**Universitat de les  
Illes Balears**

**Memòria del Treball de Fi de Grau**

# Aixecament de plànols, detecció de lesions i proposta d'intervenció de l'Església de Sant Feliu de Llubí

**Grau d' Edificació**

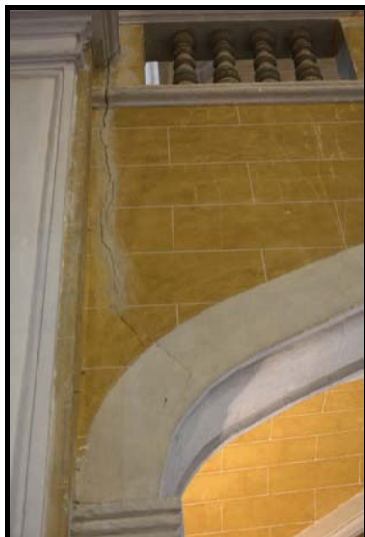
Fig. 96 – Detall de l'inici de l'esquerda, a l'esquerra de l'arc sota el Cor, en sentit de sortida del temple.

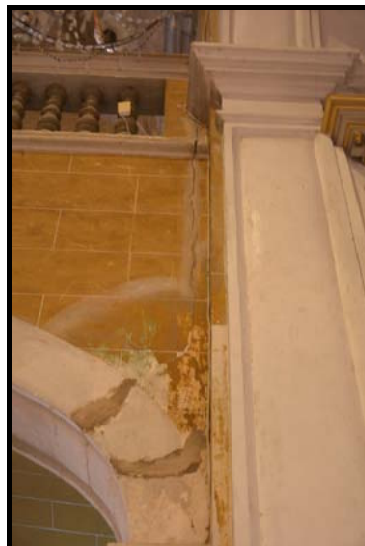
Fig. 97 – Detall de l'inici de l'esquerda, a la dreta de l'arc sota el Cor, en sentit de sortida del temple.

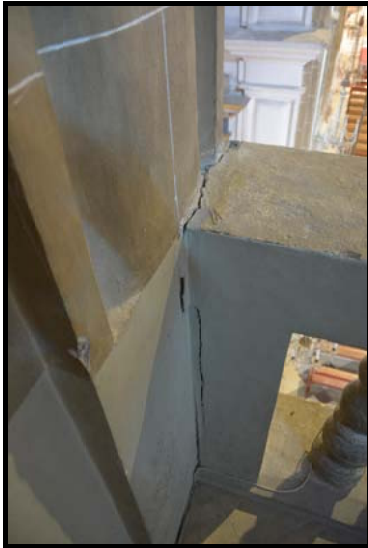
Fig. 98 – Detall de l'esquerda travessant la balustrada.

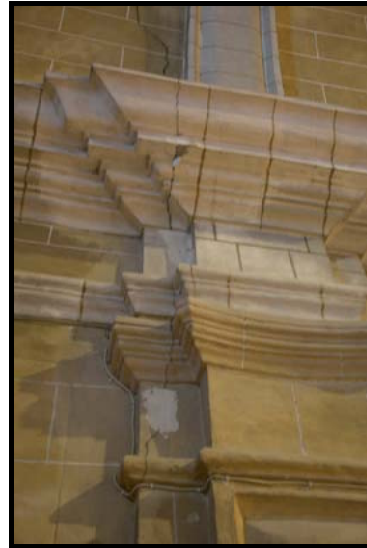
Fig. 99 – Detall de l'esquerda travessant les diferents cornises.

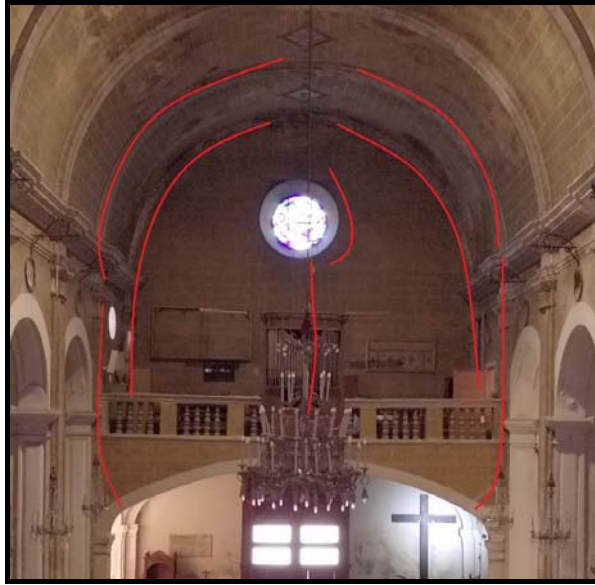
Fig. 102 - Recorregut de les esquerdes detectades a la zona del Cor.

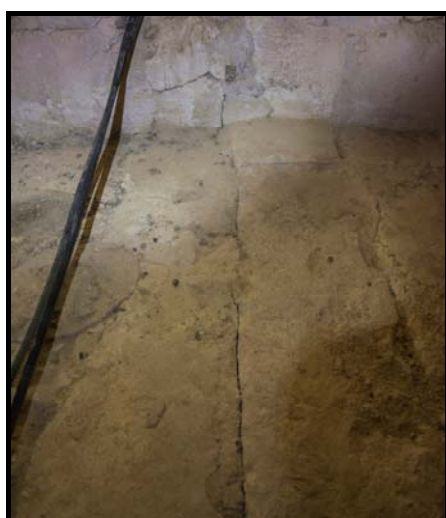
Fig. 112 - Vista de l'esquerda a la tercera crugia des de l'espai sota coberta.

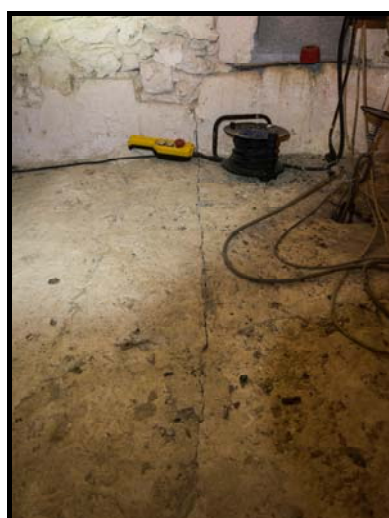
Fig. 113 - Vista de l'esquerda a la quarta crugia des de l'espai sota coberta.
