**Universitat de les
Illes Balears**

Memòria del Treball de Fi de Grau

Levantamiento de planos
Análisis del estado actual
Propuesta de restauración
Iglesia Santa Fe (Palma)

Grau Edificació

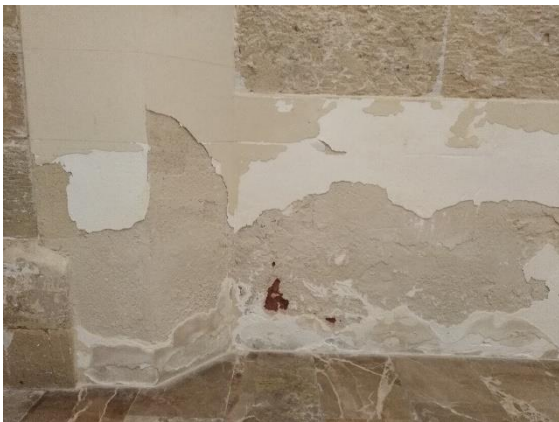
Deterioro y desprendimiento del revestimiento en las bases de los muros.

De las múltiples causas de la humedad, ésta es sin duda la más difícil de eliminar. Con la cristalización de sus sales disueltas tras la evaporación, es además la humedad que más contribuye al deterioro de los materiales minerales de acabado.

Los revestimientos de los muros y de la zona baja de los muros pueden degradarse y llegar a desmoronarse como consecuencia de la acción eflorescente de las sales cristalizadas y vehiculadas por el agua capilar.

El tratamiento de rotura de la red capilar del muro mediante inyecciones compuestas de silicona disuelta en agua (al 3-4%). Las inyecciones pueden ser a baja o alta presión. Este método es adecuado para cerramientos homogéneos.

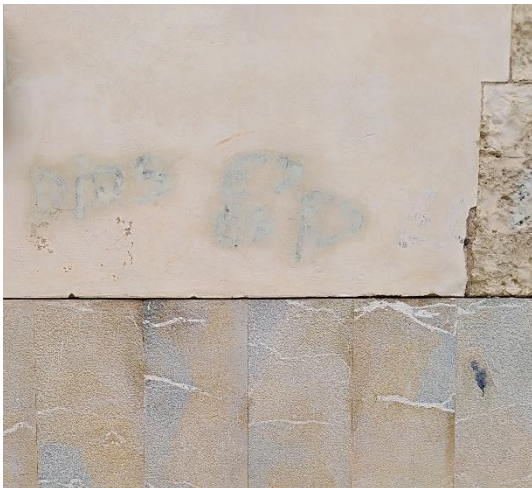
Pintadas urbanas y capa de pintura para su cubrición.

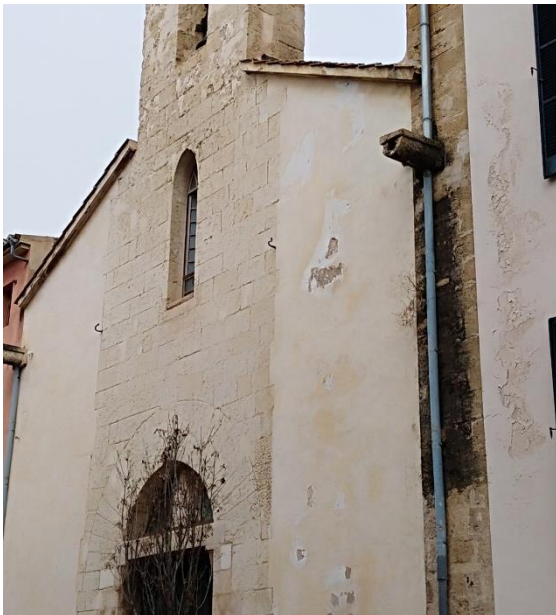
Pátina o costra negra.

Se hidrofugará superficialmente reduciendo la absorción de agua y de sales soluble sin que se produzca ninguna alteración óptica.

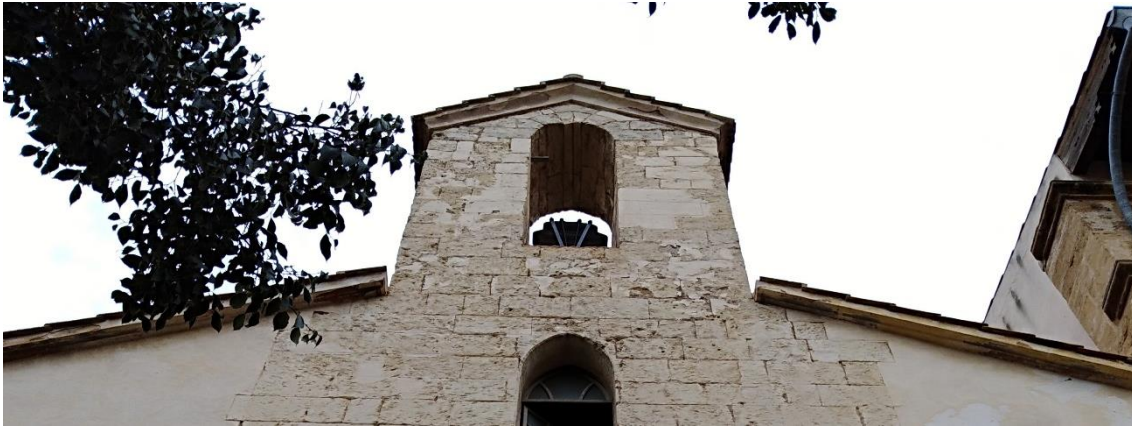
Desprendimiento material acabado en lateral faldones.

La cubierta situada sobre la espadaña también es de teja plana mecánica sobre cornisa moldurada de marés. Después de la inspección visual no se aprecian deficiencias en su colocación. Por lo tanto, el desprendimiento del acabado en cornisas es debido a la propia absorción del agua de lluvia y a una posible falta de vuelo lateral de las tejas.

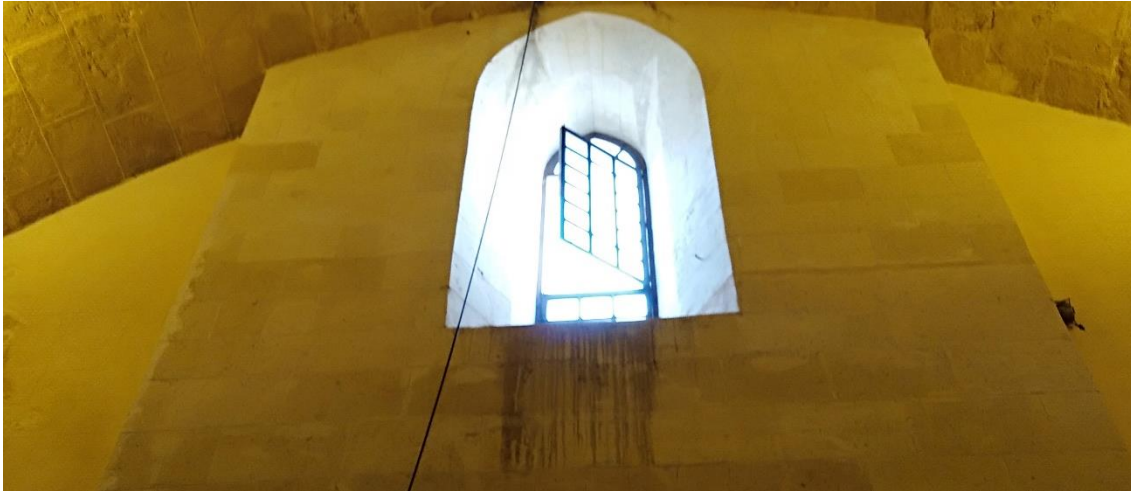
Lavado diferencial bajo ventana coro.

Posteriormente se realizaría la aplicación de un tratamiento fungicida para evitar la reaparición del organismo y un hidrofugante para reducir la absorción de agua en el material, sin que se produzca ninguna alteración estética.

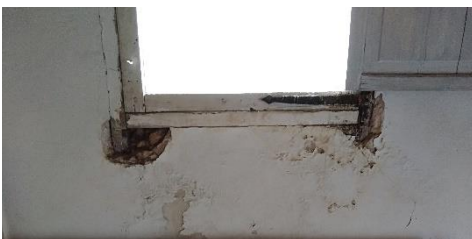
Deterioro y desprendimiento del revestimiento.

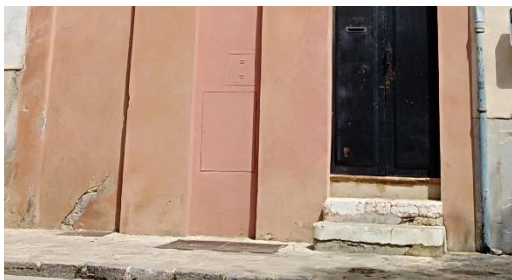
Deterioro y desprendimiento acabado.

Los revestimientos de los muros y de la zona baja de los muros pueden degradarse y llegar a desmoronarse como consecuencia de la acción eflorescente de las sales cristalizadas y vehiculadas por el agua capilar.

El tratamiento de rotura de la red capilar del muro mediante inyecciones compuestas de silicona disuelta en agua (al 3-4%). Las inyecciones pueden ser a baja o alta presión. Este método es adecuado para cerramientos homogéneos.
