**Universitat de les
Illes Balears**

Memoria del Trabajo de Final de Grado

Seguimiento de obra de una vivienda unifamiliar aislada existente en suelo rústico i nueva planta de piscina

Grado en Edificación

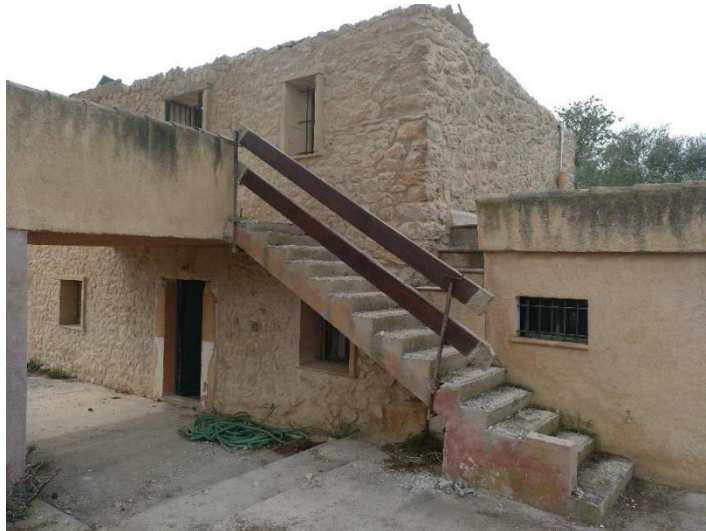
- En la escalera exterior de acceso a la planta piso existe riesgo de caída en altura puesto que no dispone de barandilla. La protección para ese riesgo no estaba prevista ni en el ESS ni en el Plan, ya que en la descripción del proceso constructivo se exponía de forma genérica que las demoliciones se realizarían en su totalidad en una primera fase. Debido al cambio, propuesto por el contratista, de no demoler el porche de entrada ni dicha escalera, se debe colocar una protección frente al riesgo de caída de altura en esta misma. Como se puede observar en la foto, se han dispuesto dos vigas recuperadas de la demolición ancladas a dos montantes verticales de tipo sargenta. La Coordinadora de Seguridad y Salud no realizó ningún comentario sobre dicha protección.

Detalle de la barandilla situada en la escalera exterior existente de acceso a la planta piso

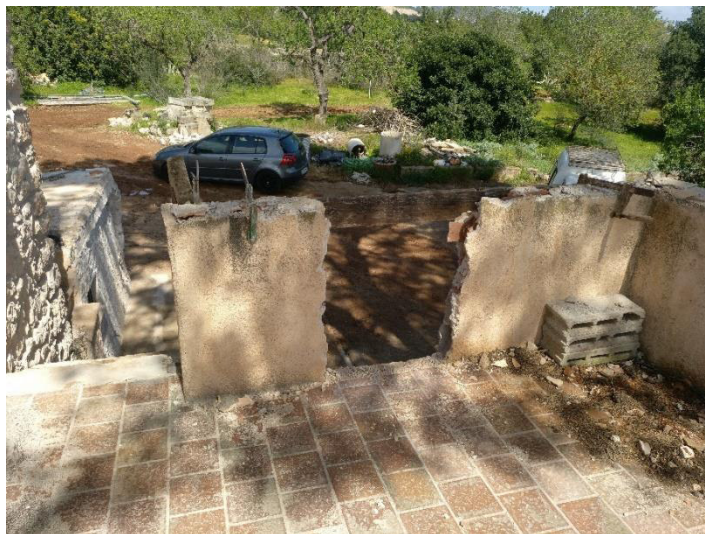
Este hecho no se refleja en el Libro de Incidencias ni se hace mención durante la visita de obra. Pese a ello, la protección frente al riesgo de caída en altura es insuficiente. Para que fuera completa se debería colocar, además del tablón en la parte superior sujeto con dos sargentas, un tablón intermedio y un rodapié para evitar el riesgo de caída de material.

Hueco realizado en el antepecho de fábrica en la terraza de acceso a la planta piso.

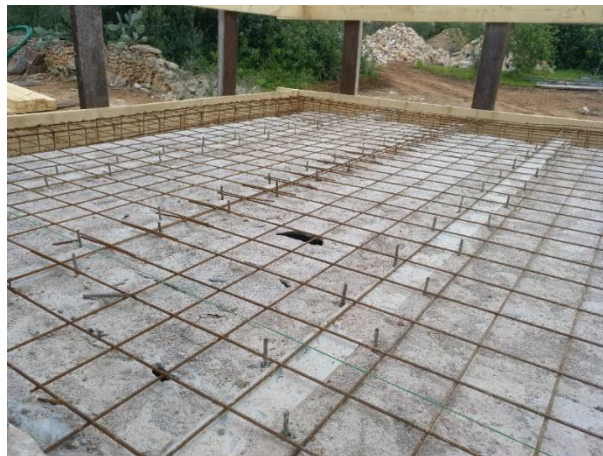
2 – Detalle de los conectores y el mallazo en la zona de la terraza lateral de la planta piso. Faltan por colocar los separadores bajo el mallazo.

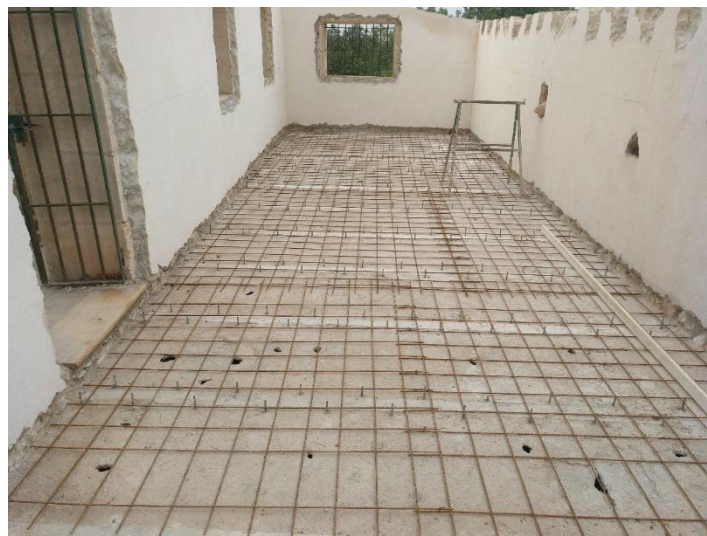
5 – Armado de refuerzo en la zona de planta piso. Faltan por colocar los separadores bajo el mallazo.

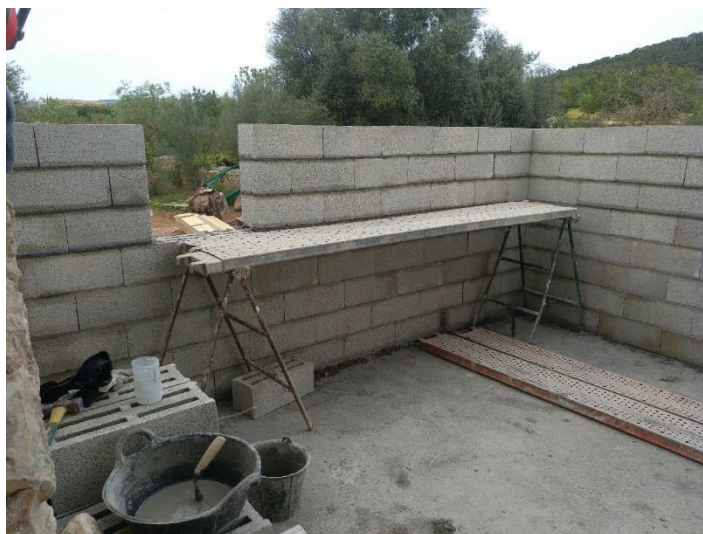
Tal y como se mencionó en actas anteriores, la solución más práctica para evitar este riesgo, y en vista que será necesario su montaje para realizar los acabados exteriores y la cubierta, sería montar un andamio perimetral que vaya subiendo a la vez que los muros de fachada.

Detalle de la plataforma sobre borriquetas junto al hueco de fachada. Se observa que la protección frente al riesgo de caída en altura es de 60 cm, insuficiente e inexistente en la zona del hueco.

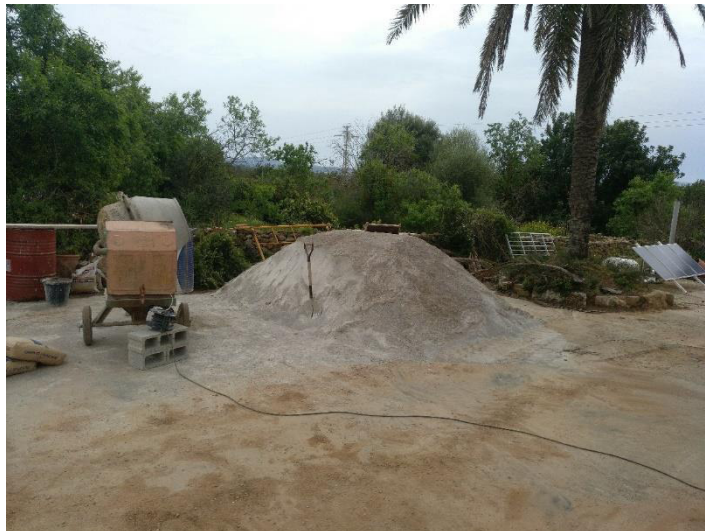
- La zona de acopio de áridos finos y preparación de morteros se ha situado enfrente de la entrada al edificio, junto al porche existente. Según lo grafiado en los planos del Estudio de Seguridad y Salud, asumidos por el Plan de Seguridad y Salud, la zona de preparación de morteros debería situarse al otro lado del camino del acceso.

Zona de acopio de áridos y preparación de morteros.

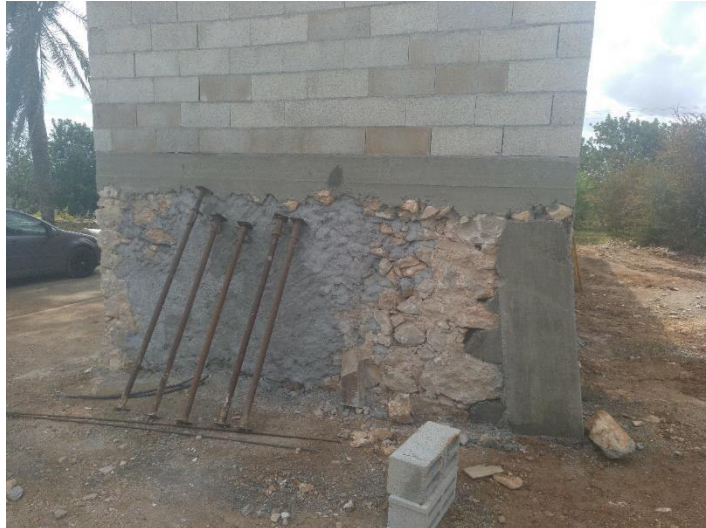
4 – Detalle del refuerzo de la esquina entre las Fachadas Noroeste y Noreste, y relleno de las juntas entre las piedras del muro de carga de mampostería.

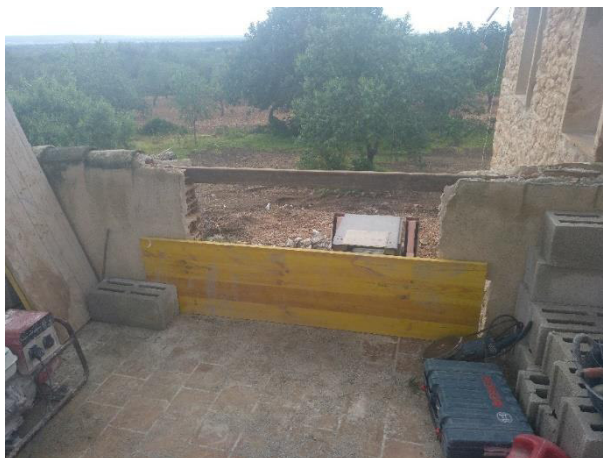
Como ocurrió entonces, este hecho no se refleja en el Libro de Incidencias ni se hace mención durante la visita de obra. En el caso de la otra abertura, la mencionada en el acta n.º 2, sigue en el mismo estado desde entonces.

Hueco realizado en el antepecho de fábrica en la terraza de acceso a la planta piso. Acopio de fábricas en las proximidades del hueco.

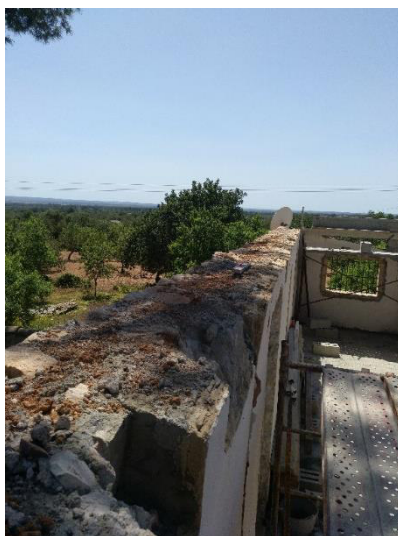
- Como se ha comentado anteriormente en los *Temas tratados durante la visita*, el uso de los andamios tradicionales en la parte más baja del muro supone un riesgo de caída en altura a través de la fachada. Para evitar dicho riesgo, se deberían disponer plataformas sobre borriquetas, bajando el nivel de trabajo de 2,00 a 1,00, o bien, colocar los módulos de 1,00 metro, con barandilla, en dicho lado.

Detalle de la diferencia de cota entre la plataforma situada sobre andamio tradicional.

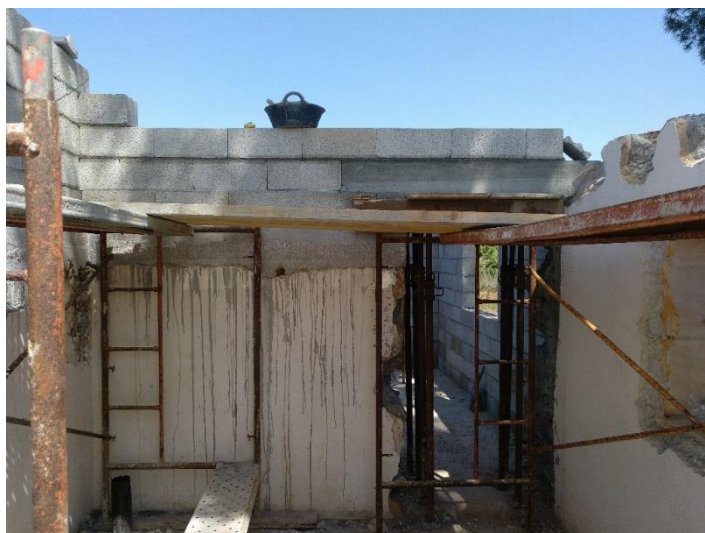
- Se observa que se ha colocado un tablero a modo de pasarela entre dos plataformas sobre andamio tradicional. No está permitido colocar plataformas o tableros sobre otras plataformas para acceder de una a otra. O bien se coloca otro andamio tradicional entre los dos anteriores, al mismo nivel, o bien no se coloca ningún elemento entre ellos y no están conectados, de este modo, el trabajador deberá bajar de uno y acceder al otro.

Tablero de unión entre dos plataformas sobre andamio tradicional.

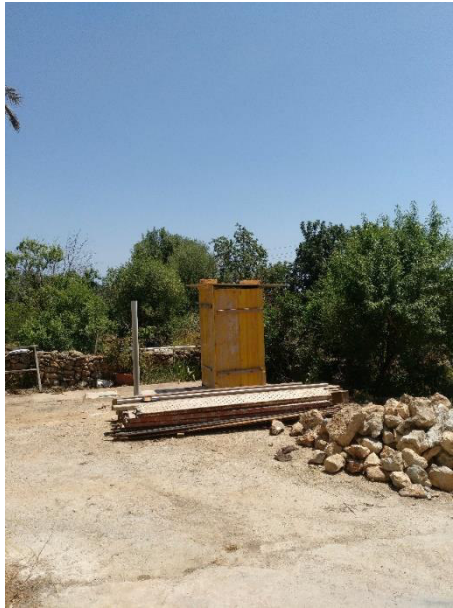
- Por último, hacer mención a la caseta realizada con tableros que hará la función de inodoro para los trabajadores. No se adapta a lo establecido en el ESS ni en el Plan, puesto que en ambos casos se menciona la instalación de un inodoro portátil con lavabo incluido. En este caso, se trata de una caseta que alberga un inodoro conectado directamente a la fosa séptica existente. Es una instalación provisional de obra para los trabajadores que no se adapta los mínimos marcados en el ESS y en el Plan.

Caseta realizada con tableros que hará la función de inodoro de los trabajadores, con el inodoro en su interior conectado a la fosa séptica existente.

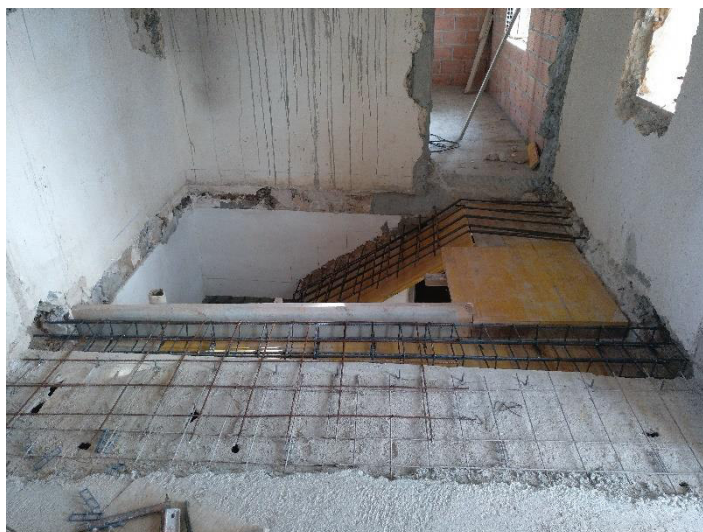
- Se mantienen los riesgos de caída en altura desde la planta piso a través del hueco de escalera y de las balconeras de la fachada Sureste y Suroeste. Se trata de un riesgo que perdura desde hace varias semanas y no se toman las medidas necesarias para evitar dichos riesgos o, en su defecto, para proteger a los trabajadores de dichos riesgos.

Vista del hueco de escalera sin ninguna protección.
