**Memòria del Treball de Fi de Grau**

# Seguiment d'obra de la construcció d'un edifici de 19 vivendes i aparcaments

Projecte: Seguiment de l'execució de l'Edifici d'habitatges i aparcament (Adequació de projecte visat núm al CTE)

Emplaçament: carrer son Catlaret nº 3 i carrer Pedrera nº 6. Palma de Mallorca

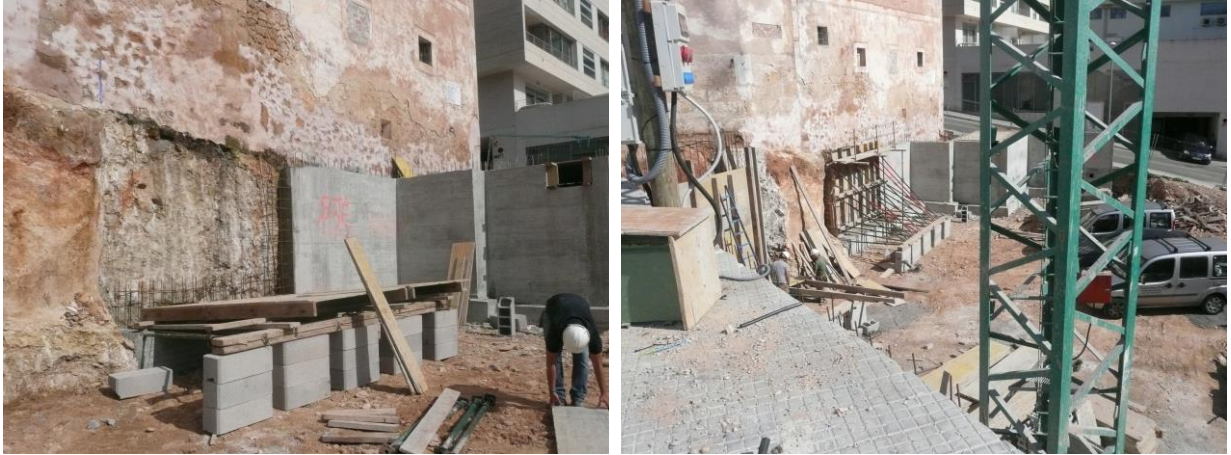
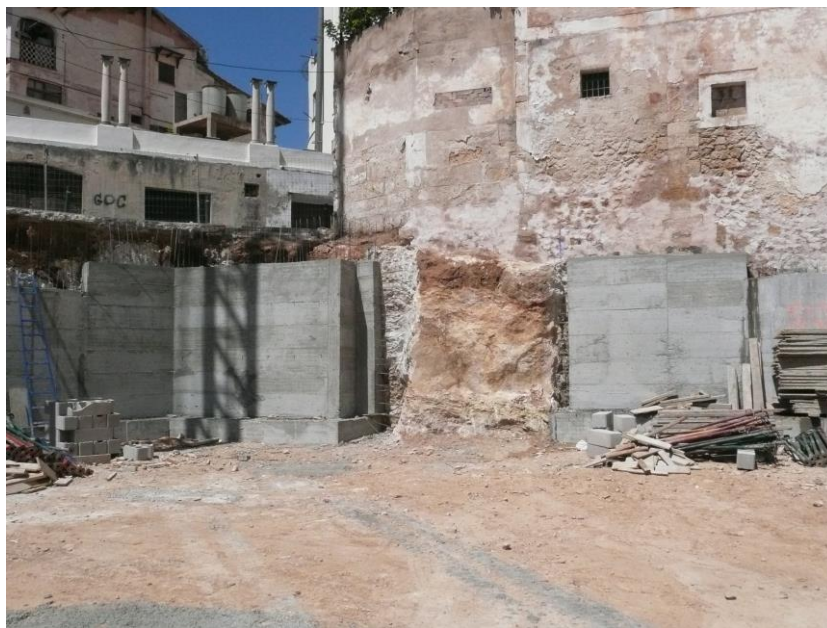
Execució de murs de contenció per dames a zona mitgera.

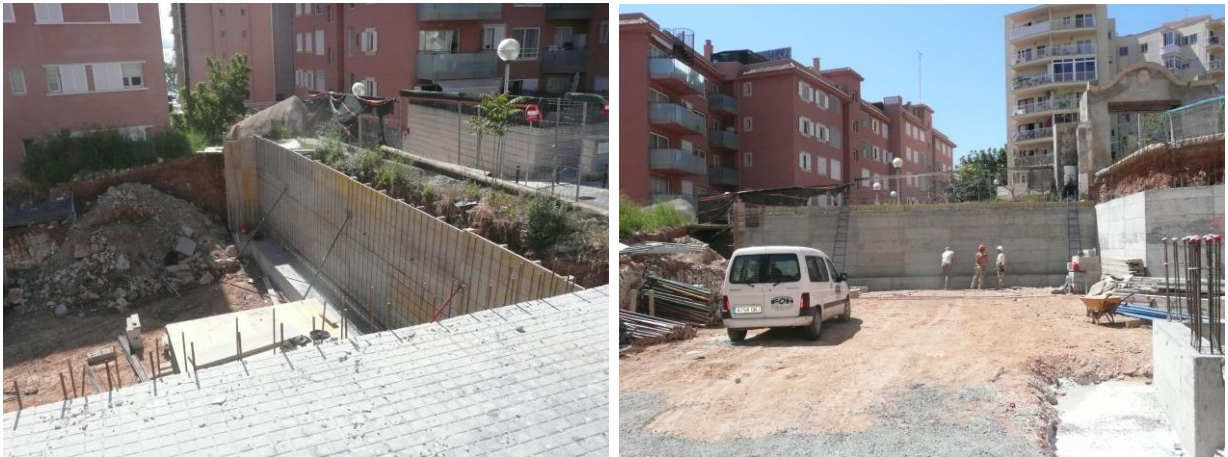
Execució murs de contenció amb la plaça de Son Catlaret.

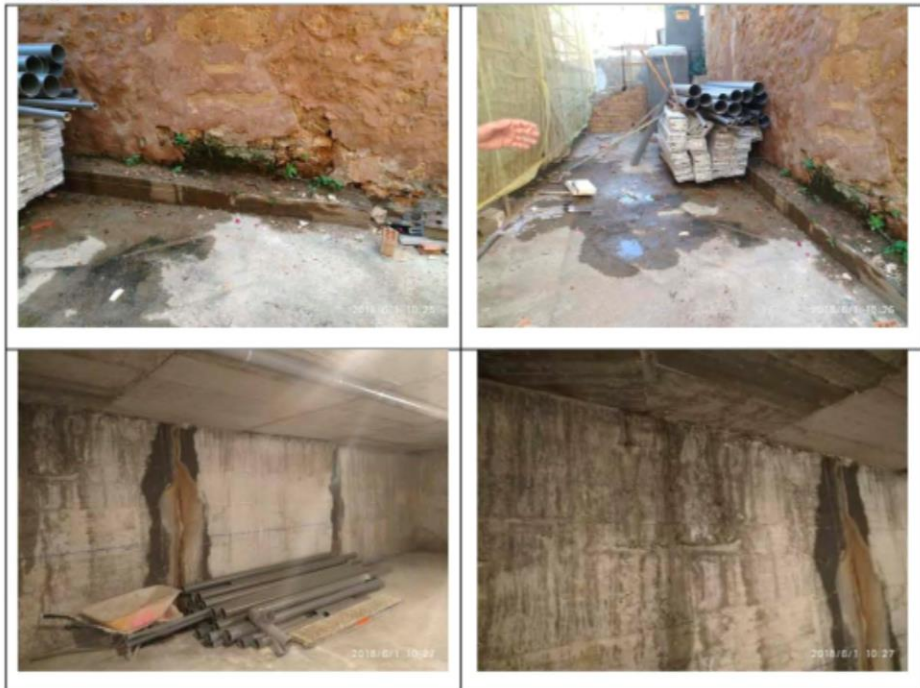
- Existeix un problema amb el veïnat, ens està entrant a nivell terrassa de Planta baixa i mur de contenció parking soterrani, fecals provinents de la seva casa. Se realitzarà una investigació per resoldre el problema i se posarà en coneixement del veí.

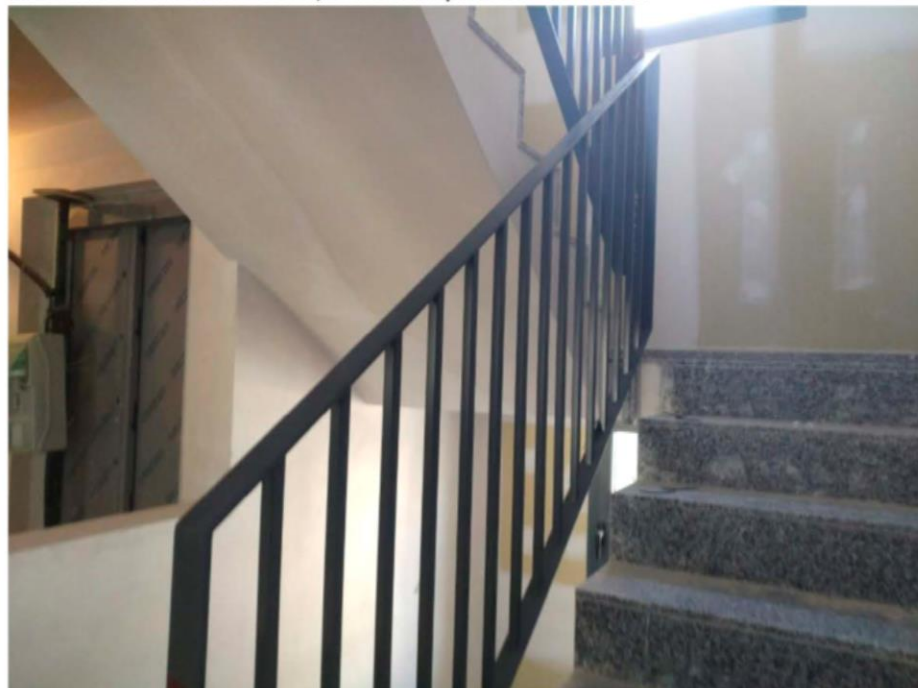
La barana d'escala està acabada, falta definir primer tram diferent.
