**Universitat de les  
Illes Balears**

Escola Politècnica Superior

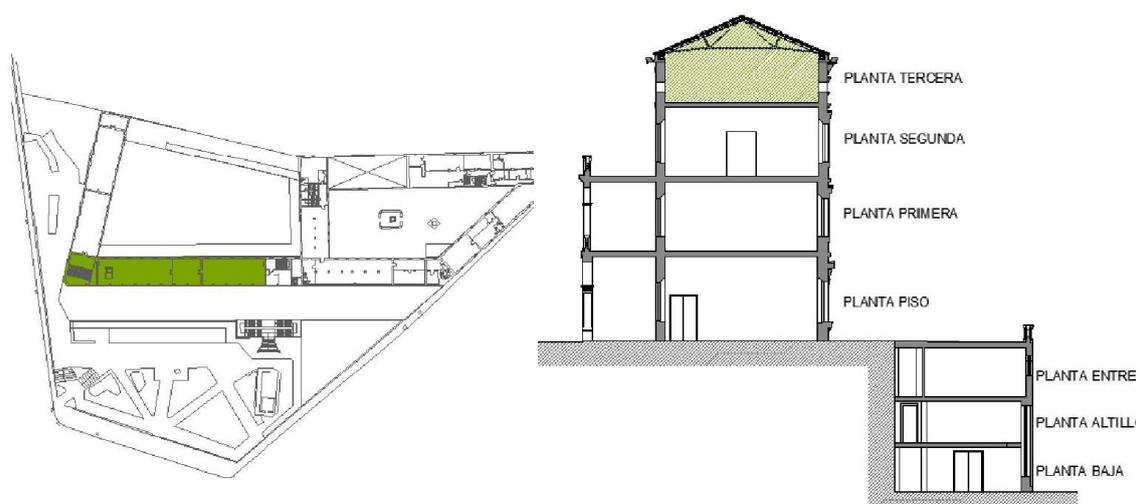
Imagen 1.4.1.- Ubicación de la zona afectada en el conjunto arquitectónico de La Misericordia.

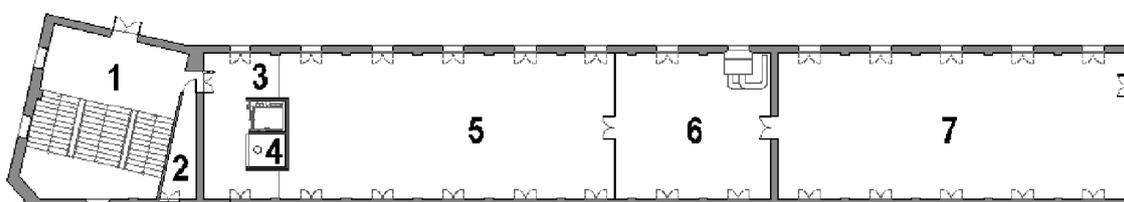
Imagen 1.4.2.- Planta de la zona a rehabilitar.

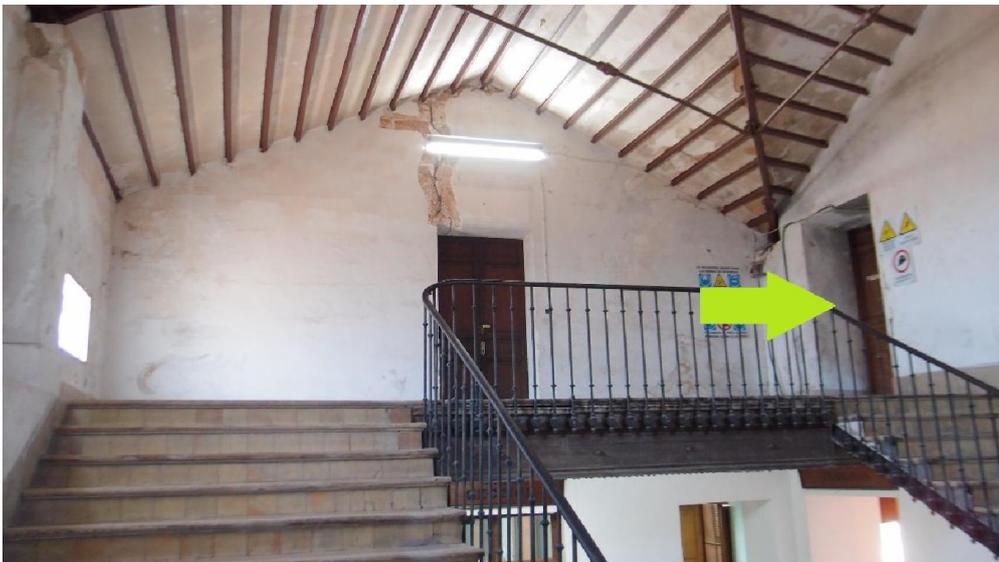
*Imagen 1.4.4: Acceso a la tercera planta.*

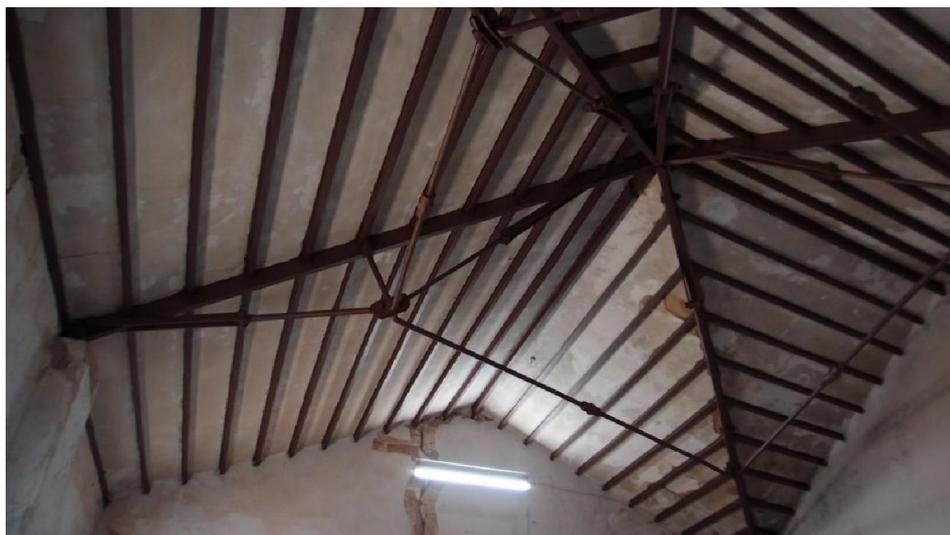
*Imagen 1.4.5: Vista general del acceso a la planta.*

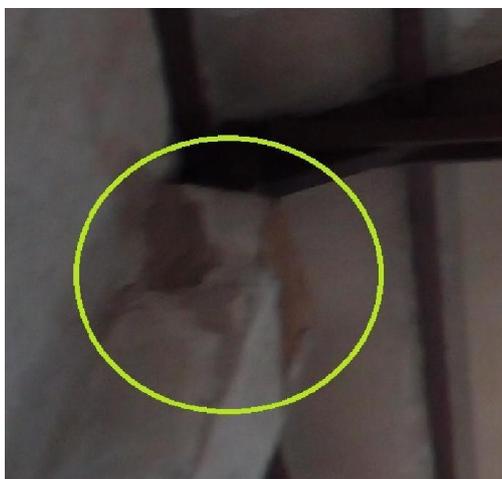
*Imagen 1.4.6: Desprendimientos de las pilastras de marés donde se apoya la estructura metálica de la cubierta.*

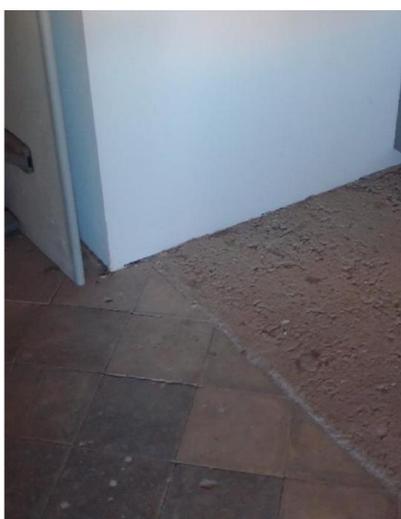
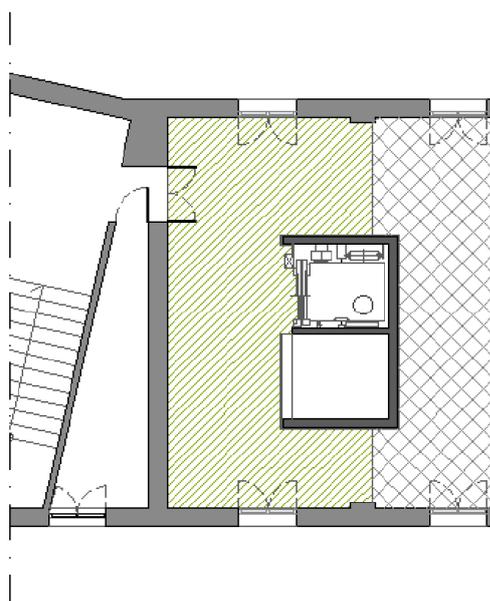
Imágenes 1.4.18 y 1.4.19: Cambio de forjado en la zona del ascensor.

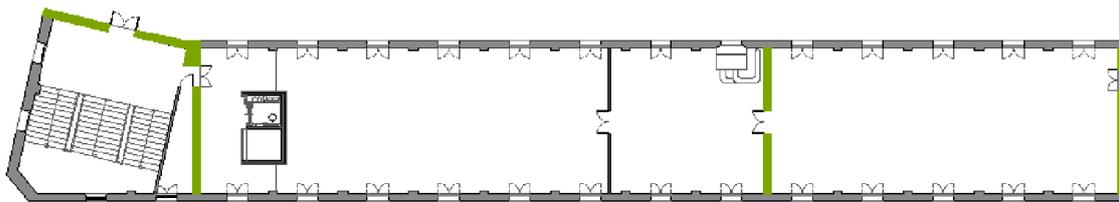
*Imagen 1.4.20: Planta indicando los muros portantes en fachada (sombreado gris) y transversales (sombreado verde).*

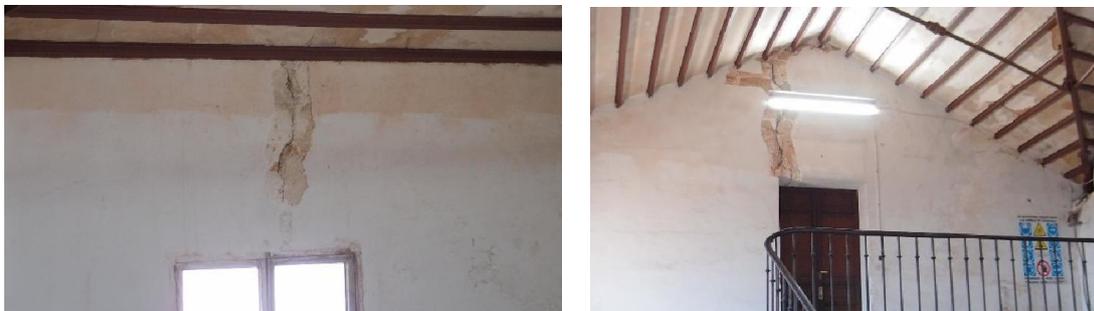
*Imágenes 1.4.21 y 1.4.22: Grietas en muros, acrecentadas por catas realizadas con anterioridad.*

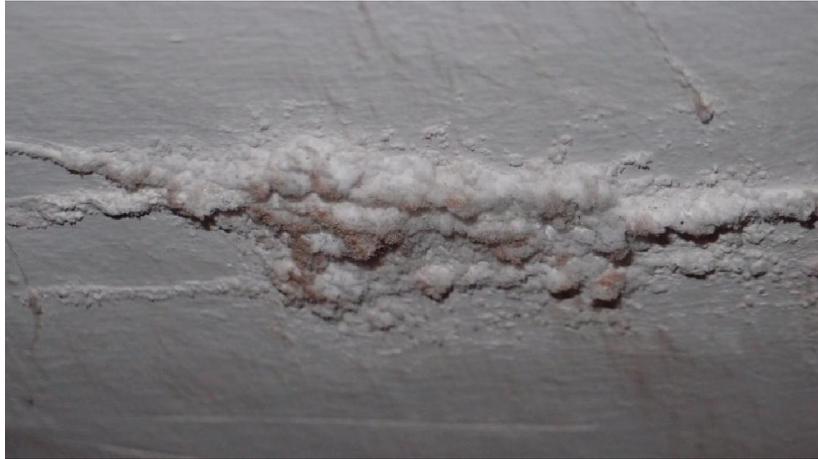
*Imagen 1.4.23: Aparición de elementos contenidos en la piedra y en el acabado debido a las filtraciones de agua exterior.*

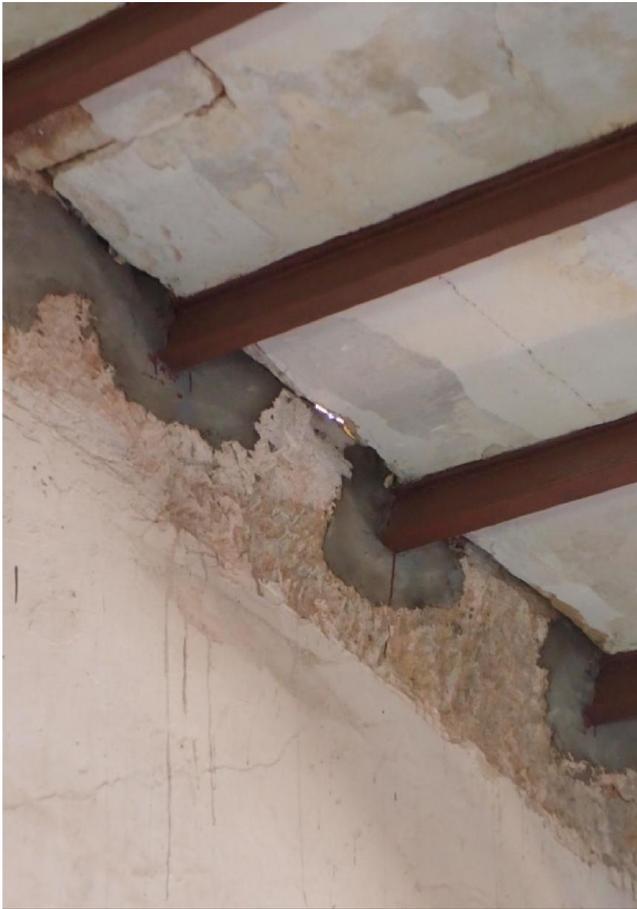
*Imagen 1.4.24: Reparación del muro en las zonas en las que las correas atraviesan el mismo.*

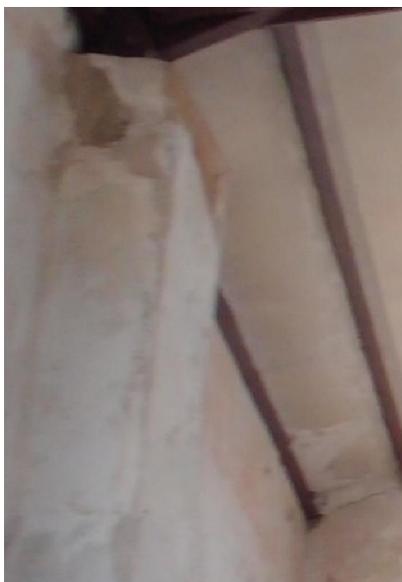
*Imagen 1.4.25: Desprendimientos en algunas pilastras en la parte superior de las mismas, donde se anclan los pernos de la estructura de las cerchas que soportan la cubierta del edificio.*

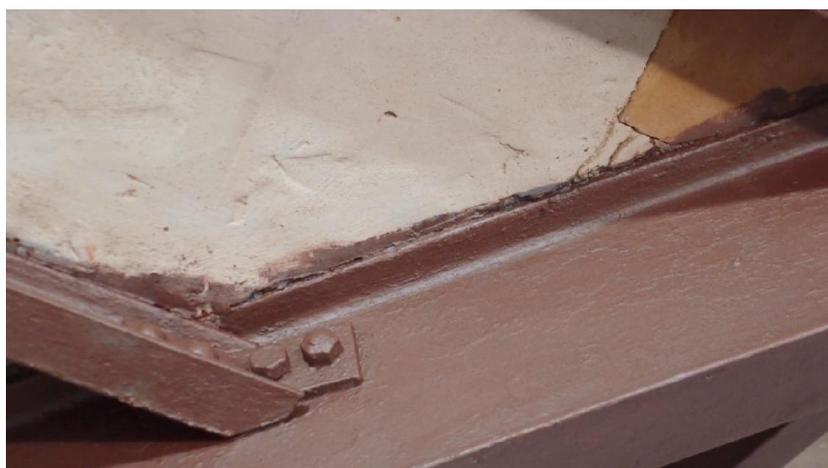
*Imagen 1.4.26: Imagen de la unión de los elementos de la cercha mediante pernos.*

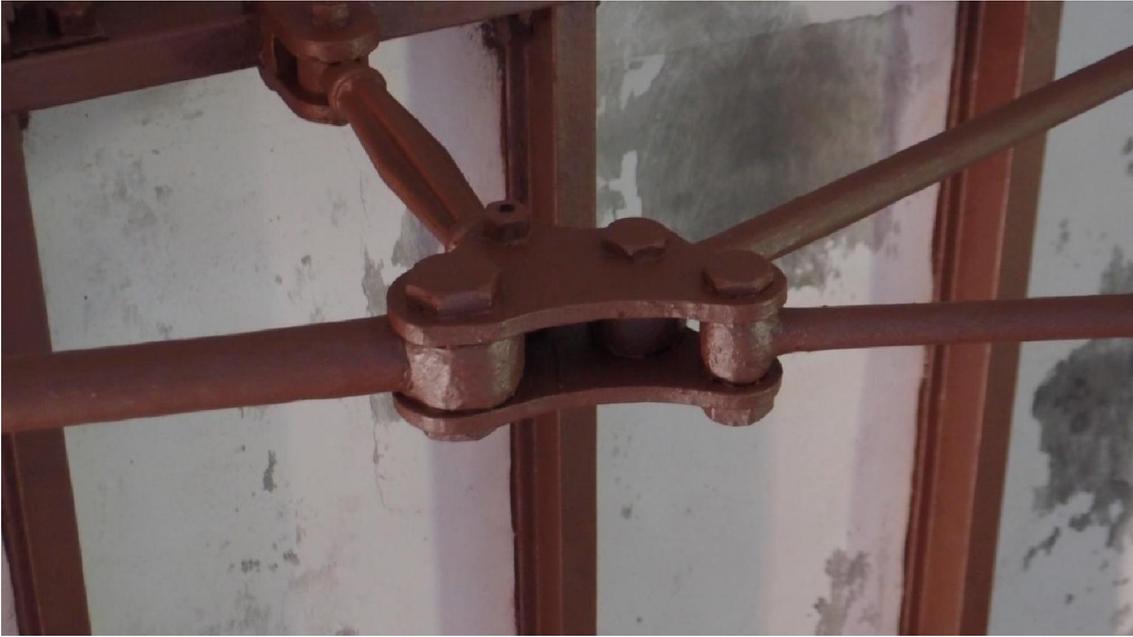
*Imagen 1.4.27: Articulación en la estructura de la cercha.*

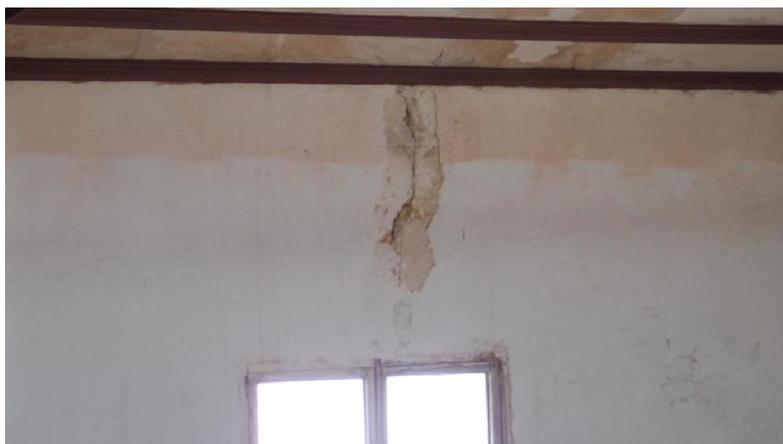
*Imagen 1.4.29: Grietas en los muros de fachada de marés.*

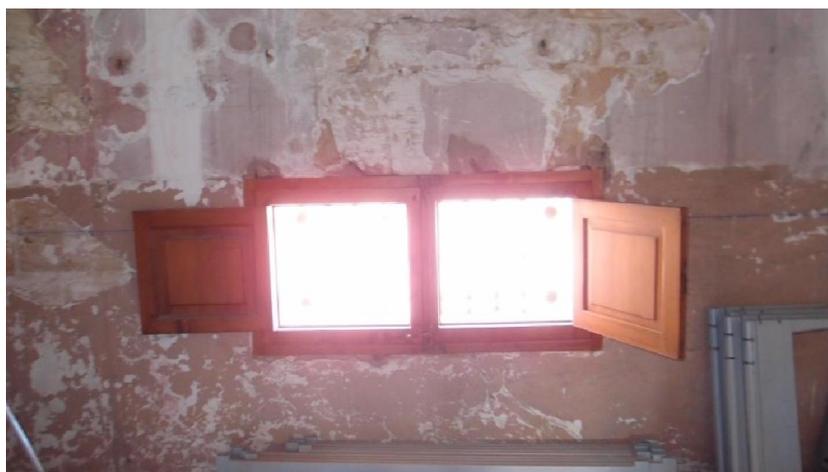
*Imagen 1.4.30: Humedades en los muros de fachada.*

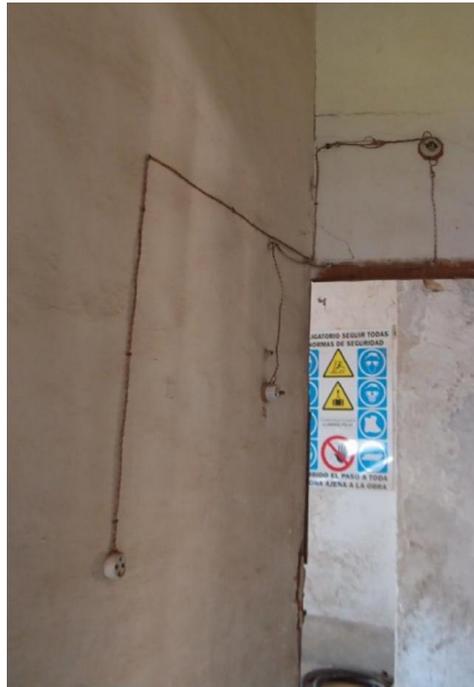
*Imagen 1.4.34: Parte de la instalación eléctrica del edificio.*

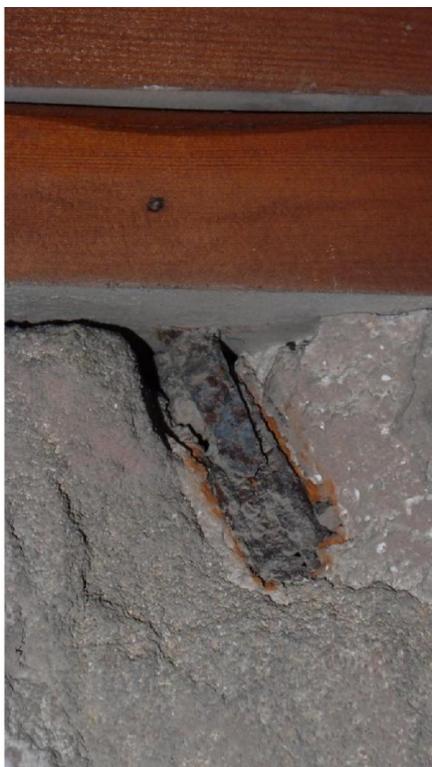
*Imagen 1.4.36: Fijación de la carpintería al muro de fachada completamente oxidada.*

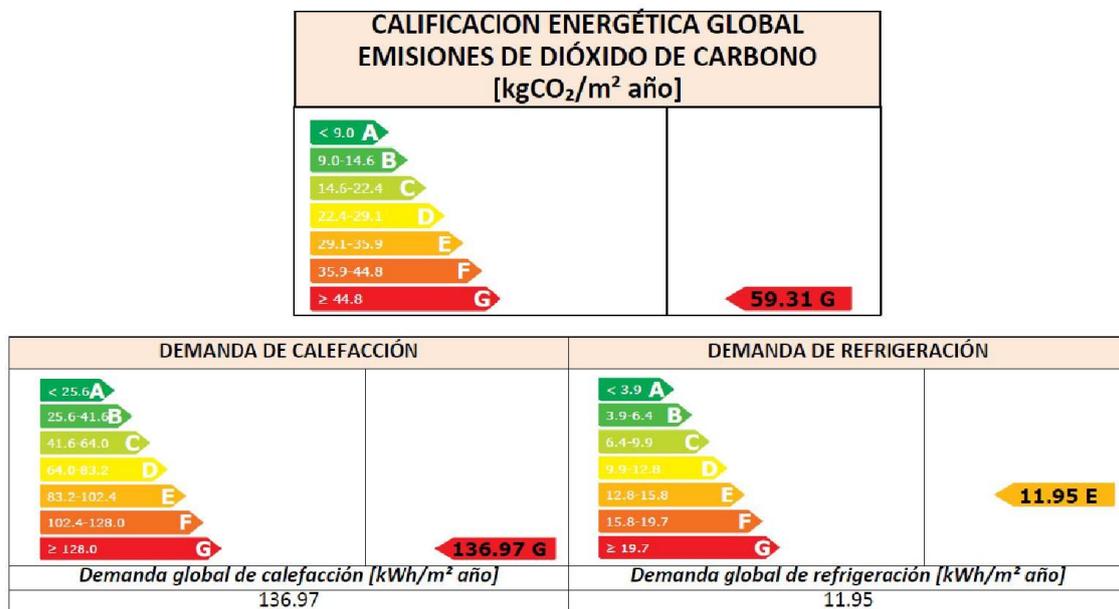
Imagen 2.3.1: Calificación energética obtenida. Informe CE3x.

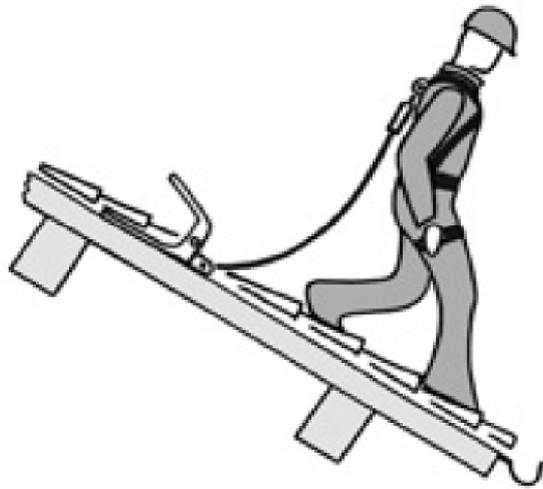
*Imagen 4.2.1: NTP 809 – Dispositivo de anclaje 795-A2.*

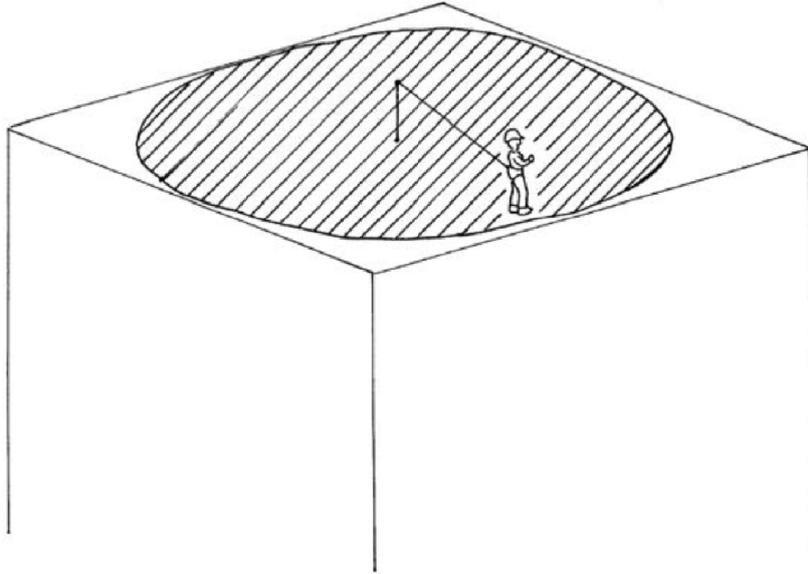
*Imagen 4.2.2: Movimiento del operario desde un punto fijo. Fuente: IFPRL (Instituto de formación práctica de riesgos laborales)*
