**Título: ESTUDIO DE EVALUACIÓN DEL RIESGO DEL
ARBOLADO DEL PASEO DE LA RAMBLA DE PALMA**

Memoria del Trabajo de Fin de Máster

Máster Universitario en *INGENIERÍA AGRONÓMICA*
(CÓDIGO: 11625)
de la
UNIVERSITAT DE LES ILLES BALEARS
Curso Académico 2019-20

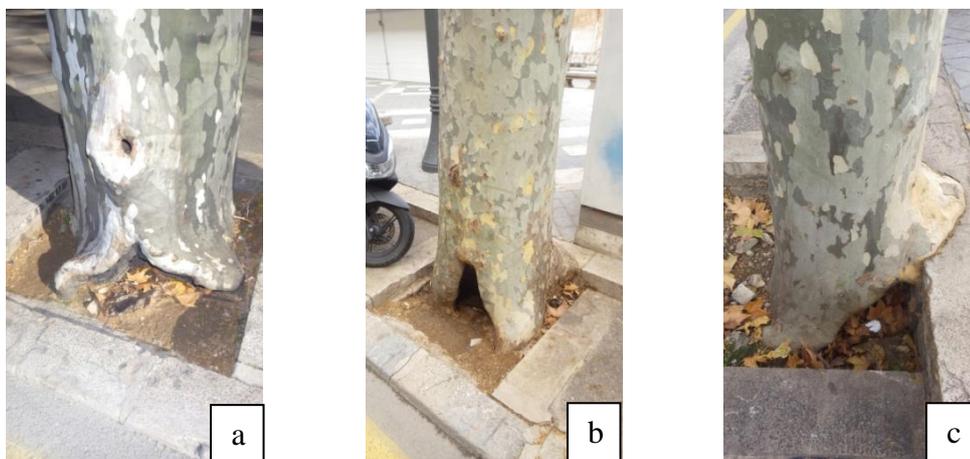
Este tipo de cavidades se deben principalmente al corte de raíces primarias. Como vemos en las fotografías siguientes, en los plataneros nº71 y nº79 los defectos se localizan en el lado oeste; cabe decir que en el año 1999 se realizaron unas obras de canalización y soterramiento de la recogida neumática de basuras afectando al sistema radicular. En el caso del ejemplar nº81, la cavidad se encuentra en el lado sur, coincidiendo con una instalación de boca de riego.

Foto 9.1. (a)Cavidad basal en platanero nº71 (A-19441), (b) cavidad basal en ejemplar nº79 (A-19467) y (c) cavidad basal en ejemplar nº 81 (A-19454).

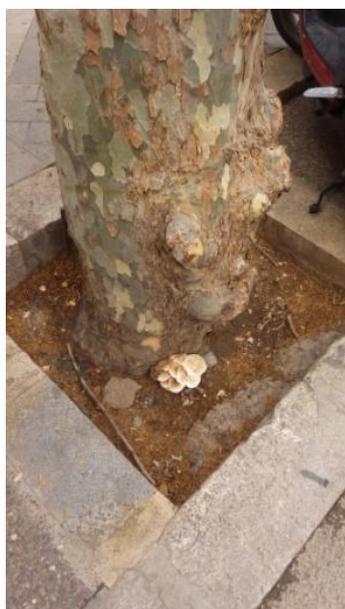
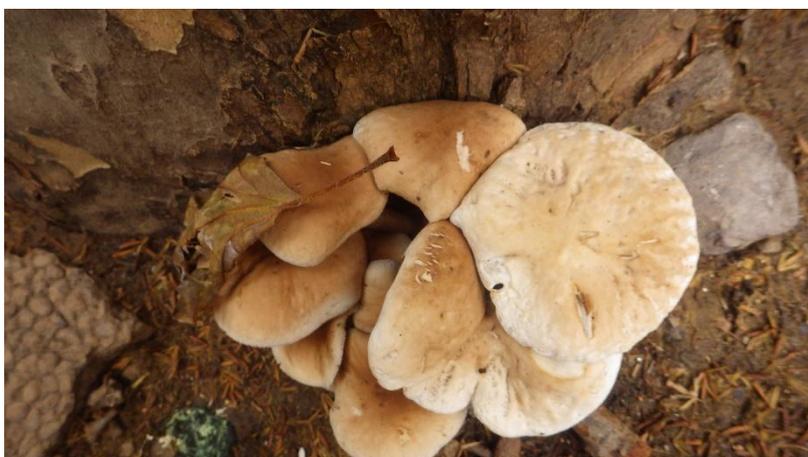
En principio, su incidencia mecánica es baja pero conviene inspeccionar el grado de podredumbre originado ya que la aparición de los cuerpos fructíferos indica la presencia de madera muerta y puede que exista otro agente de pudrición primario. El efecto fisiológico es prácticamente nulo. En cuanto a la reacción del árbol al tratarse de un hongo saprófito, la compartimentación es muy efectiva. En ocasiones se produce síntesis de madera para consolidar la estructura en caso de que exista muerte de la albura por alguna otra causa. (Septién, 2010.)

Foto 9.2. Seta de chopo (*Agrocybe aegerita*) encontradas en el platanero nº2 (A-19428)

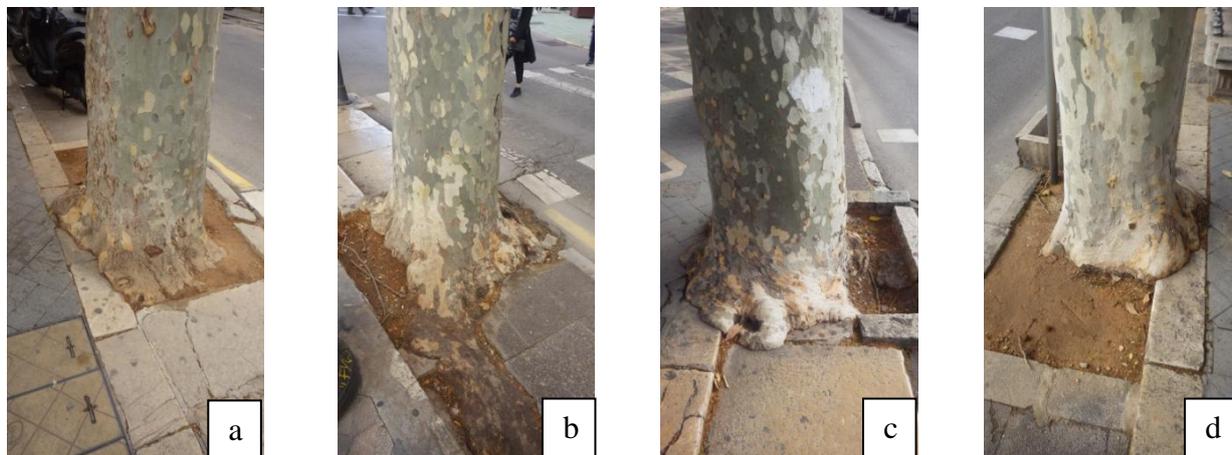
Uno de los defectos más comunes del arbolado inspeccionado es la aparición del cuello radicular sobre el pavimento; esto se debe a que el alcorque es insuficiente debido al crecimiento del arbolado.

Foto 9.3. Plataneros con cuello sobre pavimento debido al alcorque insuficiente (a) platanero nº1 (A-19404), (b) platanero nº50 (A-19494), (c) ejemplar nº 51 (A-19493) y (d) ejemplar nº52 (A-19492)

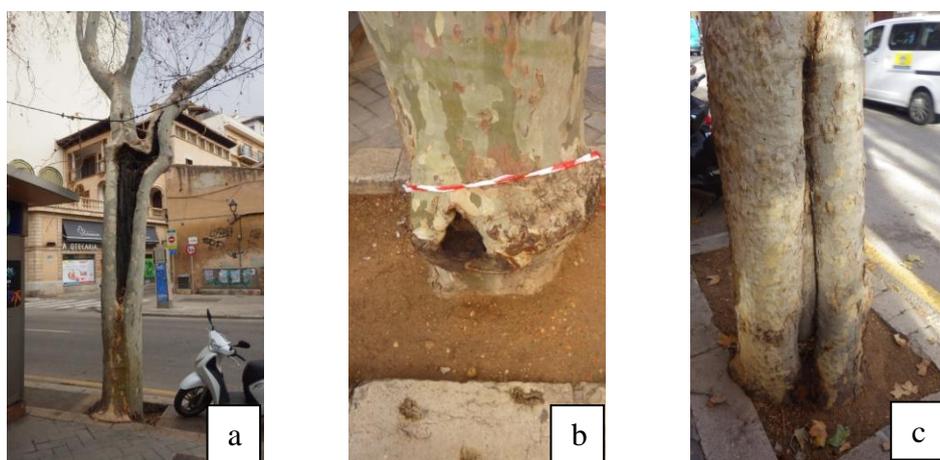
Las heridas grandes en tronco, aumentan la probabilidad de entrada de hongos además los árboles huecos abiertos y cerrados pueden experimentar una pérdida de hasta 2/3 de sección en concha abierta y 1/3 en concha cerrada (Pokorni, 2003).

Foto 9.4. Cavidades y fisuras en tronco. (a) *Platanus hispanica* nº 22 (A -19451), (b) ejemplar nº23 (A-19471) y (c) ejemplar nº3(A-19429).

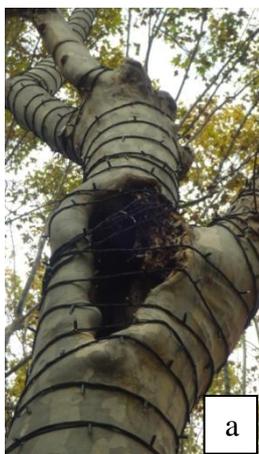
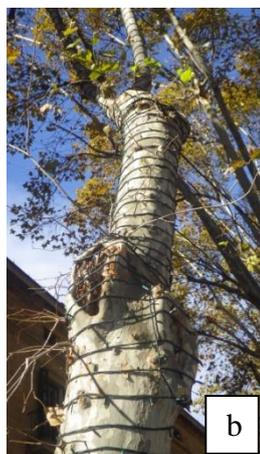
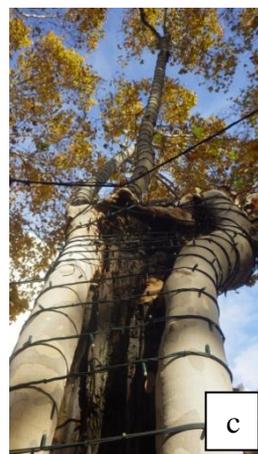
Las cavidades encontradas en cruz se deben principalmente a antiguas heridas mecánicas producidas por podas severas tipo terciados que no han acabado de compartimentar. Otro tipo de cavidades que encontramos en cruz se deben a desgarros de ramas principales.

Foto. 9.6. Distintos defectos encontrados en tronco y cruz. (a) cavidad originada por heridas mecánicas de anteriores podas severas tipo terciados en ejemplar N°83 (A-19456). (b) Inicio de cavidad en antiguo eje en platanero N° 81: A-19454 y (c) cavidad originada por desgarrar de rama primaria en ejemplar nº 22 (A-19451).

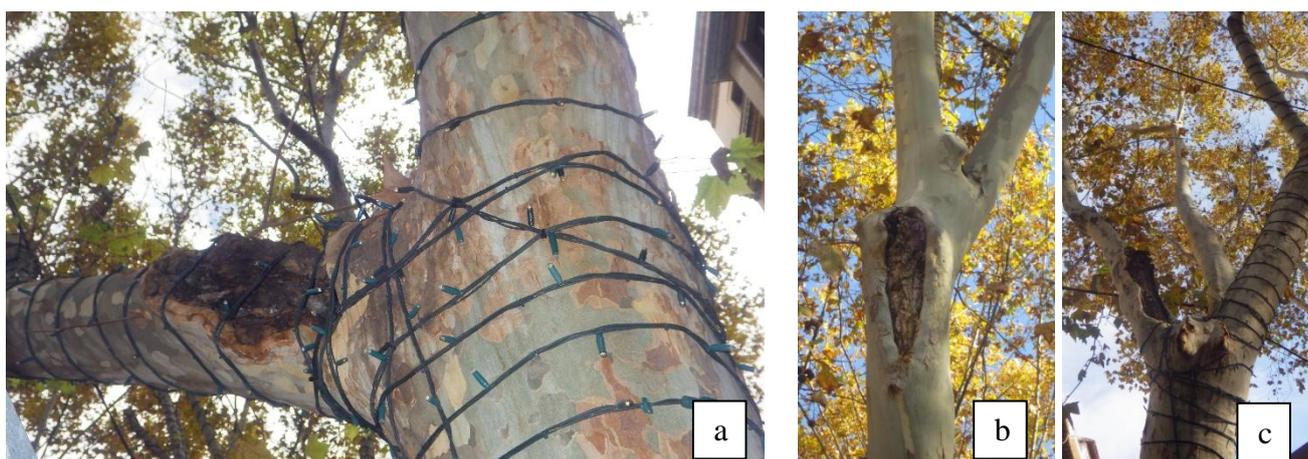
En cuanto a los chancros que se han encontrado, cabe decir que el origen puede ser diverso ya que el vector principal puede ser originado por insectos y accidentes atmosféricos adversos (pedrisco, viento, etc.). Una vez alterada la corteza del árbol por roturas, se inicia la colonización de insectos atraídos por sustancias fenólicas que desprende el propio árbol.

Foto. 9.7. Distintos defectos encontrados en ramas. (a) Ejemplar de platanero nº95 A-19468 con chancro superior. Colonizado por hongos basidiomicetos. (b) Chancro cuyo origen se debe al desgarramiento de rama y posterior colonización de insectos y hongos (A-19476). (c) Eje principal con chancro superior muy desarrollado colonizado por hongos basidiomicetos, ejemplar nº25 (A-19471)

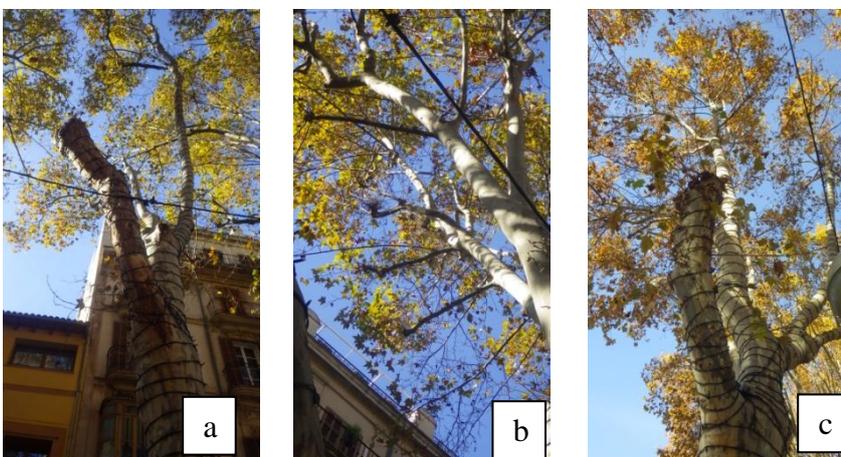
Las ramas se secan gradualmente debido a la falta de vigor como consecuencia de la disminución del movimiento de savia en su interior. Esta reducción de savia se debe a distintas causas como la falta de luz, acortamiento de ramas en posiciones bajas, colonización gradual de plagas y enfermedades.

Foto. 9.9. Detalle de síntomas y defectos encontrados en ramas. (a) platanero nº83 (A-19456) en donde se aprecia un eje seco. (b) Ejemplar nº82 (A-19455) con distintas ramas terciarias secas o semisecas debido a acortamiento de la zona apical. (c) Eje Sur semiseco en ejemplar nº63(A-19415)

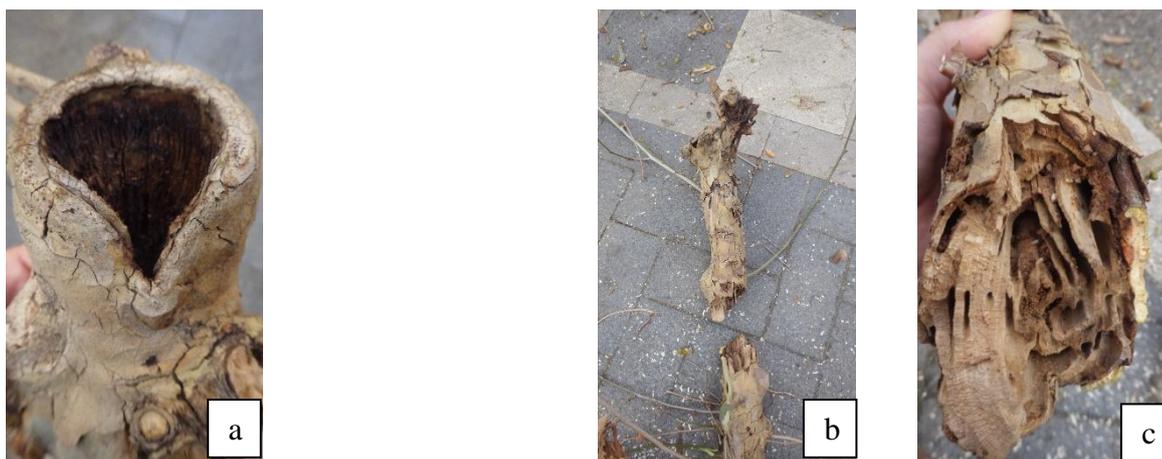
La aparición de ataques por lepidópteros barrenadores ayuda al debilitamiento de estas ramas. Además, estos insectos al realizar galerías facilitan el ataque de hongos en estados iniciales, y de otros insectos como termitas en estados avanzados de debilitamiento y sequedad del ramaje.

Foto. 9.10. Distintos defectos encontrados en ramas terciarias. (a) Herida mecánica debido a poda colonizada por termitas y hongos ejemplar nº2. (b) Rama seca en donde en su interior se localizan termitas. (c) Detalle de la rama en ejemplar nº52(A-19492) en donde se aprecian galerías de lepidópteros y termitas.

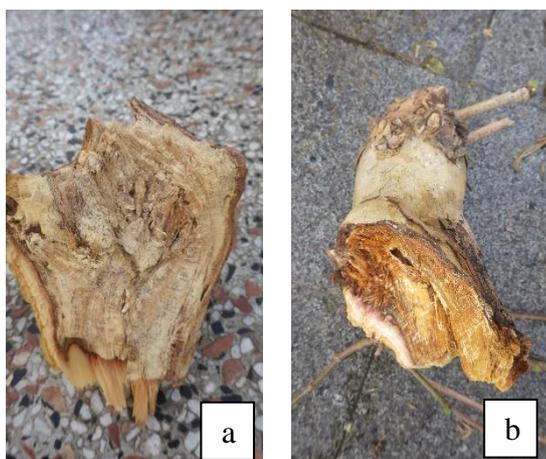
Por otra parte, la aparición de oquedades hace que distintos hongos basidiomicetos puedan colonizarlas dando lugar a ramas sin apenas resistencia a flexión, por lo que son posibles puntos de rotura.

Foto. 9.11. Detalle de síntomas y defectos encontrados en ramas terciarias. (a) Rama terciaria con colonización de hongos basidiomicetos (pudrición blanda) ejemplar nº2, (b) Interior de rama con principio de colonización de hongos saprofitos.

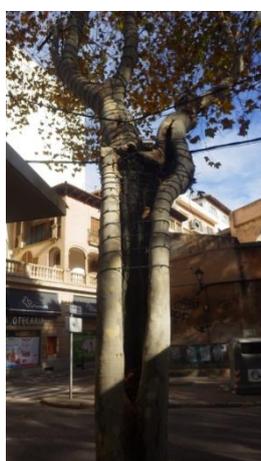
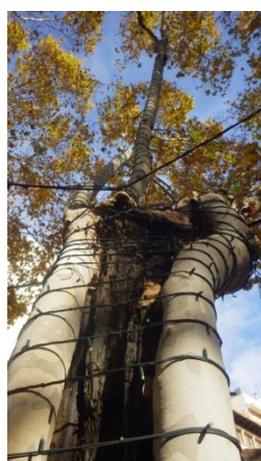
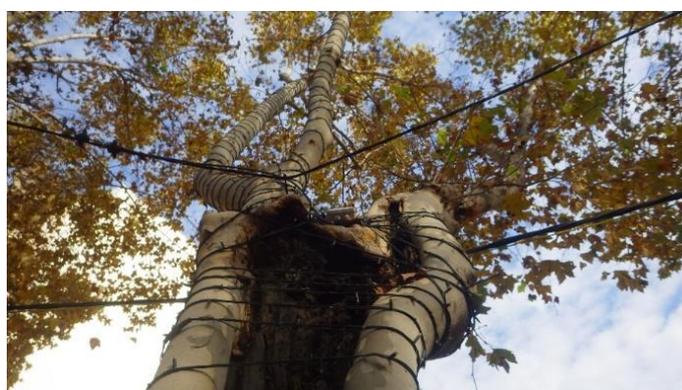
Foto. 9.12. Ejemplar de platanero nº 22 (A-19451) con cavidad importante ascendente de tronco a cruz.

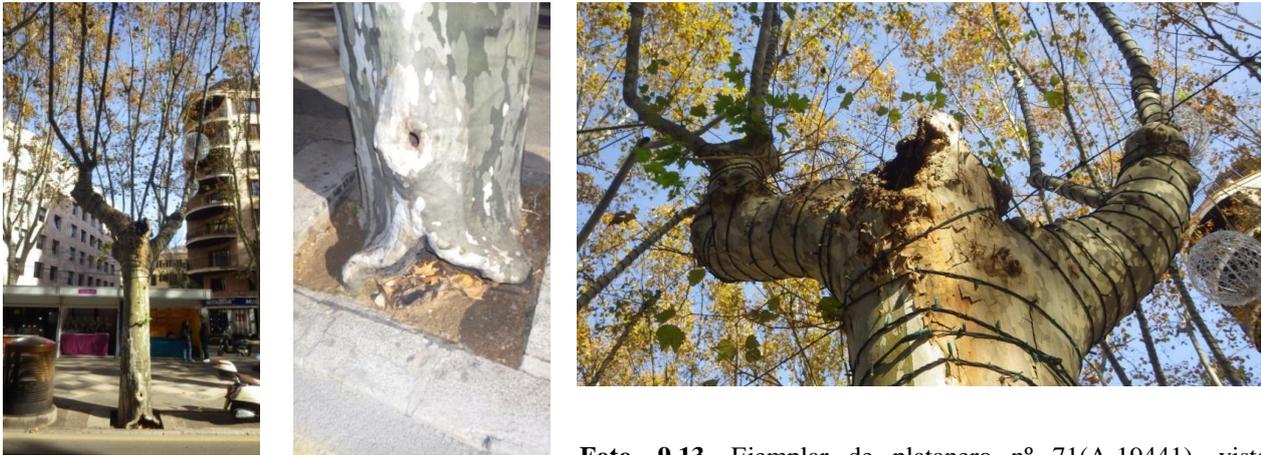
El siguiente platanero descrito por su gravedad es el nº71: este árbol presenta una cavidad basal ascendente en cuello-tronco y cuyas dimensiones son de 0,6m de base y una altura de 0,3m.

Foto. 9.13. Ejemplar de platanero nº 71(A-19441), vista general, cavidad basal y defectos en cruz.

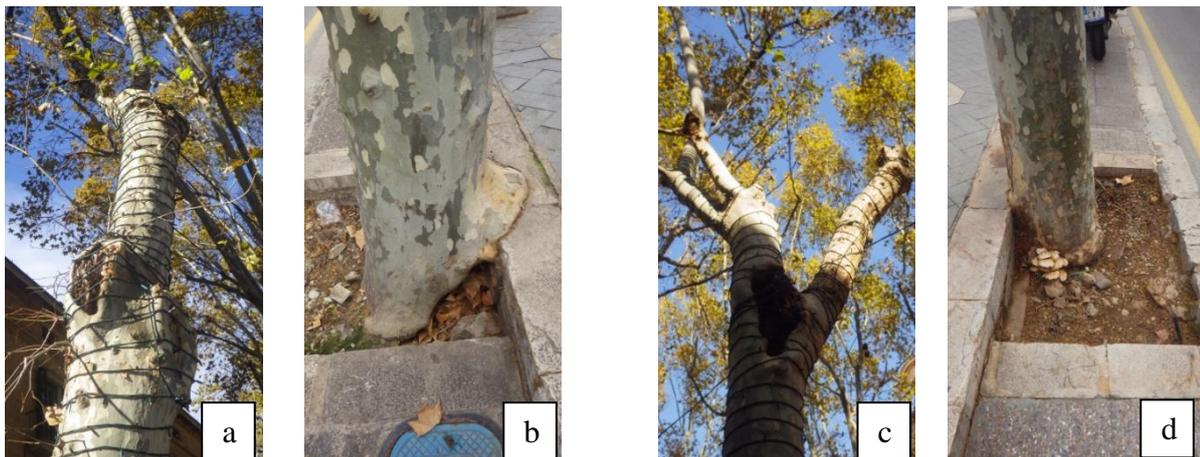
En la fotografía 9,14 (a)(b) vemos el platanero nº 82 , con defectos importantes en base con cavidad triangular de 0,25m de base, 0,35m y 0,25m en lados, cuello encima paseo, en cruz cavidad en lado sur de 0,6 x 0,35 x 0,2m.

Foto. 9.14. (a)(b) Ejemplar de platanero nº 82 A-19454, (c)(d) ejemplar nº 83 (A-19456).
