La avalancha de rocas de Son Cocó (Alaró, Mallorca). Descripción y análisis del movimiento

R. M. Mateos⁽¹⁾, I. García-Moreno⁽¹⁾, J.M. Azañón⁽²⁾ y M. Tsige⁽³⁾

Son Coco rock avalanche (Majorca, Spain). Description and analysis of movement

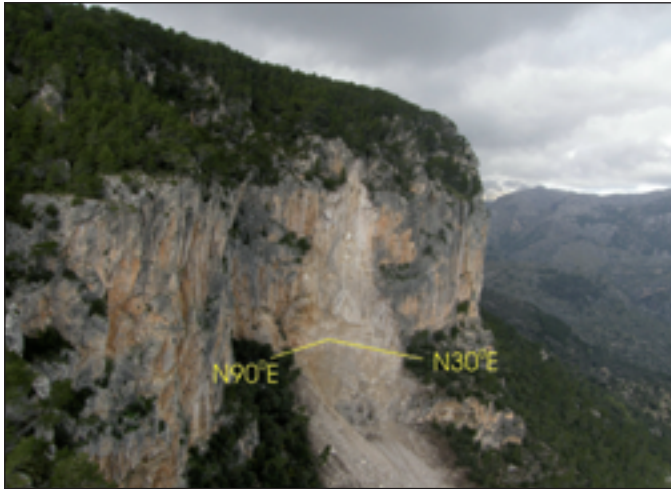
Figura 6. Rotura en cuña en el escarpe de rocas calizas que corona el Puig de s'Alcadena, de unos 150 m de potencia. Los dos planos de rotura, N30°E y N90°E, coinciden con las principales directrices tectónicas de la Sierra

Figure 6. Wedge failure in the scarp which crowns the Puig de s'Alcadena, with a thickness of 150 m. The two breaking planes, N30°E and N90°E, coincide with the main tectonic features of the Range

7.500 m². A simple vista parece una rotura planar de forma triangular, pero analizado con detalle, se constata una rotura en cuña (figura 6), condicionada por la existencia de dos planos de discontinuidad casi verticales, con direcciones N30°E y N90°E, indicados anteriormente. En la figura 7 se muestran dos fotografías del escarpe, antes y después de la rotura. En la fotografía realizada en la primavera del 2006, se observa con nitidez ambos planos de discontinuidad, siendo más patente el que presenta una dirección N30°E, y que independizan grandes bloques de roca paralelepípedicos adosados al escarpe y con la altura del mismo (≈ 150 m). La morfología escalonada del escarpe denota la ocurrencia de numerosos desprendimientos en cuña antiguos, confirmando que éste es el patrón de rotura en el mismo. En la fotografía citada, se observa también la existencia de un saliente rocoso en la zona donde posteriormente se produjo la rotura, delimitado por ambas discontinuidades.

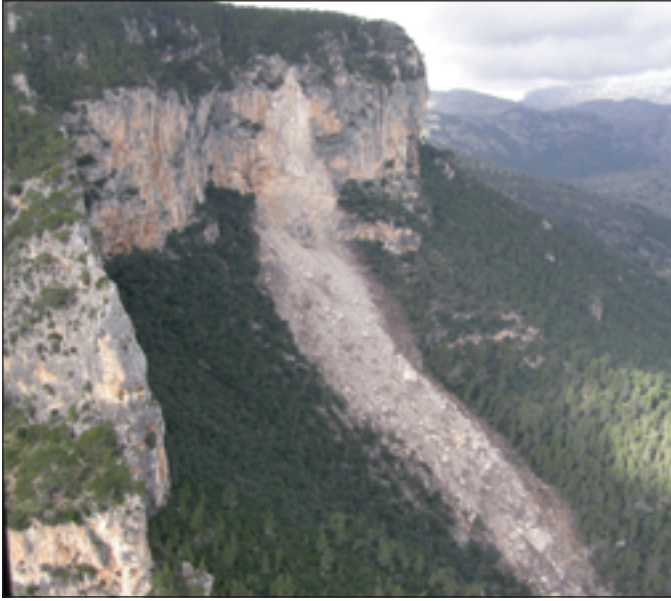
Figura 8. Avalancha de bloques sobre la ladera, con un alcance de 650 m y una anchura de la lengua de hasta 100 m. El bosque de pinar quedó completamente arrasado
Figure 8. Rock avalanche with a length of 650 m and a tongue with up to 100 m in width. The pine wood was completely swept away

(figura 8). El alcance de la avalancha depende de varios factores (Kilburn y Sorensen, 1998): de la energía potencial disponible después del desprendimiento (directamente proporcional al volumen de masa desprendida), del grado de fragmentación de la roca, y de la tasa de desaceleración del movimiento por la colisión entre los bloques y la resistencia de la capa basal. En este caso hay que añadir un factor adicional - la topografía original de la ladera-, que condiciona una ligera curva en la trayectoria de la avalancha (figura 12) que facilita su frenado y, consecuentemente, reduce el alcance de la avalancha (Nicoletti y Sorriso Valvo, 1991).

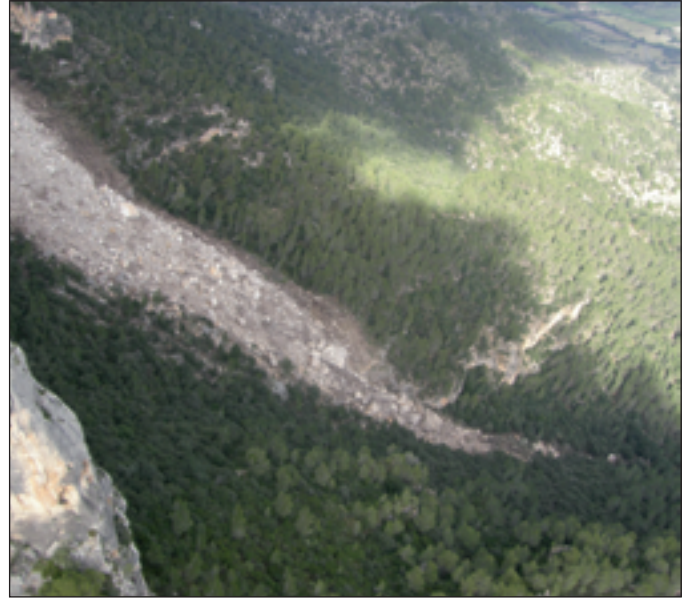
Figura 9. Final de la lengua de la avalancha, que se va estrechando progresivamente hasta quedar paralizada a media ladera
Figure 9. End of the tongue of the avalanche, which gets progressively narrower until it stops half way down slope

La anchura de la lengua formada por la avalancha se va reduciendo ladera abajo, siendo de unos 100 m en las cotas más altas y de unos 40 m en la parte baja (figura 9). La superficie total de terreno invadida por los bloques se estima en unos 60.000 m² y el volumen total de material movilizado en unos 300.000 m³.

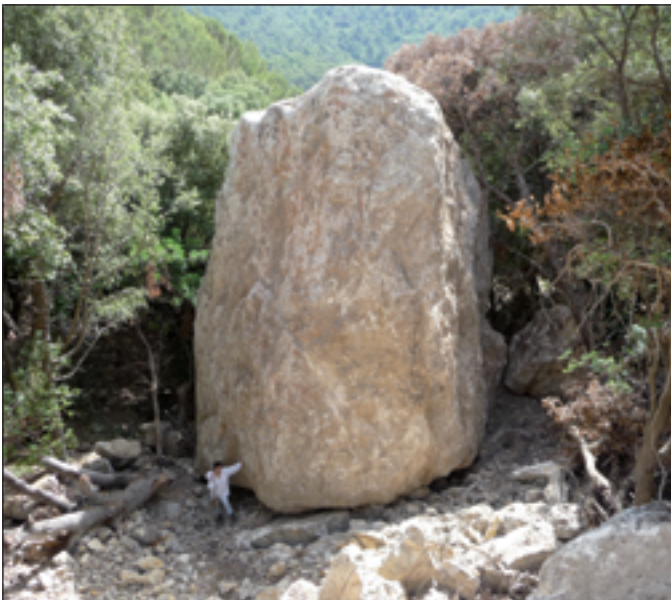
Figura 10. El tamaño de los bloques de roca es variable llegando algunos a tener dimensiones de hasta 1.500 m³ de volumen y varios miles de toneladas de peso. En la foto, el último bloque que cierra la avalancha, obsérvese el tamaño con la persona que hace de escala
Figure 10. The size of the blocks is variable, with some of them being up to 1.500 m³ in volume and several thousand tonnes in weight. In the photo, the last block of the avalanche can be seen, with some indication of scale being provided by the person next to it

El tamaño de los bloques de roca es muy variable, llegando algunos a tener dimensiones de unos 1.500

m³ de volumen y varios miles de toneladas de peso (figura 10). También se observan diferentes litologías en los bloques, desde las dolomías muy alteradas del Rethiense hasta las calizas compactas del Lías, con gran presencia de sedimentos más finos, que corresponden a los niveles más blandos del Rethiense (margas). No obstante, los bloques de mayor tamaño corresponden a los materiales desprendidos del escarpe (calizas liásicas). Como indican otros autores sobre la distribución de los bloques en una avalancha (Vallejo, 1980 y Bagnold, 1954), se produce una clasificación inversa en el tamaño de los mismos, quedando los de mayor tamaño "flotando" en la superficie de la avalancha (figura 11). La curva que describe la trayectoria del movimiento, al adaptarse a la topografía original de la ladera, condiciona una desaceleración del movimiento y, consecuentemente, la acumulación de los bloques de mayor tamaño en este sector (figura 12)

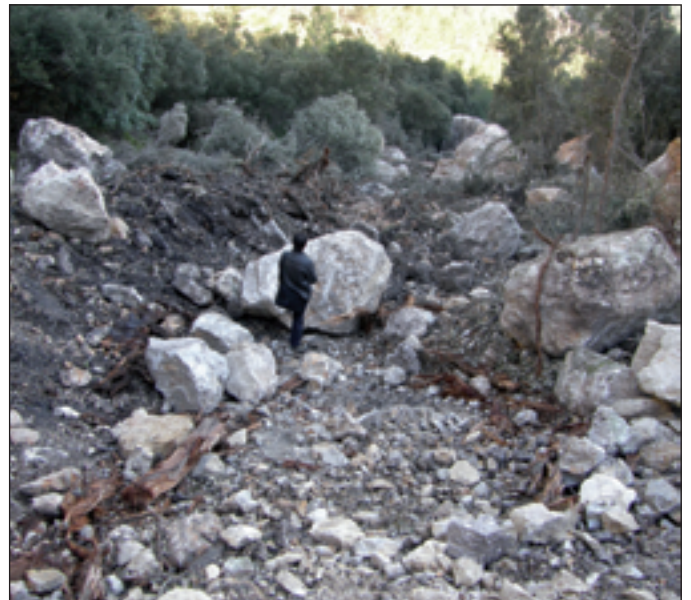
Figura 11. Granuloclasificación inversa. Los bloques de mayor tamaño se quedan "flotando" sobre la superficie de la avalancha
Figure 11. Inverse grading. Mass larger particles move towards the free surface

La masa desplazada presenta una enorme heterometría, con bloques de roca de hasta 1.500 m³ de volumen. Los bloques de mayor tamaño quedaron flotando sobre la superficie de la avalancha, originándose una clasificación inversa del material.

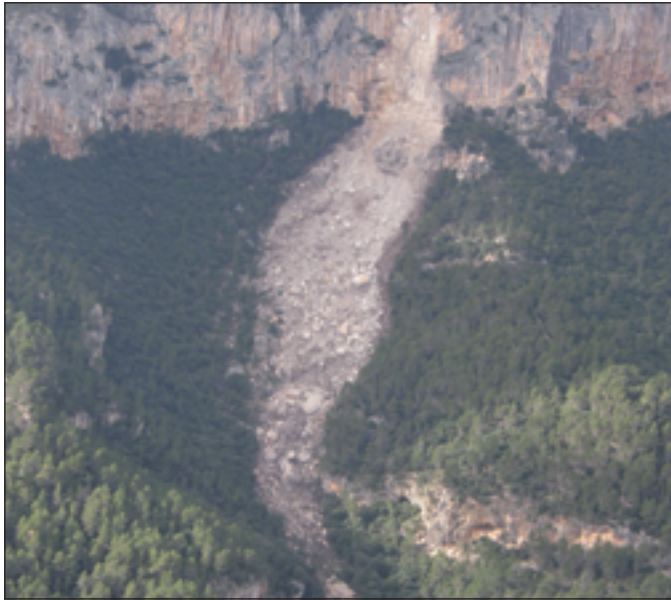
Figura 12. Curva en la trayectoria de la avalancha, que se adapta a la topografía original de la ladera. Este hecho produce un frenado del movimiento y, consecuentemente, una acumulación de los mayores bloques transportados

Figure 12. A curve in the avalanche path due to the original topography of the slope. This produces a reduction of movement velocity and, consequently, an accumulation of the larger blocks being transported

La influencia de la morfología local fue decisiva en la movilidad de la avalancha. Valores de H/L de 0.42 ponen de manifiesto una rápida disipación de la energía, condicionada por la presencia de una curva en la trayectoria de la avalancha, así como un cierto efecto de frenado por la presencia de bosque. Esta desaceleración queda constatada por la acumulación en la curva de los mayores bloques transportados.

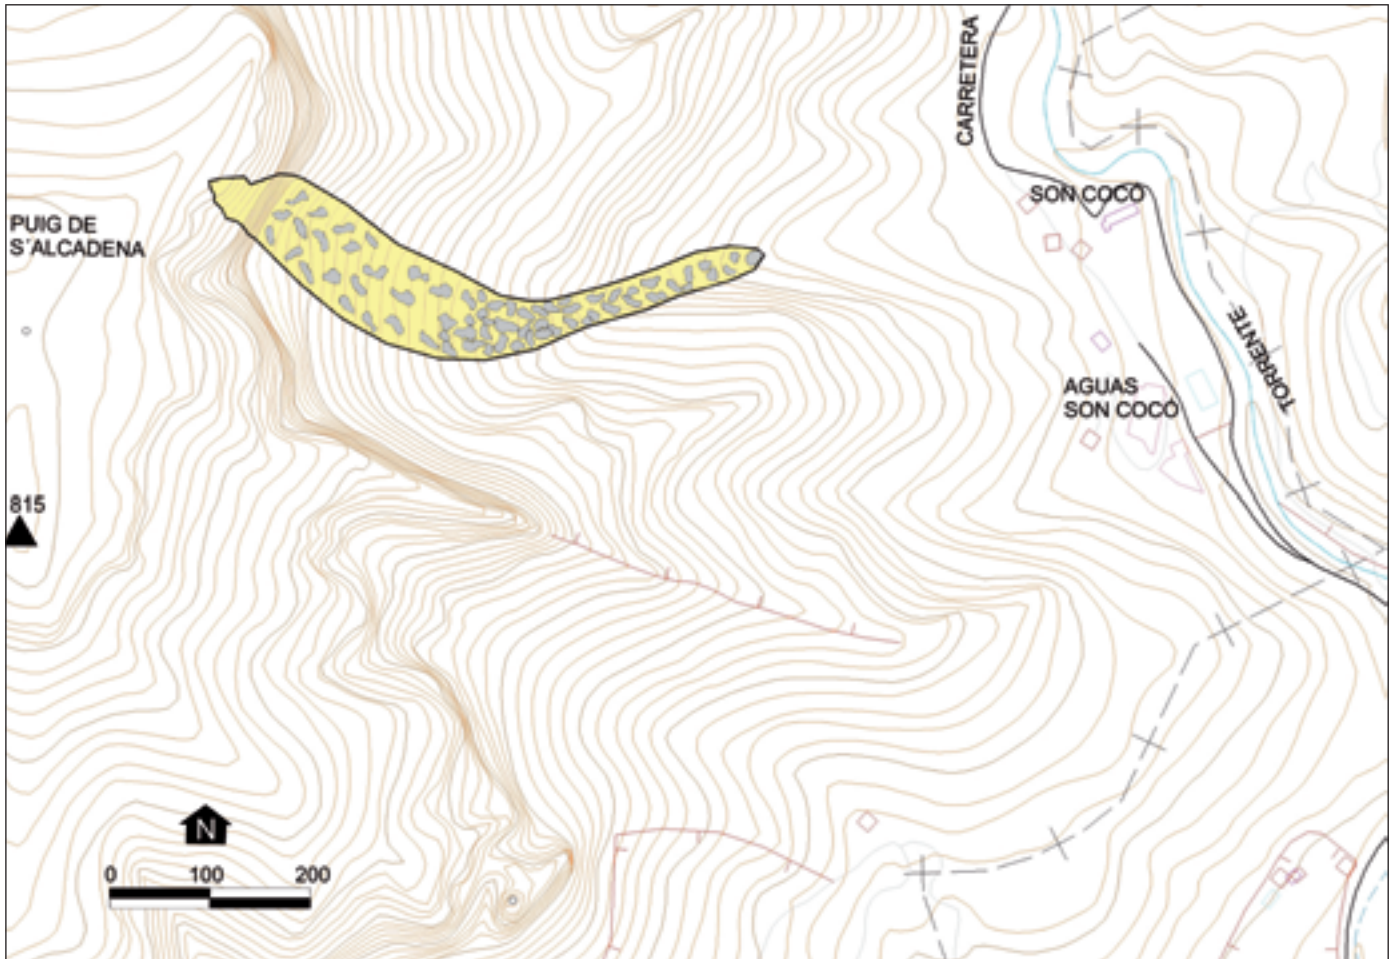
Figura 14. Mapa topográfico de la zona donde se representa el alcance de la avalancha de rocas de Son Cocó
Figure 14. Topographic map of the area representing the extend of the Son Cocó avalanche

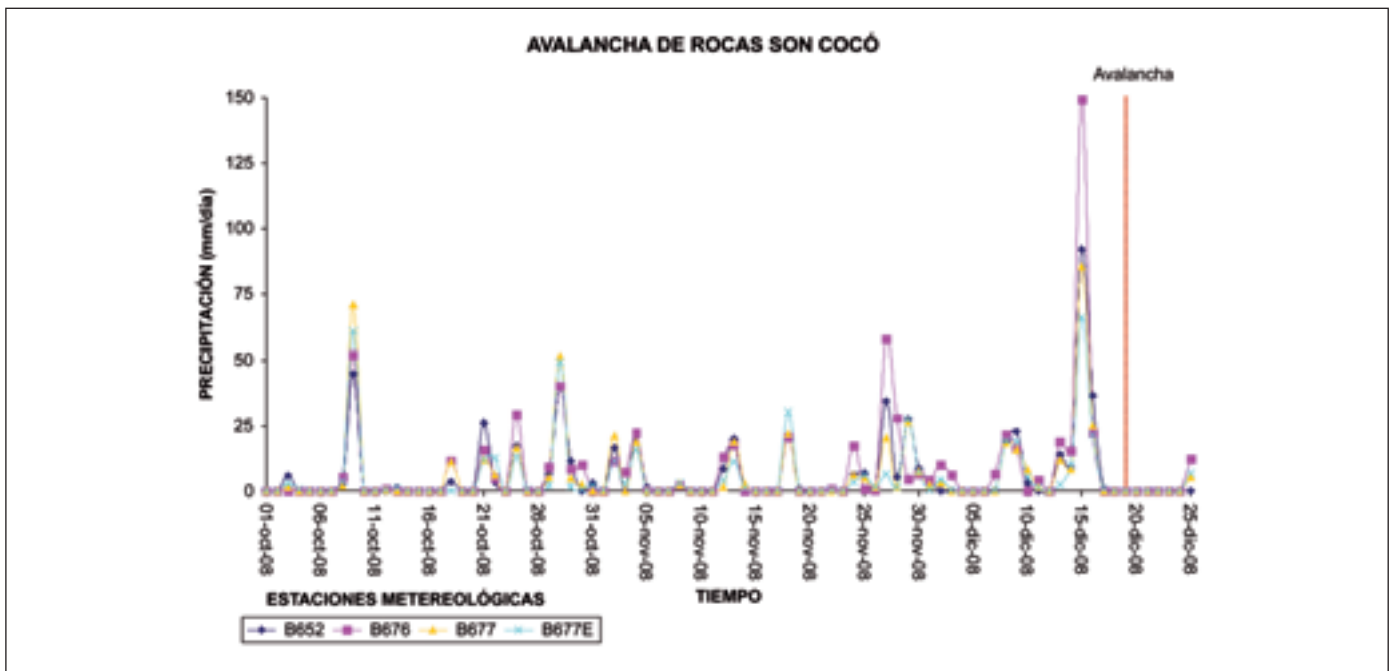
Figura 15. Precipitaciones ocurridas en la zona desde el 1 de octubre al 25 de diciembre. Es de destacar que el 15 de diciembre se registraron lluvias de hasta 150 mm en 24 horas. Varios días previos al movimiento también se registran precipitaciones intensas, con valores cercanos a los 80 mm diarios

Figure 15. Rainfall in the area, from 1st October to 25th December 2008. It should be pointed out that, on the 15th December, rainfall up to 150 mm in 24 h was recorded. Several days prior to the movement, intense rainfall was also recorded, with values up to 80 mm per day

El día 15 de diciembre se registraron en la zona precipitaciones de hasta 150 mm en 24 horas, y como se observa en la figura 15, ya se habían producido también lluvias intensas (en torno a 80 mm en 24 horas) varios días previos al movimiento. Las lluvias acumuladas en la zona, el día que se produjo el movimiento, ascienden a valores de hasta 672 mm, y ligeramente superiores a 1400 mm en el sector central de la Sierra (figura 16).

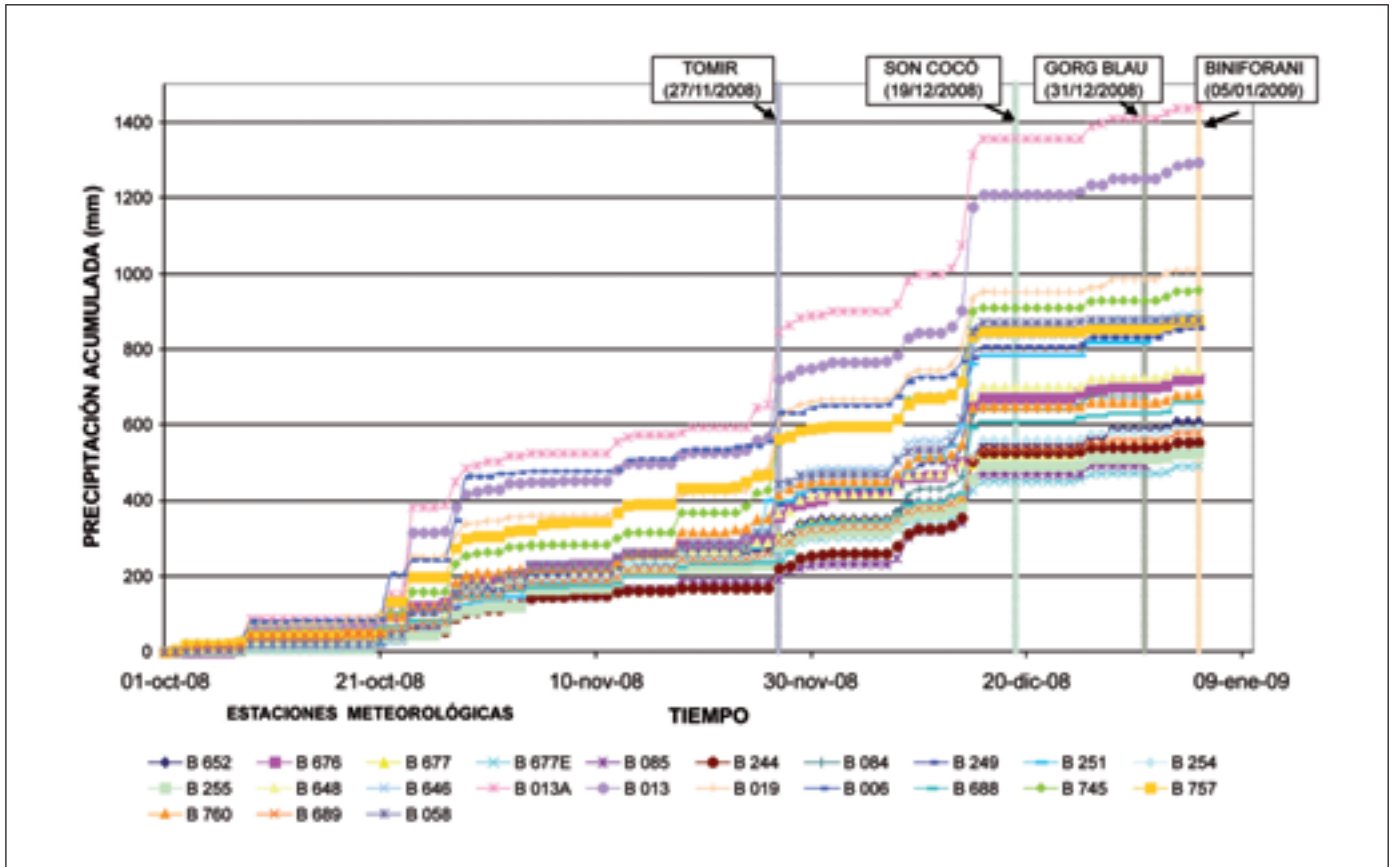
Figura 16. Precipitación acumulada desde el 01 de octubre de 2008 al 9 de enero de 2009. El 19 de diciembre la lluvia acumulada llegó a alcanzar valores de hasta 1400 mm en el corazón de la Serra de Tramuntana (Lluc) y de 672 mm en una de las estaciones más cercanas al movimiento (B677). Se representan también otros movimientos relevantes ocurridos durante el temporal, indicados en las figuras 1 y 2

Figure 16. Accumulated rainfall from 1st October 2008 to 9th January 2009. On 19th December, the accumulated rainfall reached values of up to 1.400 mm in the heart of the Tramuntana Range (Lluc) and 672 mm in one of the gauges closest to the movement (B677). Other movements, indicated in figures 1 and 2, are represented

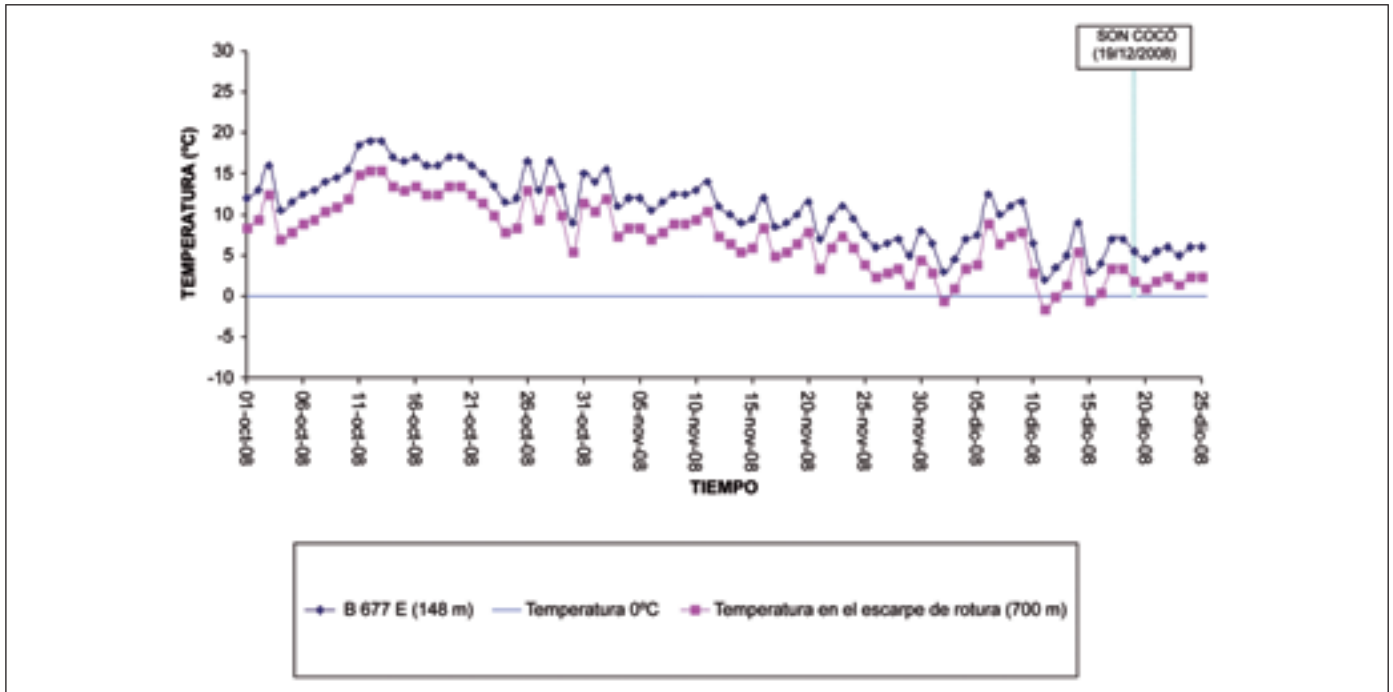
Figura 17. Temperaturas mínimas a cota 148 m, desde el 01 de octubre al 29 de enero de 2009 en la estación más cercana a la zona de estudio y temperaturas mínimas corregidas a 675 m de altitud (cota media del escarpe de rotura). La avalancha de rocas tiene lugar tras los días donde las temperaturas sufren los máximos descensos

Figure 17. Minimum temperatures at 148 m (Rain gauge B677), from 1st October 2008 to 29th January 2009, and corrected minimum temperatures at 675 m (average high of the escarp failure). The rock avalanche took place after the coldest period

Los valores de temperatura mínima diaria registrados (datos AEMET), corresponden a una de las estaciones más cercanas al movimiento- B677 Lloseta- Es Torell- situada a una cota de 148 m. Para hacer una estimación de la temperatura en el escarpe de rotura, situado a una cota media de unos 700 m, se ha aplicado un gradiente térmico de $-6,5^{\circ}\text{C}$ cada 1000 metros (Bastida, 2005); restando por lo tanto $-3,6^{\circ}\text{C}$ a los valores registrados en la estación. En la figura 17 se representa la gráfica de temperaturas mínimas diarias, tanto en la estación meteorológica como en el escarpe donde se produce la rotura. En este último se obtienen valores de temperatura inferiores a 0°C (hasta $-1,6^{\circ}\text{C}$ el día 11 de diciembre), y es constatable que la rotura tiene lugar tras los días donde las temperaturas sufren los máximos descensos. Nótese

también las fluctuaciones térmicas días previos al movimiento, con variaciones de hasta 10°C en las temperaturas mínimas.
