**Universitat de les  
Illes Balears**

**Memòria del Treball de Fi de Grau**

# Aixecament de plànols, detecció de lesions i proposta d'intervenció de l'Església de Sant Feliu de Llubí

**Grau d' Edificació**

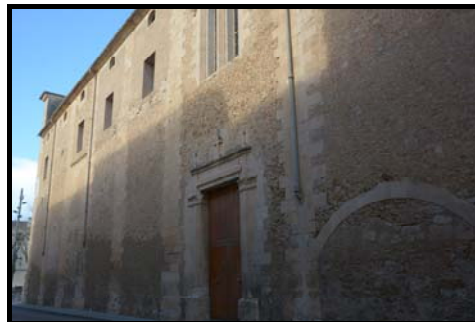
Fig. 64 - Façana lateral.

Mantenen diversos estats de conservació, des de peces en bon estat, com peces meteoritzades que necessiten la substitució, passant també per peces erosionades i la presència de patines de brutícia i d'humitat.

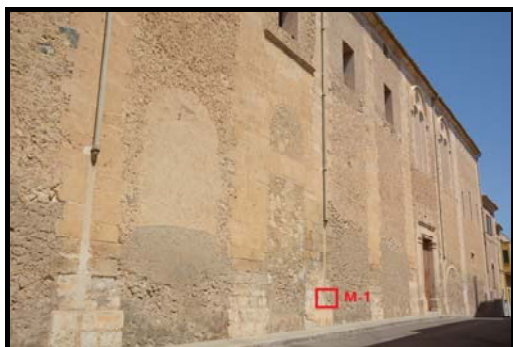
Fig. 84 - Punt d'extracció de la mostra 1.

El resultat de l'anàlisi realitzat, determina que els components químics trobats a la mostra són els característics del marès, és a dir: la Calcita ( $\text{Ca CO}_3$ ) com a compost més detectat; la Dolomita ( $\text{Ca Mg (CO}_3)_2$ ) en segon lloc; i, el Quars ( $\text{Si O}_2$ ). A més a més, també s'han trobat traces de guix,  $\text{Ca SO}_4 \cdot 2\text{H}_2\text{O}$ . Aquesta presència del guix és deguda, molt probablement, a la reacció de les sals cristal·litzades a la superfície del marès amb els àcids presents a l'aire, en concret amb el  $\text{SO}_2$ . Aquest gas, el diòxid de sofre, és un gas procedent de la combustió de combustibles fòssils, com el carbó o el petroli. En contacte amb la humitat, aquest gas forma àcid sulfurós i aquest, quan s'oxida en presència de l'oxigen, forma àcid sulfúric, que descompon totes les roques carbonatades. El sulfat càlcic que migra a la superfície des de l'interior de la roca, se precipita en forma hidratada com a guix, augmentant el seu volum al voltant d'un 30%. S'ha de tenir en compte que aquesta façana està a una

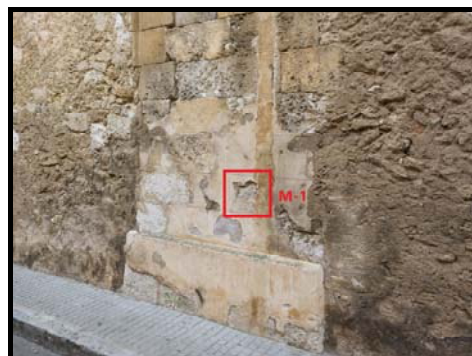
Fig. 85 - Detall del punt d'extracció de la mostra 1.

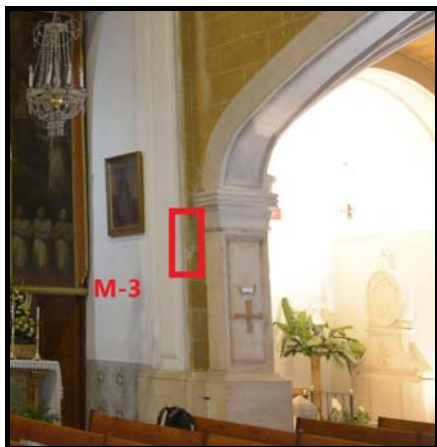
En aquest cas la mostra s'ha extret del revestiment de la segona pilastra de la dreta, en el sentit d'entrada al temple. El revestiment d'on s'ha extret la mostra s'havia separat del seu suport, i s'ha aprofitat per recollir la mostra d'una zona ja malmesa.

Fig. 86 - Punt d'extracció mostra M-3

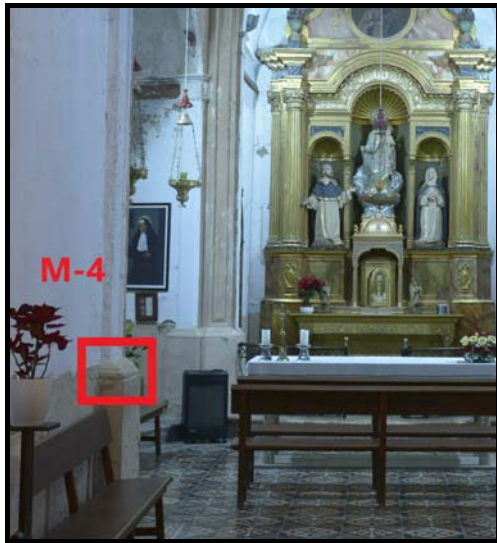
El punt d'extracció d'aquesta mostra se situa a la pilastra esquerra d'accés a la capella del Roser. Per tal de no malmetre els revestiments existents, s'ha aprofitat la presència d'una disgregació per agafar la mostra.

Fig. 88 - Localització mostra M-4

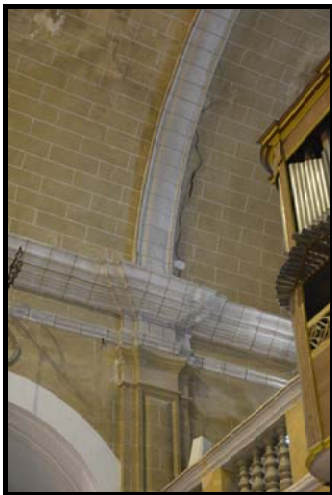
Fig. 100 – Detall de l'esquerda travessant les diferents cornises i afectant la volta de canó (costat esquerra en sentit de sortida).

Aquestes esquerdes denoten que el forjat del Cor s'està separant tant de la façana principal, com de les parets que formen les naus laterals.

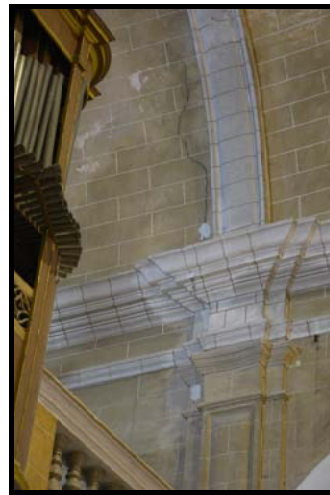
Fig. 101 – Detall de l'esquerda travessant les diferents cornises i afectant la volta de canó (costat dret en sentit de sortida).

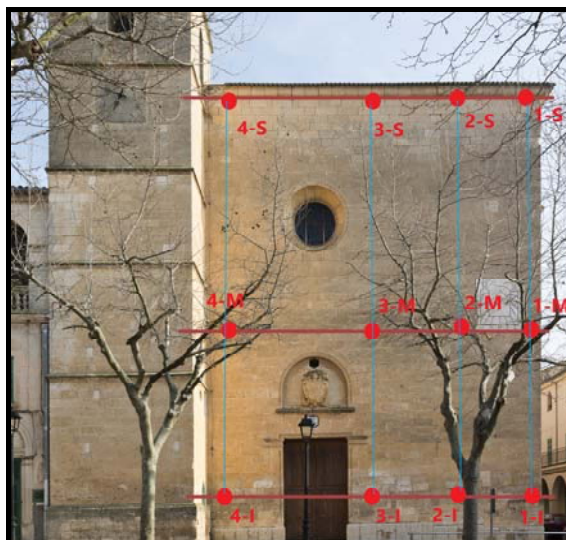
Fig. 104 - Traçat de línies i punts a la façana principal per estudiar la verticalitat d'aquesta.

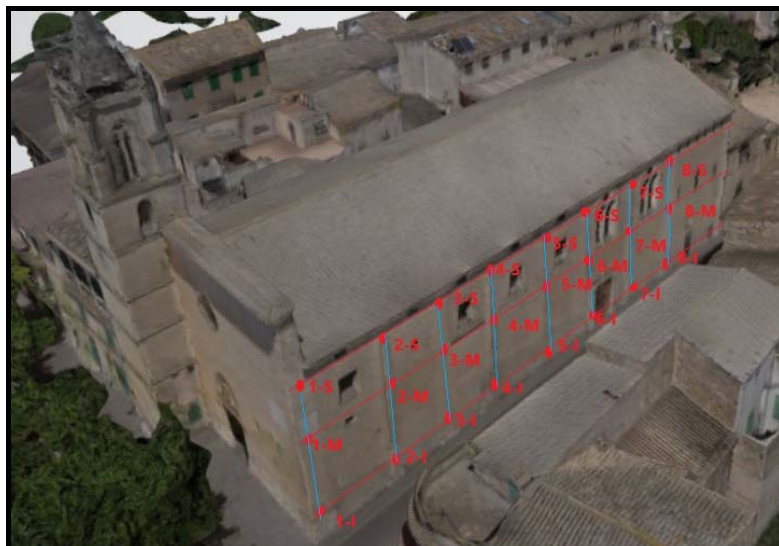
Fig. 105 - Vista dels punts i les línies traçades per estudiar la verticalitat de la façana lateral. Imatge a partir del modelatge 3-D obtingut amb el vol del DRON

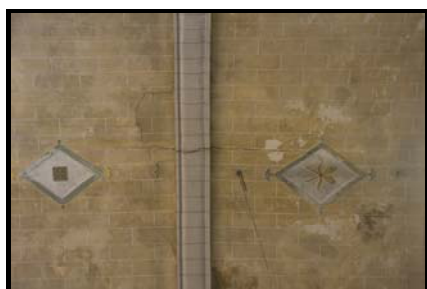
DESCRIPCIÓ DE LA LESIÓ - La segona lesió que s'ha estudiat més detalladament atesa les seves característiques i la seva dimensió, és l'esquerda longitudinal present a l'espineda de la volta de canó, i que recorre gairebé tota la longitud de la volta.

Fig. 106 – Detall de l'esquerda entre quarta i la cinquena crugia.

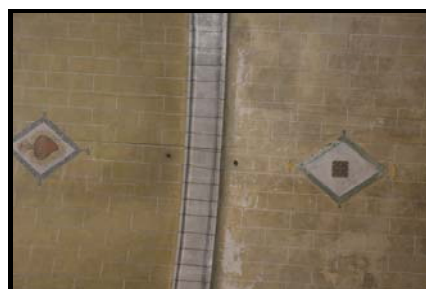
Fig. 107 – Detall de l'esquerda entre la cinquena i la sisena crugia.

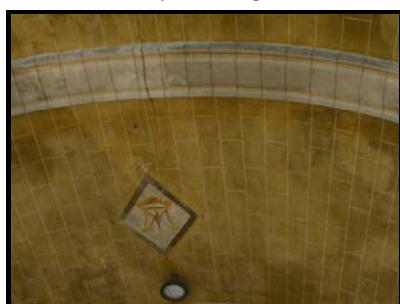
Fig. 108 – Detall de l'esquerda a la tercera crugia.

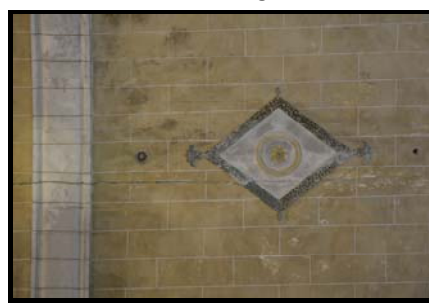
Fig. 109 – Detall de l'esquerda a la segona crugia.

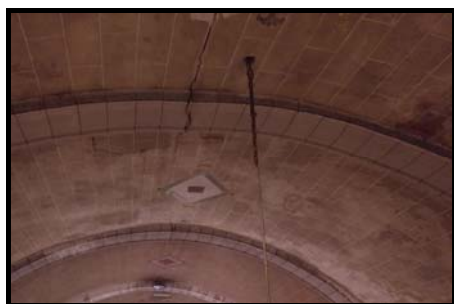
Fig. 110 - Detall de l'esquerda entre la quarta i la cinquena crugia.

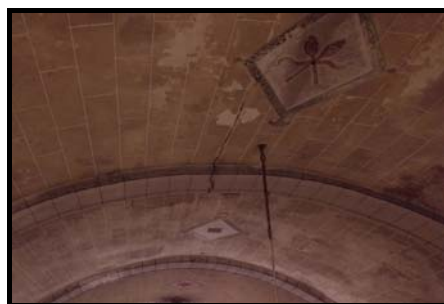
Fig. 111 - Detall de l'esquerda a la quarta crugia.

Aquesta esquerda travessa tota la volta de canó, i és visible a la part de damunt la volta, a l'espai sota coberta:
