**Universitat de les
Illes Balears**

Memòria del Treball de Fi de Grau

Levantamiento de planos
Análisis del estado actual
Propuesta de restauración
Iglesia Santa Fe (Palma)

Grau Edificació

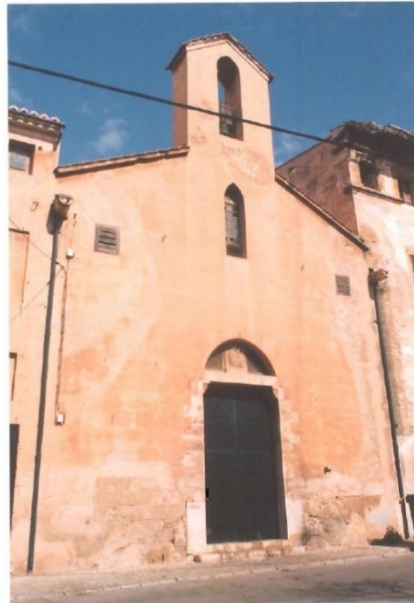
Ilustración 6: Aspecto de la fachada antes de su rehabilitación. Fuente: Catálogo PGOU Palma.

El 30 de octubre de 1987 se incluye en el *Catàleg d'Edificis Protegits* del PGOU 85 del TM de Palma. En el informe realizado por los técnicos redactores del catálogo queda constancia que su estado de conservación no es muy bueno. En su interior presenta humedades y grietas en general y su fachada está en mal estado de conservación. Sufre el mismo abandono que el resto de las construcciones de su manzana.

En 1994 se redacta el proyecto de rehabilitación de la fachada gracias al convenio de "Rehabilitació de Façanes" con el Patronat Municipal de l'Habitatge de l'Ajuntament de Palma. El proyecto contemplaba proteger íntegramente las gárgolas, eliminar las carpinterías enrasadas exteriormente, eliminación de grietas y humedades, eliminación de conducciones superpuestas a la fachada y restauración del zócalo. Finalmente, la fachada pasa a tener el aspecto actual, en su parte central queda vista la sillería de piezas de marés y los laterales presentan revestimiento continuo, eliminando los dos huecos cercanos a las gárgolas. El zócalo es restaurado y desaparecen los cableados posados sobre fachada.

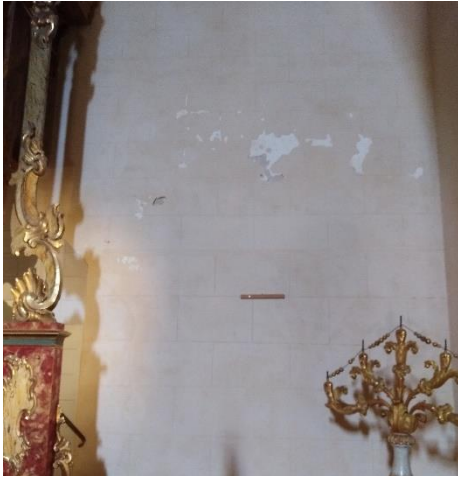
DESCRIPCIÓN LESIÓN i2:

Desprendimiento de acabado superficial.

Intradós muro cabecera. Zona central lateral derecho.

Humedad por infiltración en encuentro entre edificios.

Eliminación de la vía de infiltración mediante el sellado del encuentro por medio de masillas elastómeras impermeables.

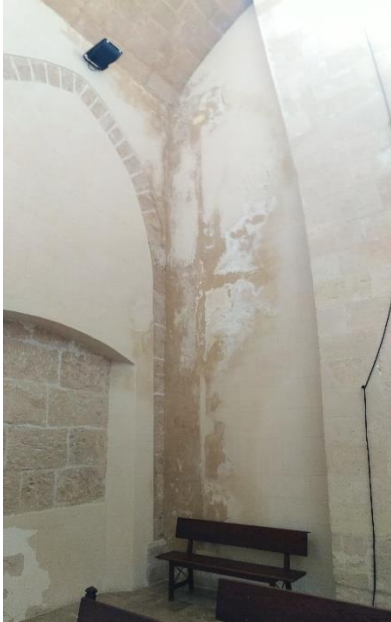
DESCRIPCIÓN LESIÓN i3

Manchas de humedad y eflorescencias.

Intradós fachada principal. Esquina lateral este.

Humedad por infiltración y absorción por humedad en cubierta. Incorrecto funcionamiento en la evacuación del agua de lluvia de la canal interior existente entre la iglesia y el edificio plurifamiliar anexo. Por la gravedad, la humedad provocada por la pérdida de agua en el canalón interior es absorbida por el muro en niveles inferiores.

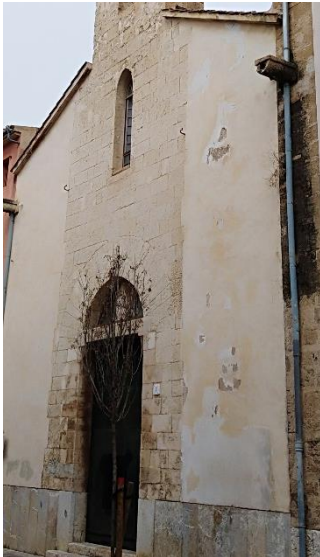
DESCRIPCIÓN LESIÓN i4

Manchas de humedad y desprendimiento del mortero.

Extradós fachado principal. Esquina lateral este.

Humedad por infiltración y absorción por humedad en cubierta. Incorrecto funcionamiento en la evacuación del agua de lluvia de la canal interior existente entre la iglesia y el edificio plurifamiliar anexo.

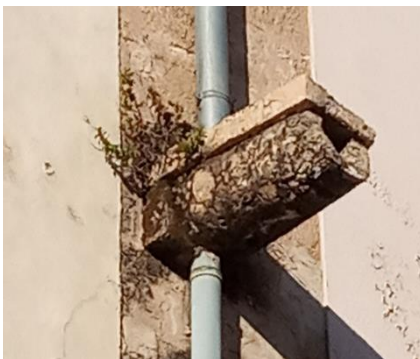
DESCRIPCIÓN LESIÓN i7

Presencia de plantas

Lateral derecho fachada principal, bajo gárgola.

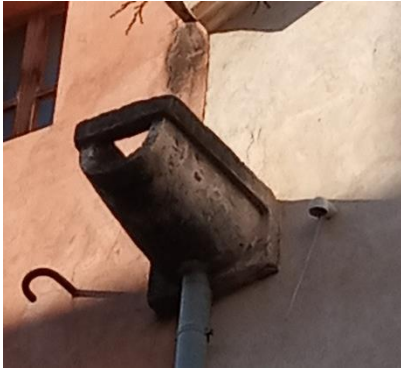
DESCRIPCIÓN LESIÓN i10

Pátina sobre gárgolas

Fachada principal

Posteriormente se realizaría la aplicación de un tratamiento fungicida para evitar la reaparición del organismo y un hidrofugante para reducir la absorción de agua en el material, sin que se produzca ninguna alteración estética.

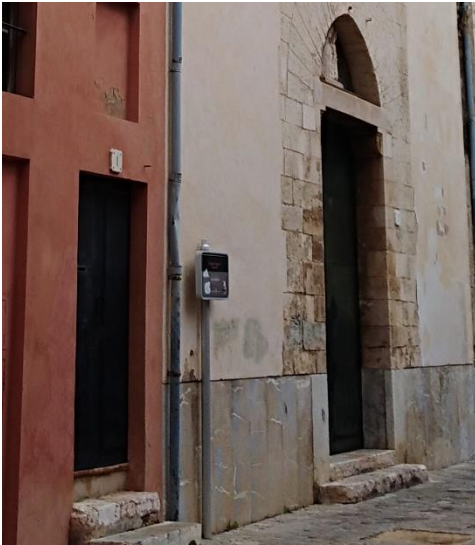
DESCRIPCIÓN LESIÓN i 11

Aplastamiento bajante gárgola.

Fachada principal. Lateral izquierdo.

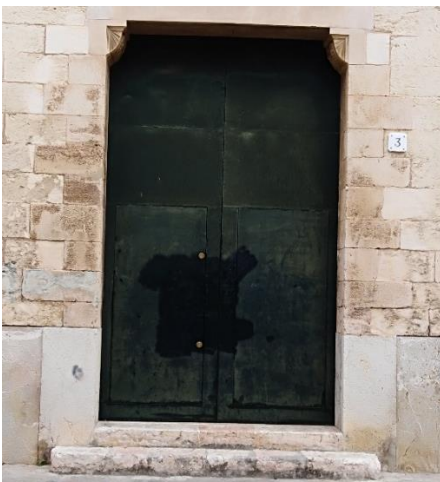
DESCRIPCIÓN LESIÓN i12

Pintadas urbanas y capa de pintura para su cubrición.

Sobre puerta entrada principal.

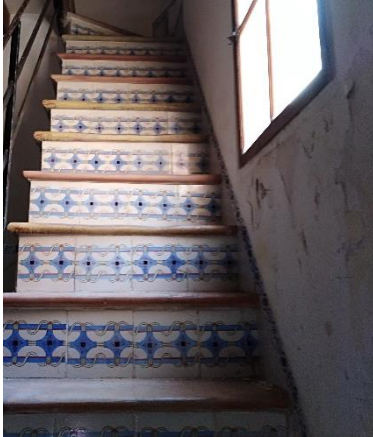
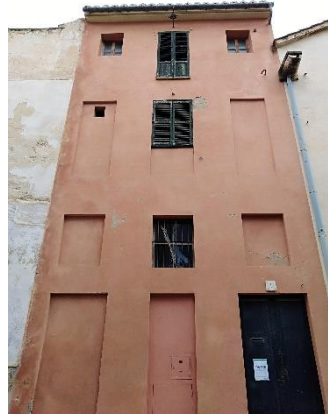
DESCRIPCIÓN LESIÓN r1

Desprendimiento del revestimiento.

Interior y exterior fachada principal. Sobre todo, bajo ventana escalera que comunica la planta baja con la planta piso.

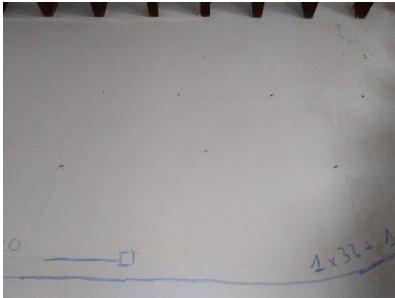
DESCRIPCIÓN LESIÓN r2

Arco de descarga

Medianera con iglesia en planta baja.

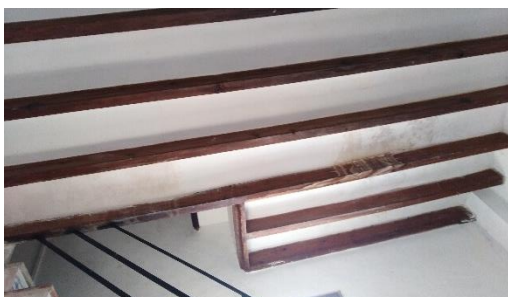
DESCRIPCIÓN LESIÓN r3

Manchas de humedad.

Techo planta baja, bajo actual aseo.

Comprobar que la fuga ya ha sido reparada.

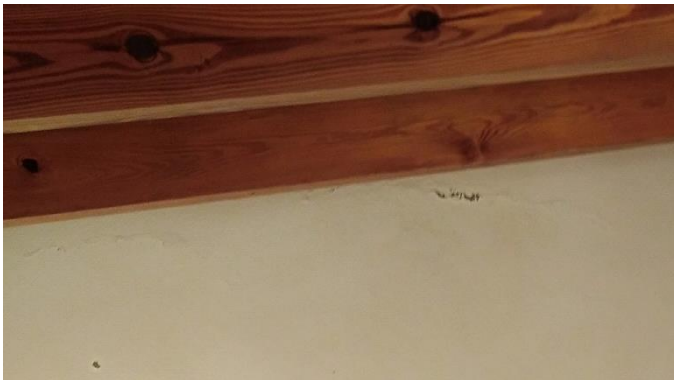
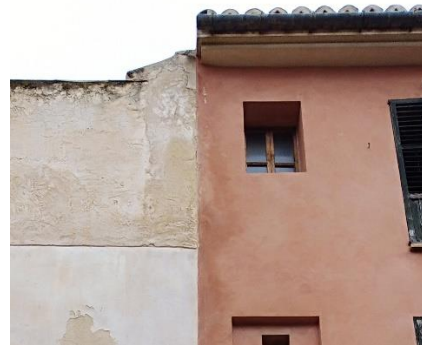
DESCRIPCIÓN LESIÓN r4

Desprendimiento acabado y eflorescencias.

Última planta medianera con el convento de Sant Jeroni.

Humedad por infiltración en encuentro entre edificios.

En el exterior: eliminación de la vía de infiltración mediante el sellado del encuentro por medio de masillas elastómeras impermeables.

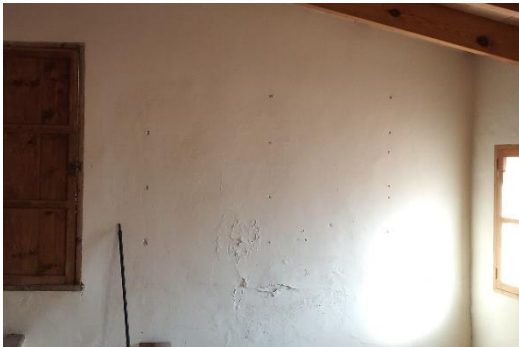
DESCRIPCIÓN LESIÓN r5

Desprendimiento de pintura.

Planta piso, medianera con iglesia.

Humedad por infiltración y absorción por humedad en cubierta. Incorrecta impermeabilización de la canal interior existente entre la iglesia y la sacristía.

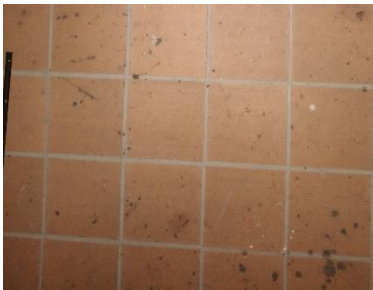
DESCRIPCIÓN LESIÓN r6

Manchas sobre baldosa de barro.

Pavimento interior diferentes plantas.

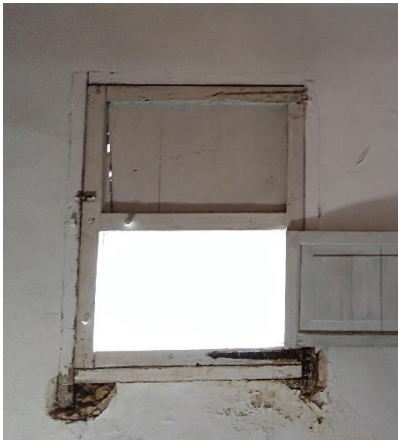
DESCRIPCIÓN LESIÓN r8

Expansión y pudrición de puertas y ventanas de madera.

Medianera con iglesia. Orientación este.

Humedades de infiltración.

Previa eliminación de la humedad de infiltración (actuación en lesión r7).

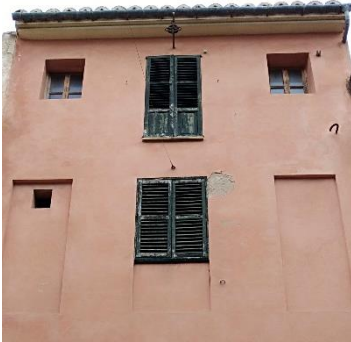
DESCRIPCIÓN LESIÓN r9

Envejecimiento natural carpintería.

Fachada principal y medianera con iglesia.

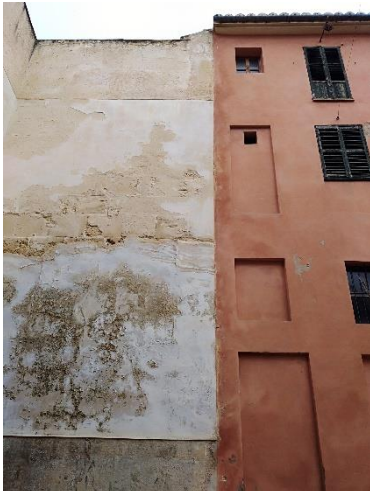
DESCRIPCIÓN LESIÓN r11

Manchas de humedad y eflorescencias.

Fachada principal. Lateral izquierdo longitudinalmente.

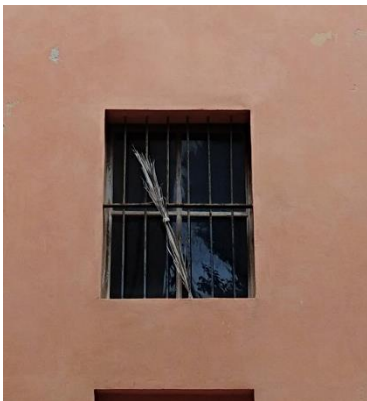
DESCRIPCIÓN LESIÓN r12

Oxidación verjas ventana.

Fachada principal.

En el caso del hierro y la mayoría de sus aleaciones, la capa formada suele ser frágil y porosa y facilita la acumulación de agua y suciedad permitiendo el avance de la oxidación y la corrosión. En consecuencia, se trata de impedir su aparición con distintos tipos de protecciones.

Saneado con cepillos metálicos, conveniente en este caso sencillo con poca profundidad de corrosión.

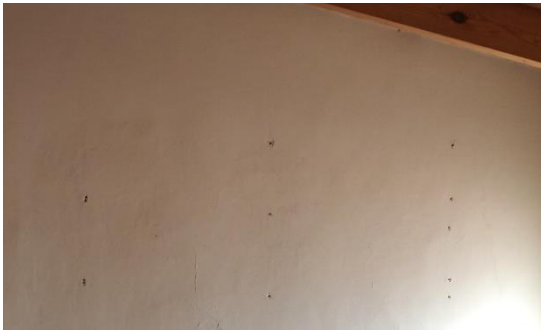
DESCRIPCIÓN LESIÓN r13

Múltiples taladros e imperfecciones.

En todos los paramentos verticales interiores.

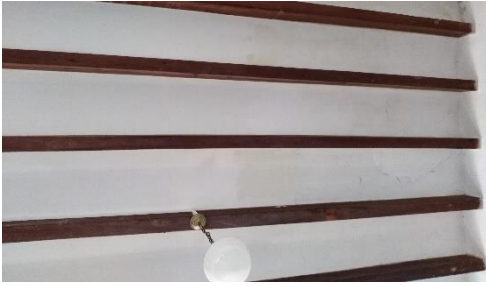
DESCRIPCIÓN LESIÓN r14

Desprendimiento de pintura.

Entrevigado forjado techo planta baja.
