**Universitat de les
Illes Balears**

Memoria del Trabajo de Final de Grado

Seguimiento de obra de una vivienda unifamiliar aislada existente en suelo rústico i nueva planta de piscina

Grado en Edificación

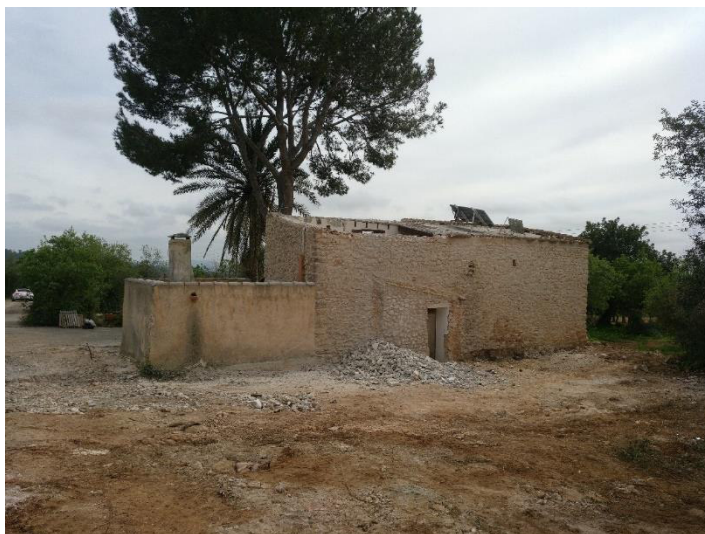
1 – Vista general del Edificio Principal (Fachadas Noroeste y Noreste) con los escombros correspondientes al cuerpo posterior de la planta baja.

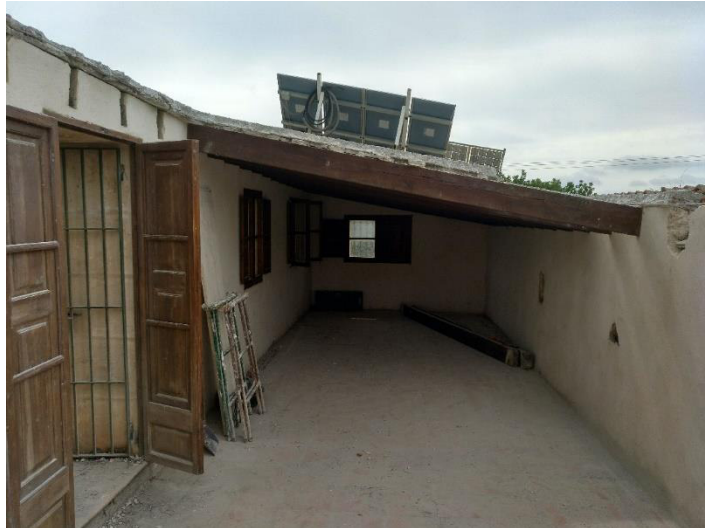
4 – Demolición de la cubierta del Edificio Principal. Cubierta de teja de hormigón vibrado sobre entrecigado de piezas de marés i capa de compresión de hormigón armado.

Este hecho induce a pensar que los trabajadores han ido retirando las tejas desde lo alto de la cubierta sin disponer de protección perimetral ni de haber usado equipos de protección individual frente al riesgo de caída en altura. Situación bastante grave atendiendo a que, en caso de accidente, las lesiones hubieran sido muy graves para el accidentado. Este hecho supone una falta muy grave del Recurso Preventivo, el cual, se encontraba en la obra cuando se realizó esa acción.

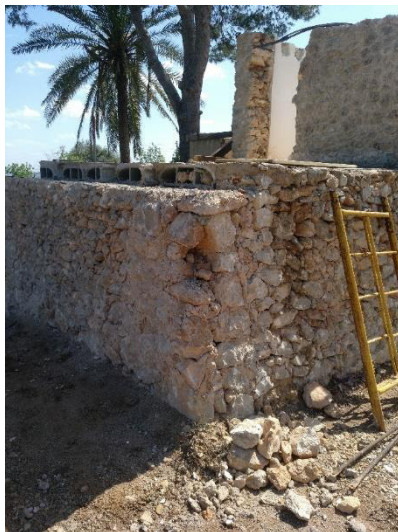
3 – Detalle del estado del muro de mampostería de la fachada Noreste, y del apoyo de las viguetas y de las bovedillas sobre dicho muro de carga.

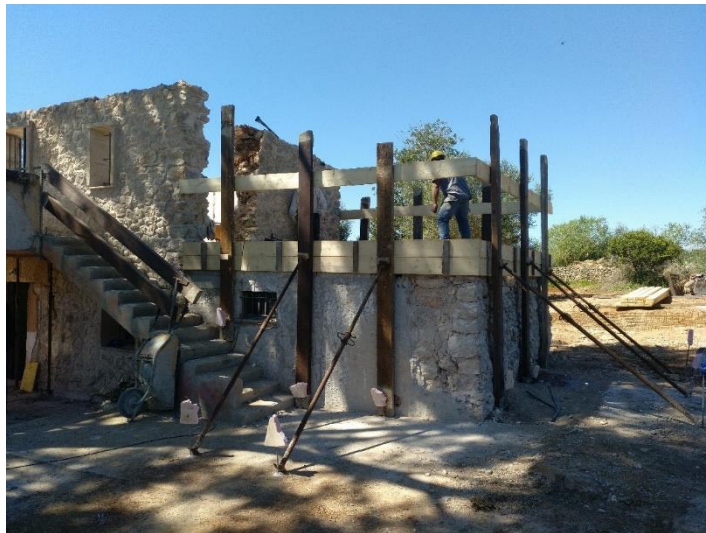
2 – Encofrado de los zunchos y viga del forjado de techo de la planta baja en la zona de la terraza lateral (Fachadas Sureste y Noreste).

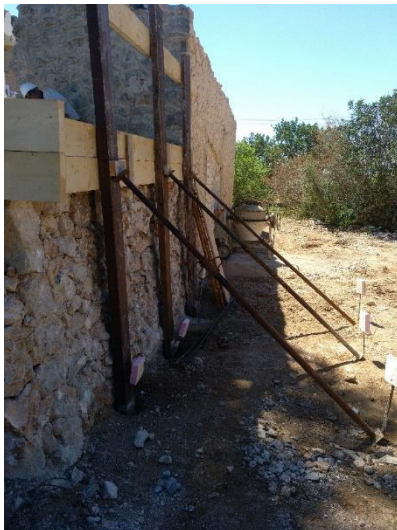
- En la zona de la terraza lateral de la planta piso, se ha realizado el encofrado de los zunchos y la viga mediante tablonces atornillados a una subestructura formada por vigas recuperadas de la demolición, puntales colocados en diagonal para evitar que se abra el encofrado y, barras de acero clavadas al terreno para arriostrar los puntales y las vigas de madera.

Detalle del encofrado de los zunchos de borde y la viga en la zona de la terraza lateral en planta piso.

Como puede verse en la fotografía anterior, las vigas están ligeramente enterradas y ancladas mediante barras de acero clavadas al terreno. De igual modo, los puntales se encuentran atornillados en la parte superior a las vigas y, mediante barras de acero clavadas al terreno, se limita su movimiento horizontal.

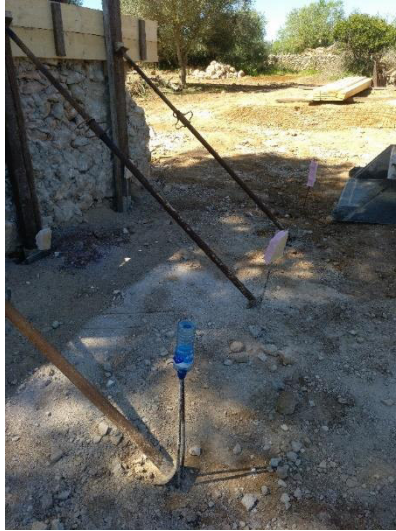
- Siguiendo con el encofrado, se observa que las barras de acero clavadas al terreno no están señalizadas y la protección frente al riesgo de corte o de clavarse la barra se realiza mediante botellas de plástico o trozos de corcho. Si bien la protección es suficiente para evitar cortes, se deberían colocar setas de plástico en la punta de las barras, puesto que están diseñadas para tal fin.

Detalle de la se3alizaci3n de las barras clavadas al terreno.

Puesto que el proceso de hormigonado se realizará mediante cambi3n grúa y cubilote, que se situar3 pr3ximo al edificio, ser3a conveniente se3alzar con malla pl3stica los alrededores del encofrado dispuesto, as3 como, se3alzar las zonas de circulaci3n de maquinaria y personal durante las tareas de hormigonado.

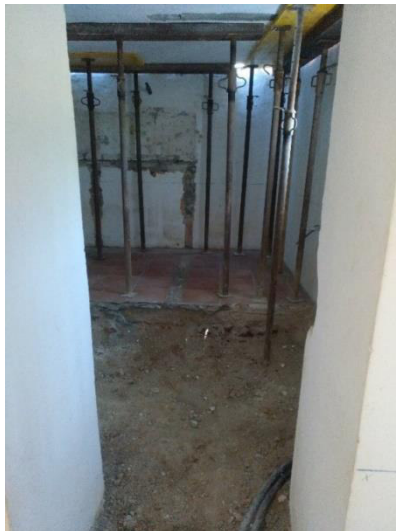
- Por 3ltimo, se observa que los puntales colocados en la cara inferior del forjado de techo de la planta baja se apoyan directamente sobre el pavimento o el terreno excavado. Para evitar movimientos o deslizamientos de los puntales, 3stos deber3an descansar sobre durmientes de madera.

Detalle de los puntales colocados bajo el forjado de techo de la planta baja, en la zona de la cocina actual.

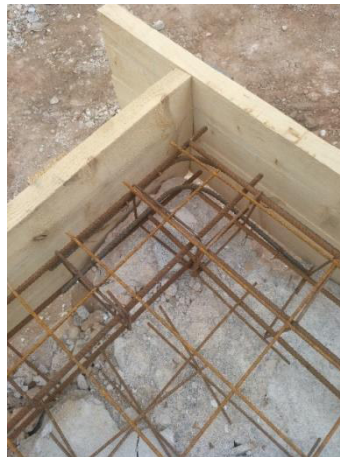
1 – Detalle del encuentro entre el armado del zuncho de borde y el armado de la viga, con los suplementos en L atados a las barras longitudinales con alambre.

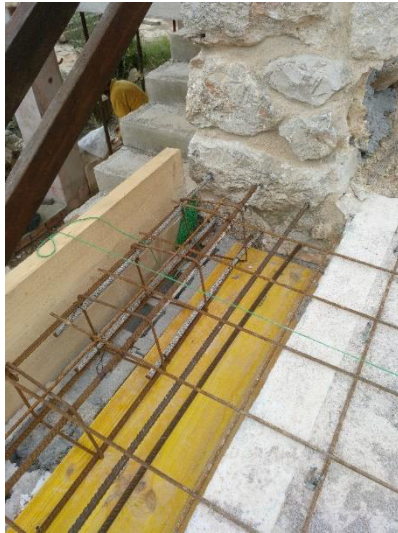
4 – Detalle del empotramiento de las barras longitudinales en el muro de carga de mampostería, sellado con resinas epoxi.

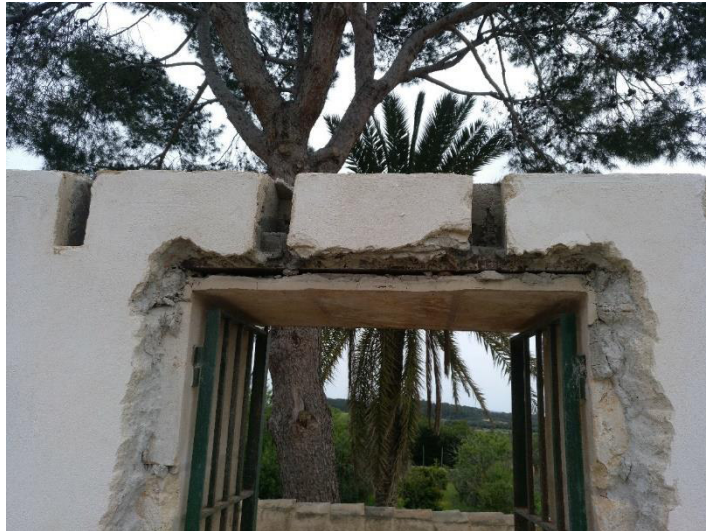
3 – Detalle del dintel de la balconera de acceso a la planta piso, objeto de demolición y reconstrucción junto con el zuncho de coronación de la nueva cubierta.

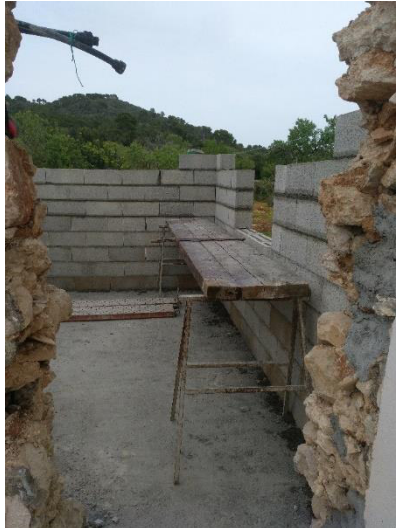
Detalle de la plataforma sobre borriquetas junto al hueco de fachada. Se observa que la protección frente al riesgo de caída en altura es de 60 cm, insuficiente e inexistente en la zona del hueco.

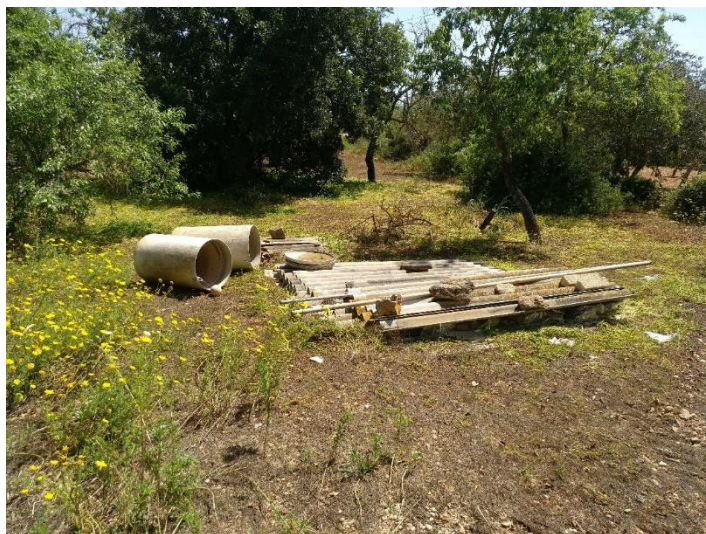
3 – Zona de acopio de elementos con fibrocemento (placas onduladas y depósitos).

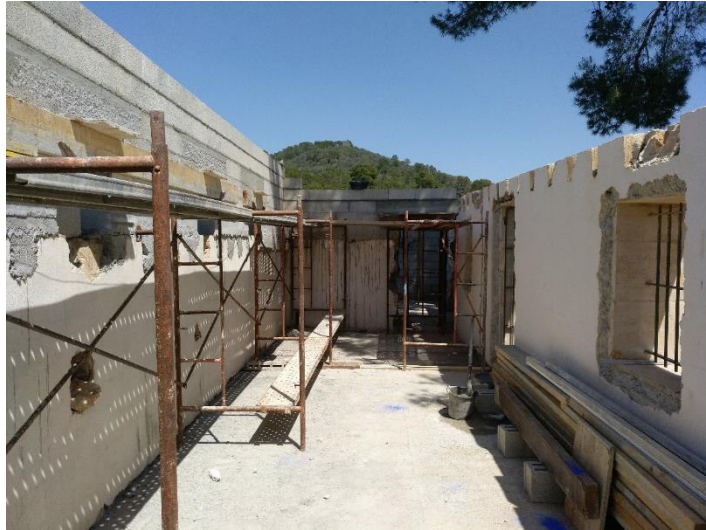
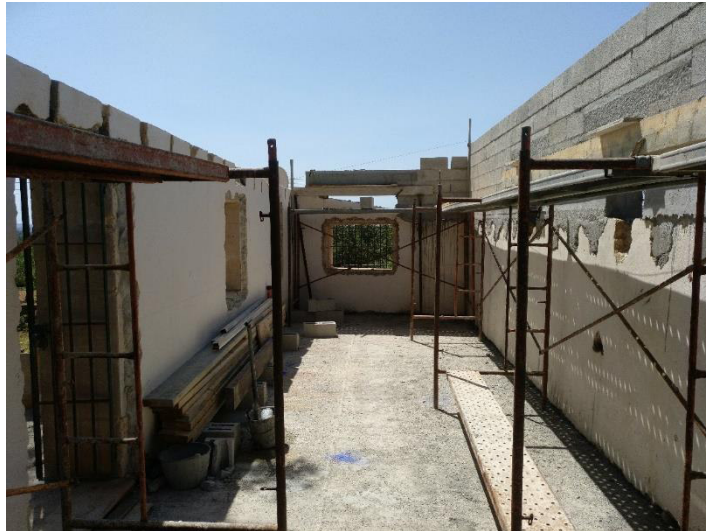
4 – Vista de la planta piso con la disposición de los andamios tradicionales.

5 – Vista de la planta piso con la disposición de los andamios tradicionales.

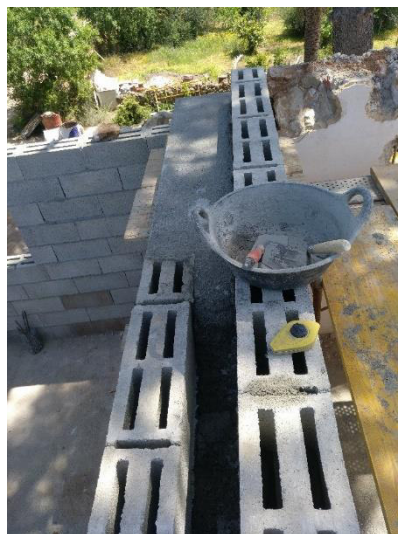
6 – Vista superior del recrecido del muro entre la zona existente y la zona de ampliación, además del dintel de la nueva abertura entre ambas zonas.

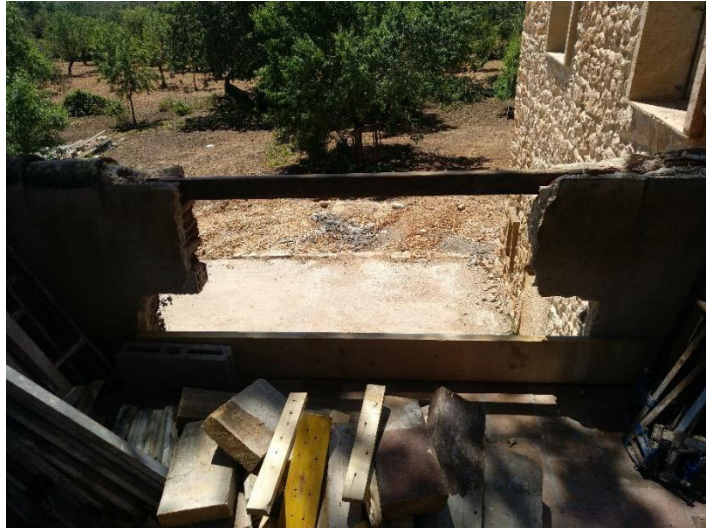
- Se observa que la abertura en el antepecho de fábrica de la terraza de acceso a la planta piso continúa de la misma manera que en las visitas anteriores. Incluso, denota que se ha utilizado para la subida de material (bloques y hormigón) puesto que ya no está colocado el tablero en la parte inferior, si no que hay un tablón de madera a modo de rodapié.

Tablero de unión entre dos plataformas sobre andamio tradicional.

De nuevo, la protección frente al riesgo de caída en altura es insuficiente. Obviamente, no es el medio ideal para subir materiales a la planta piso, y por su estado, se puede deducir que se ha utilizado esa abertura con ese fin.

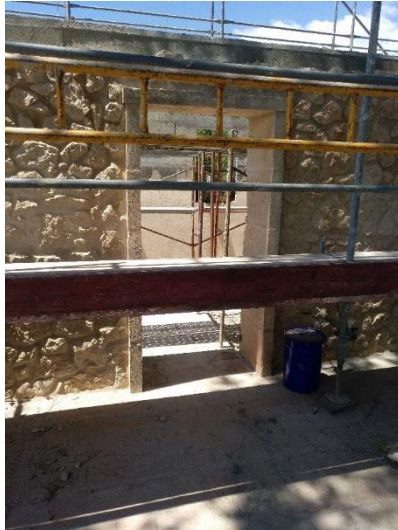
4 – Detalle interferencia entre acceso al interior de la planta piso con andamio perimetral.

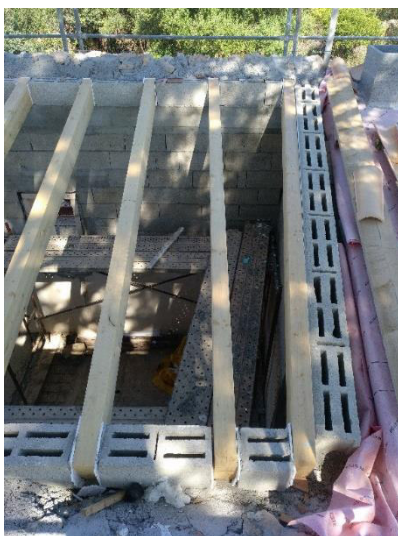
- Como ya se indicó en fases anteriores, en la planta piso del edificio se utilizan plataformas perforadas a modo de pasarela para pasar de un andamio a otro. Como se sugirió entonces, o bien se coloca otro andamio tradicional entre los dos anteriores, al mismo nivel, o bien no se coloca ningún elemento entre ellos y no están conectados, de este modo, el trabajador deberá bajar de uno y acceder al otro.

Vista de las plataformas perforadas de acero galvanizado que unen dos andamios tradicionales.

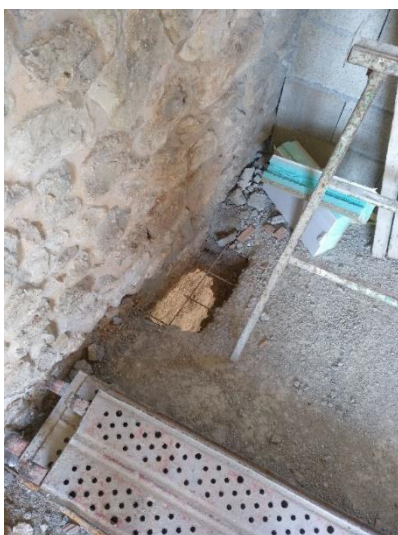
- En la planta piso, se ha realizado el paso de instalaciones a través del forjado de techo de la planta baja, y se encuentra descubierto. No se trata de un hueco de grandes dimensiones pero supone un riesgo para los trabajadores. Se debería cubrir con un tablero o señalizar dicho hueco.

Vista del hueco de paso de instalaciones en el suelo de la planta piso.

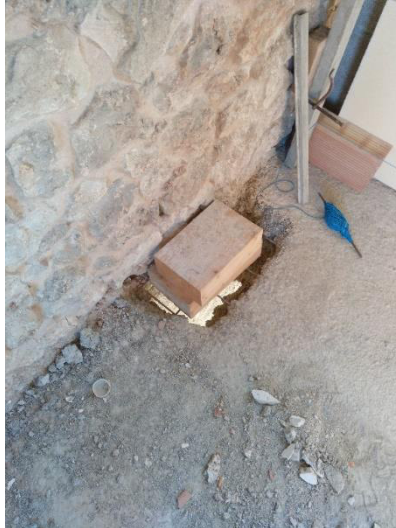
- En la visita anterior, se hizo mención al paso de instalaciones a través del forjado de techo de la planta baja, el cual se encontraba descubierto y suponía un riesgo para los trabajadores. En esta visita, se observa que el hueco se ha cubierto con unos tablones, evitando así un riesgo para los trabajadores.

Vista del hueco de paso de instalaciones en el suelo de la planta piso, cubierto con dos tablones de madera.

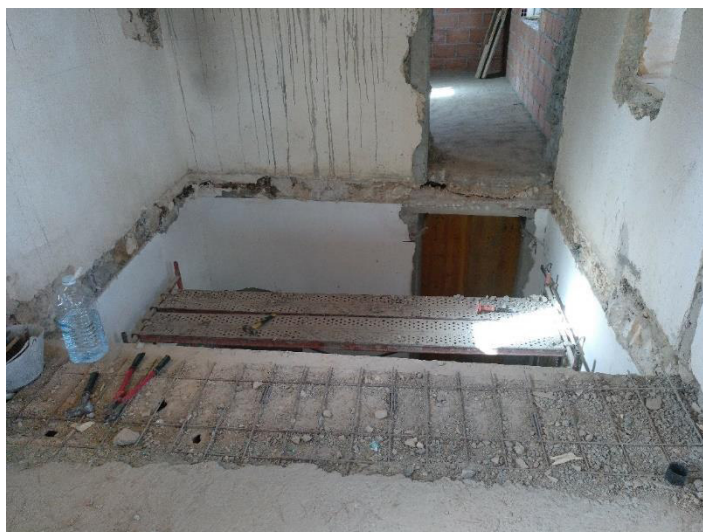
- Debido a la demolición del forjado de techo de la planta baja, existe un riesgo de caída en altura desde la planta piso a través de ese hueco y no existen protecciones frente a dicho riesgo. Para evitar la caída a través del hueco se debería prohibir el acceso a la planta piso mientras exista dicho riesgo, y realizar las tareas de saneado de los paramentos verticales desde el andamio tradicional que se ve en la imagen, así como la colocación del armado de la viga de borde que está prevista realizarse.

Vista del hueco de escalera realizado tras la demolición del forjado de techo de la planta baja.

Otra opción sería colocar una señalización que limitara el acceso a las proximidades del hueco, mediante malla plástica o cintas bicolor (rojo y blanco). De ese modo, no sería necesario prohibir el acceso a la planta piso del edificio.

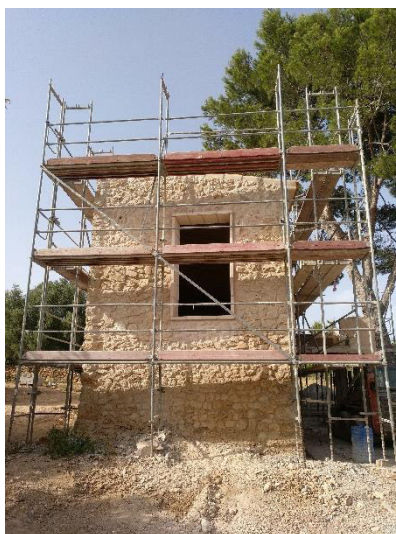
- La balconera de la fachada Suroeste carece de protección frente al riesgo de caída en altura. Actualmente, dicho riesgo no es relevante puesto que aún se encuentra el andamio perimetral, pero ya que se retirará en los próximos días, sería conveniente comentarlo para colocar la protección antes de la retirada del andamio, ya que dicha protección no se menciona ni se grafía en el ESS y en el PSS.

Vista de la fachada Suroeste con la balconera y el andamio perimetral.

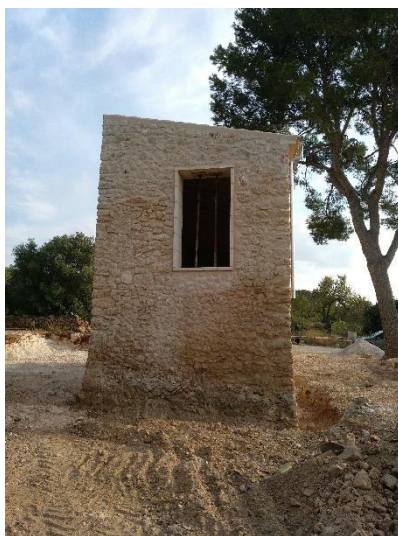
Para el primer caso, se observa que se han colocado dos puntales verticales en la balconera a modo de barrotes. Esta opción no se puede considerar como protección frente al riesgo de caída en altura. Se debería colocar una barandilla con una barra horizontal situada a 1,00 metro, una barra intermedia y un rodapié de 15 cm de altura.

Vista de la fachada Suroeste con la balconera y los puntales situados en su interior.

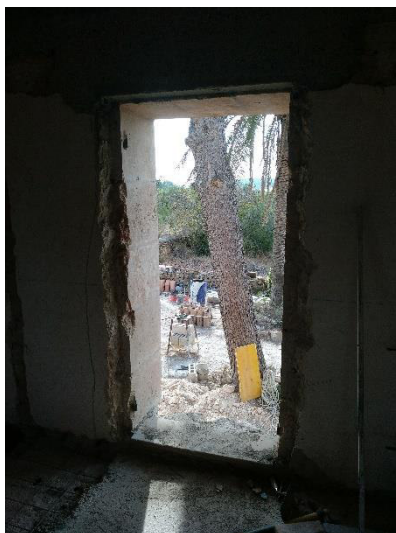
- Se mantienen los riesgos de caída en altura desde la planta piso a través del hueco de escalera y de las balconeras de la fachada Sureste y Suroeste. Se trata de un riesgo que perdura desde hace varias semanas y no se toman las medidas necesarias para evitar dichos riesgos o, en su defecto, para proteger a los trabajadores de dichos riesgos.

Vista de la balconera de la fachada Sureste (fachada principal).

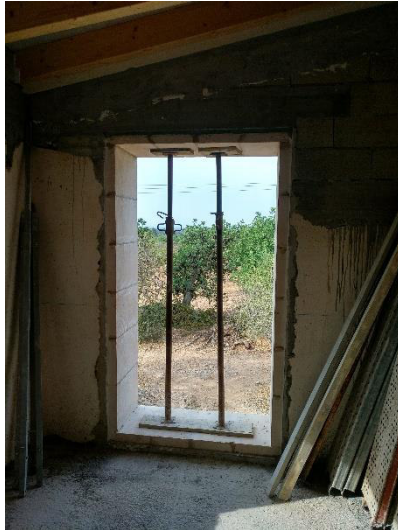
Vista de la balconera de la fachada Suroeste.
