**Memòria del Treball de Fi de Grau**

# Seguiment d'obra de la construcció d'un edifici de 19 vivendes i aparcaments

Projecte: Seguiment de l'execució de l'Edifici d'habitatges i aparcament (Adequació de projecte visat núm al CTE)

Emplaçament: carrer son Catlaret nº 3 i carrer Pedrera nº 6. Palma de Mallorca

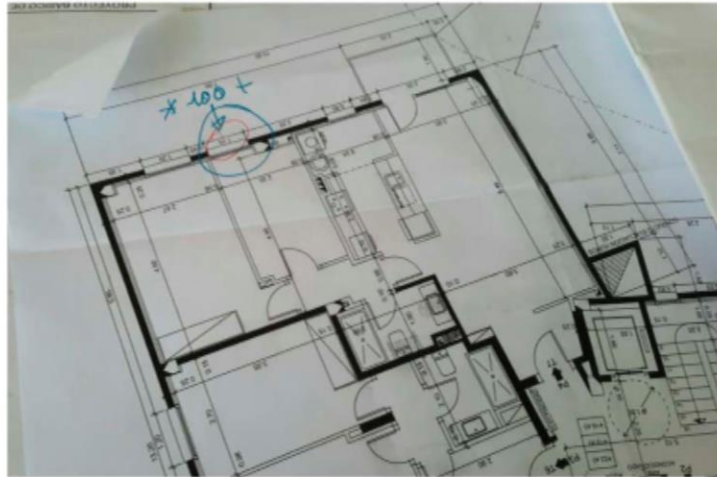
- CLIMATITZACIÓ. Clima Insular
  - Se col·locaran les màquines exteriors de PB, en coberta, i la dels àtics a la seva pròpia Terrassa. Confirmar que és suficient la distància que pot assumir la màquina.
- ARQUITECTURA
  - Modificació de buit, en el replanteig. Se disminueix una finestra de Plantes. Croquis:

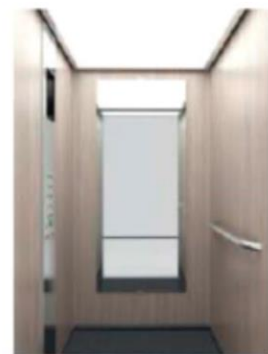
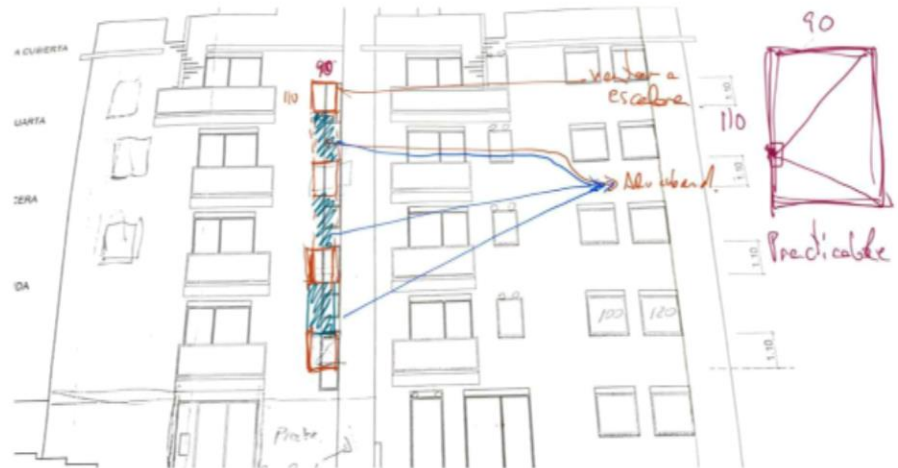
- Orona (Antic Balear de Ascensors). S'ha definit acabats interiors de l'ascensor: Blanc amb un panell Wenger, mirall gran i terra de pedra.
- S'està col·locant els premarcs d'alumini, tal i com se varen demanar. Amb el gruix del SATE.
- Se modifica sa finestra de s'escala, només queda la superior 90x110 i se col·locarà Alucubound per l'exterior, s'adjunta croquis.

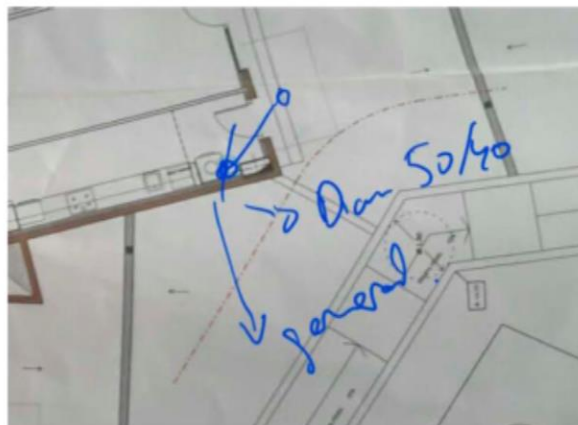
- S'ha de fer un forat nou a la llosa del parking per poder evaquar el sanejament de la cuina de la PB3. Adjunto croquis.

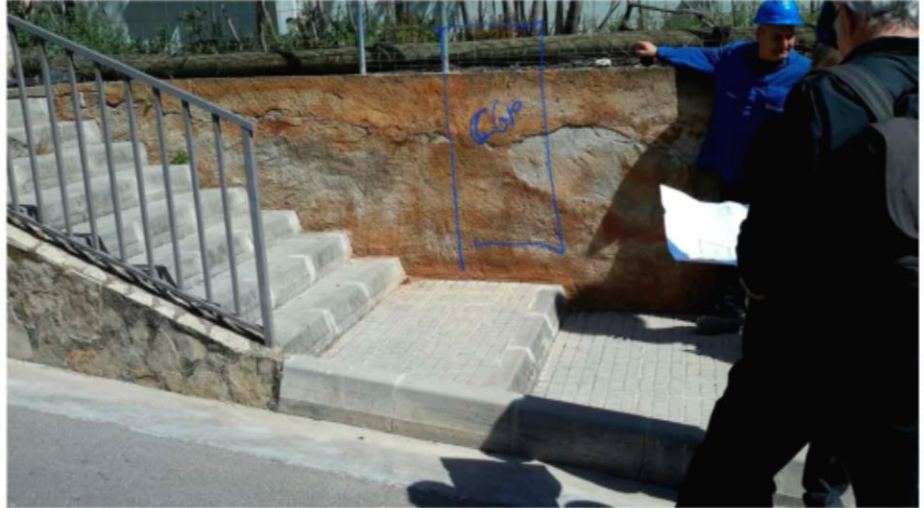
- Se marca sa situació de la Caixa General de Protecció (CGP).

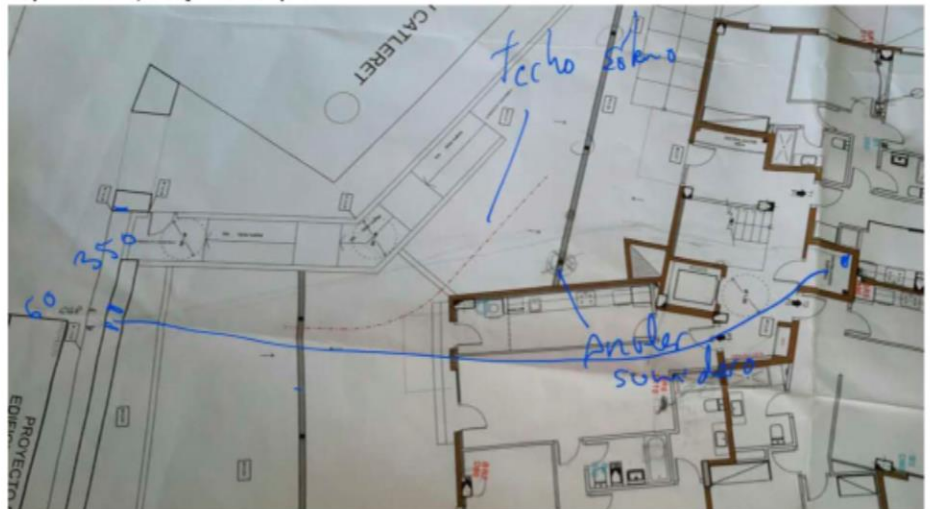
- Se marca recorregut de la CGP fins el quarto de comptadors per el sostre de l'aparcament, s'adjunta croquis:

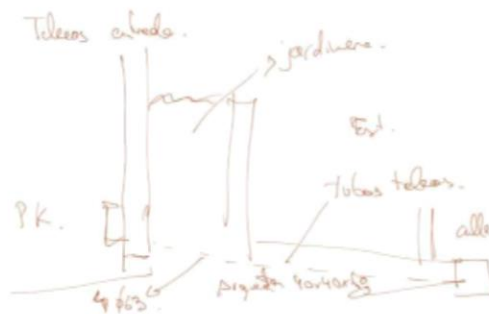
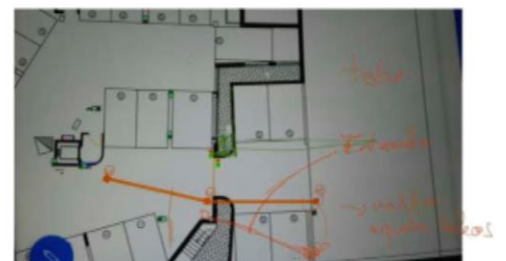
- Ens reunim amb en Pedro Pons, Enginyer de Telecomunicacions a obra, i revisem projecte i marca sortida a carrer. Se desplaça situació arqueta de telecomunicació.

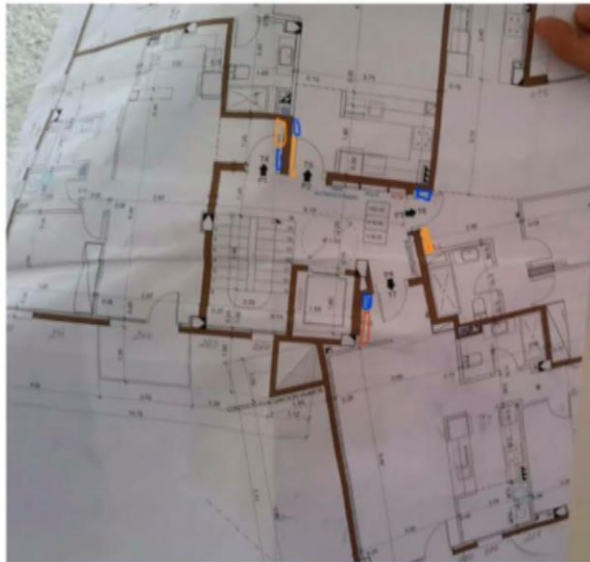
- Se revisen els quadres generals de les vivendes, tant d'electricitat com de telecomunicacions. En planta pis, entre PB1 i PB2, s'ha d'anar molt alerta, ja que no se pot col·locar un quadre darrera l'altra.

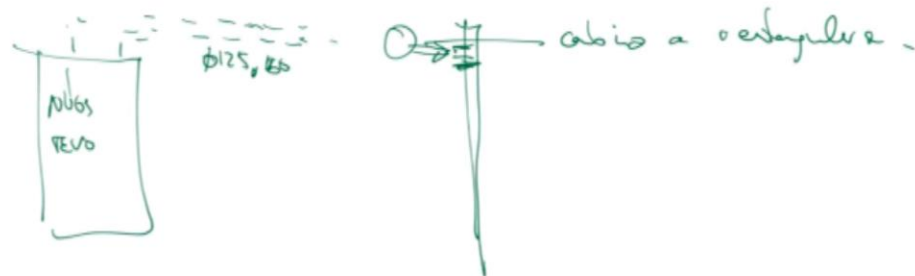
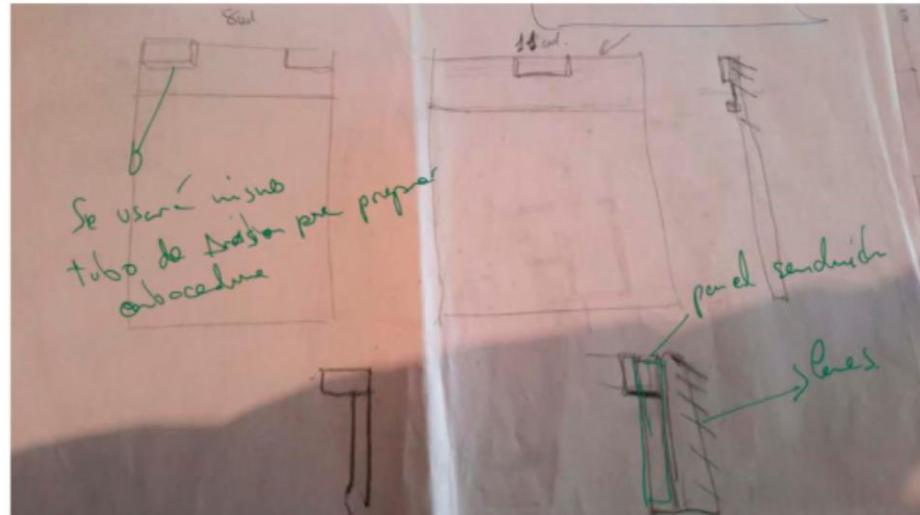
- Calderes d'aerotermita, marca ARISTON. Recompte: entrada i sortides a galeries petites son 8 unitats. Només sortides a les galeries grans se canvia a secció quadrada a sa carpinteria. Adjunto croquis:

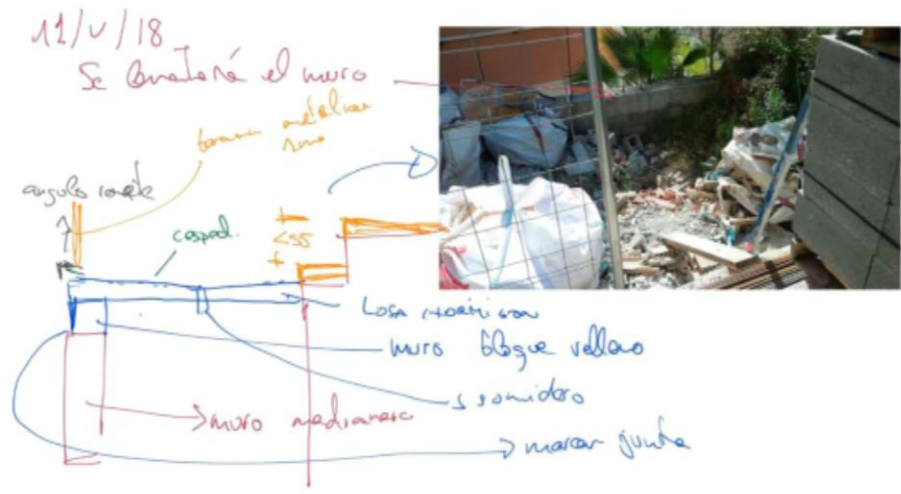
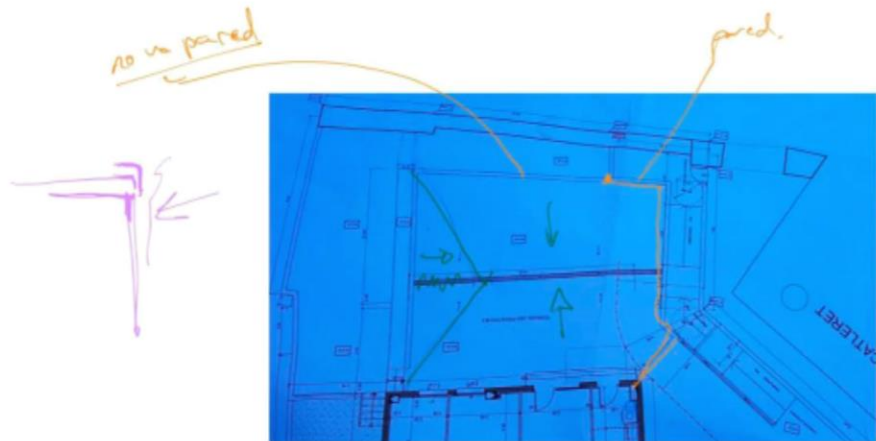
- Se defineix acabat del patis en contacte amb la mitgera (mur contenció).

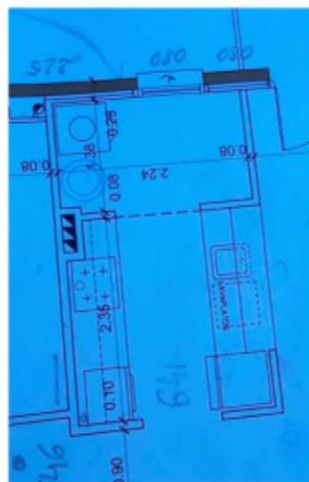
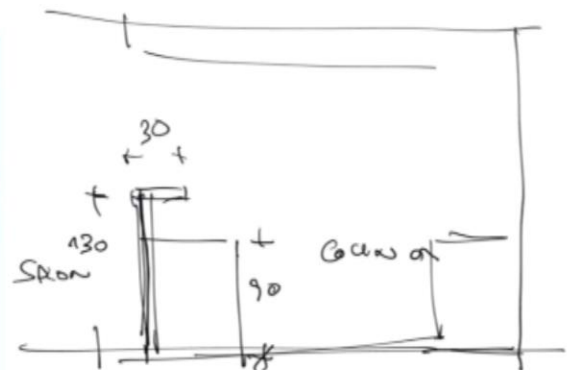
- Se defineix alçada i amplada de les barres americanes de les cuines:

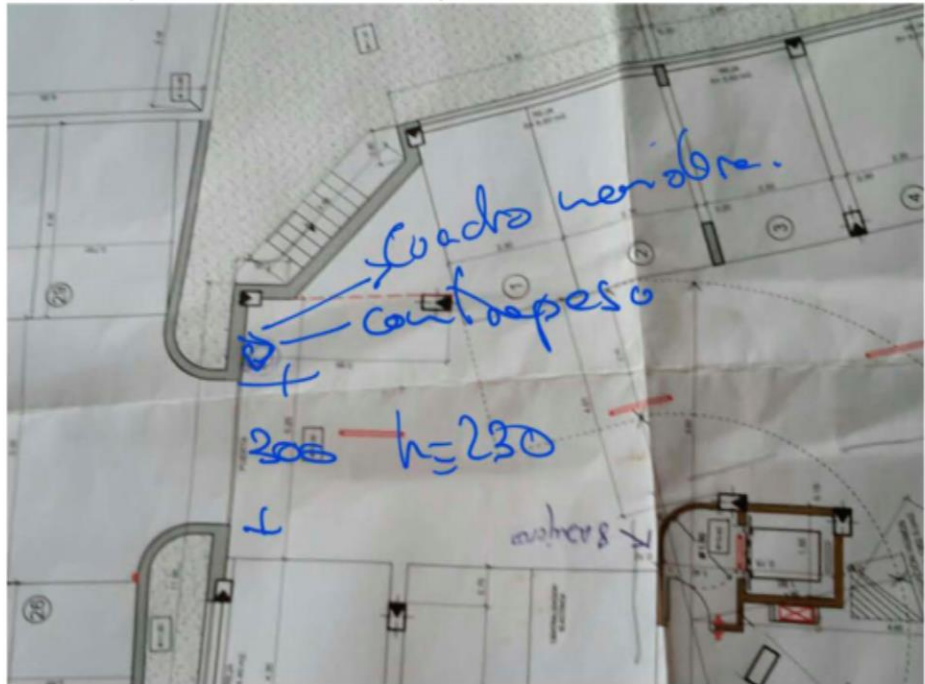
- Ve el ferrer, per definir la porta de l'aparcament. Aquesta serà de xapa cega. Se marca situació del quadre de maniobra i del contrapès.

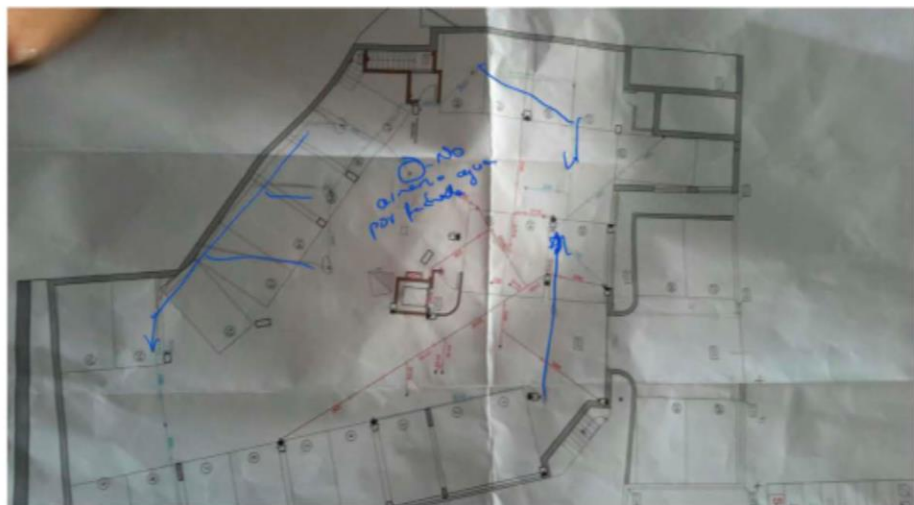
- En el plànol de sanejament teníem marcada la recollida de l'aigua de l'armari de comptadors de fontaneria. El cap de fontaneria de CASA PUJADAS ens indica que aquest desaigua no s'ha de realitzar. Se modifiquen pluvias a nivell de sostre de planta soterrani.
- El sobrant de l'armari, ha de servir d'avis per si hi ha un pèrdua dins l'armari de comptadors, s'ha de decidir si se deixa a façana o a planta soterrani.

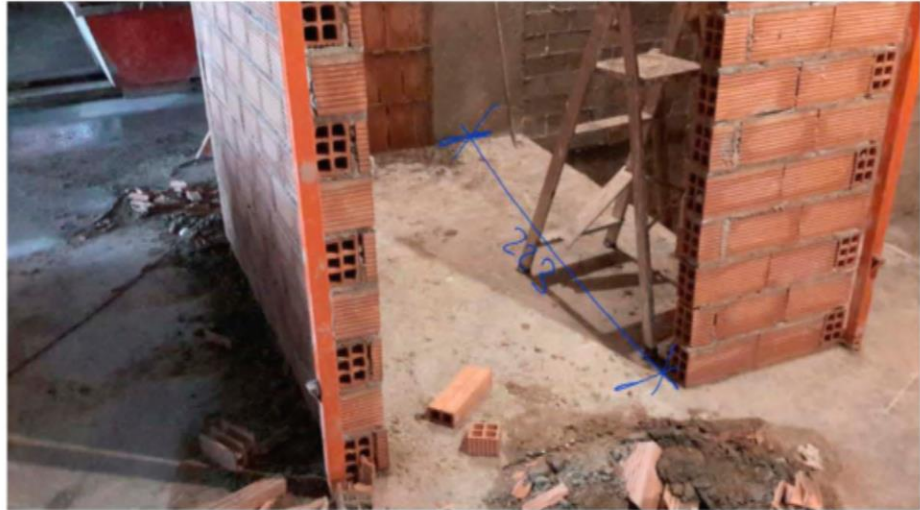
- PUNTS A RESOLDRE:
  - S'ha de resoldre en el Pis T3 de planta pis, la climatització al saló.
  - Llums d'escales.
  - Llums de les terrasses de coberta
  - Colectors cuines i galeries separades.
- Se realitza replanteig de les plantes pis, de vestíbuls de planta soterrani i places d'aparcament. Croquis:

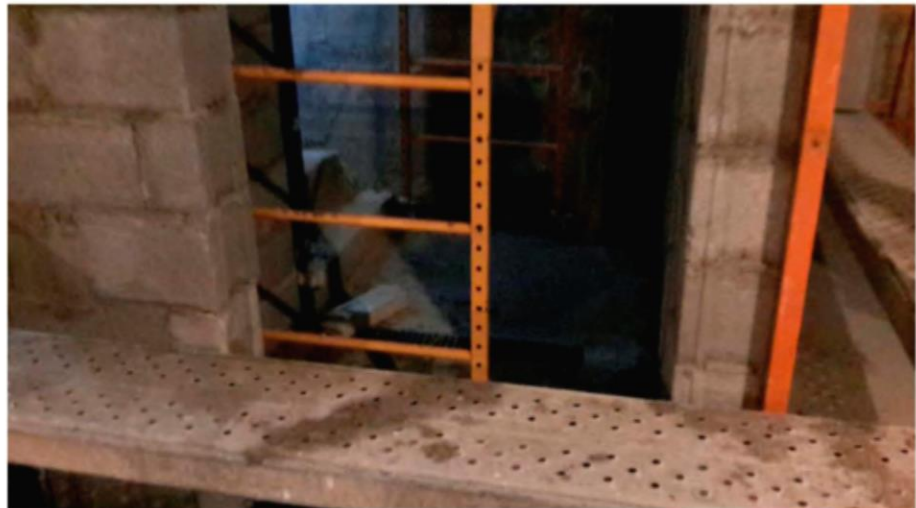
- Replanteig vestíbul escala peatonal accés parking.

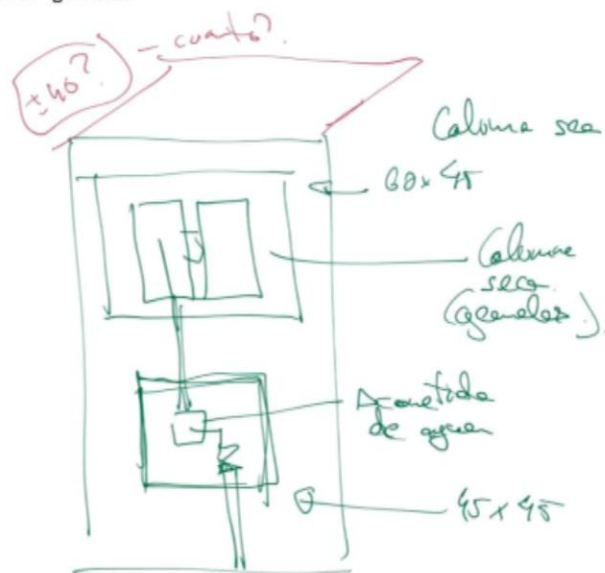
- Se marca situació de columna seca i com se realitzarà:
  - S'ha de fer armari d'obra.
  - CASA PUJADAS, fontaner, ens durà les portes.
  - Se sol·licitarà acomesa d'aigua per la columna seca (per els bombers) quan se tengui armari de comptadors fet i caseta de columna seca acabada. Se fa croquis de columna seca, amb el dubte de la profunditat, que dependrà de dimensions de les "gemelas"

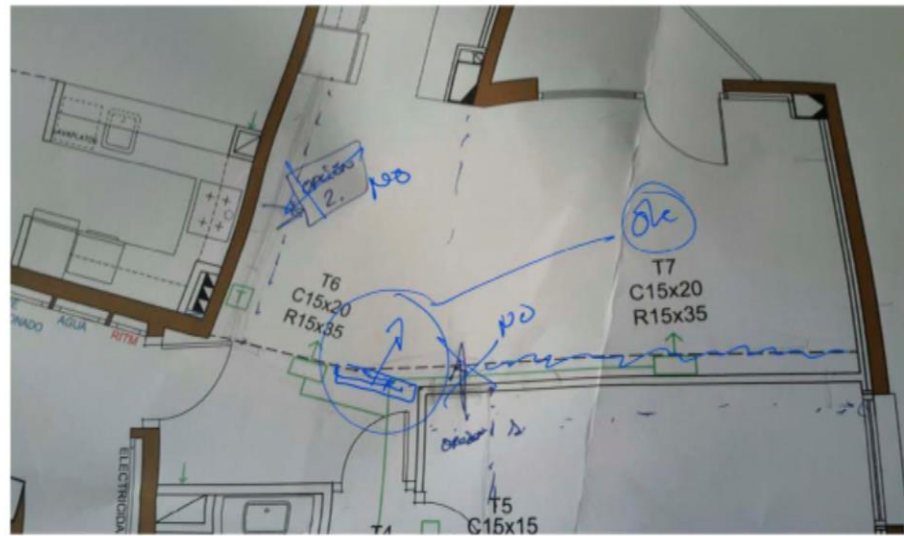
- Se defineix en el Pis T3 de planta pis, la climatització al saló:

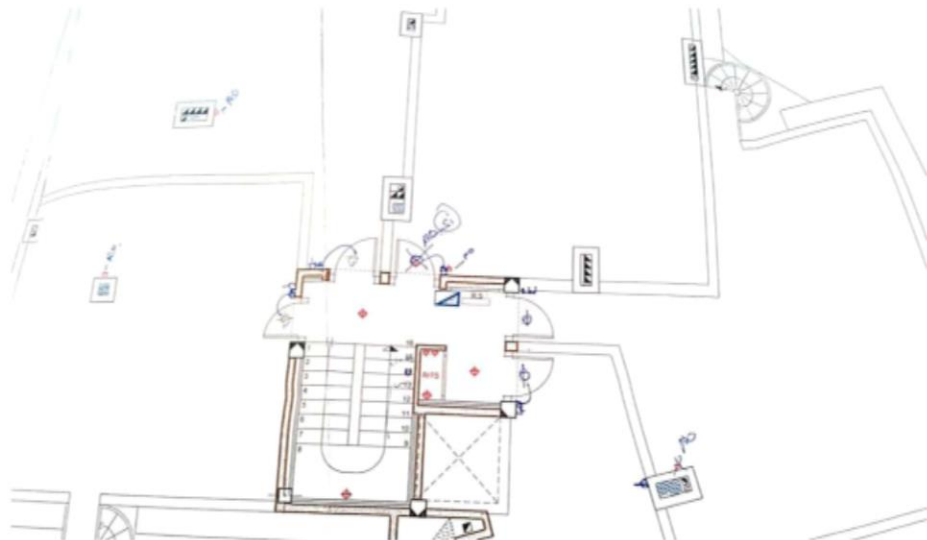
- Se defineix a planta coberta situació lluminàries:

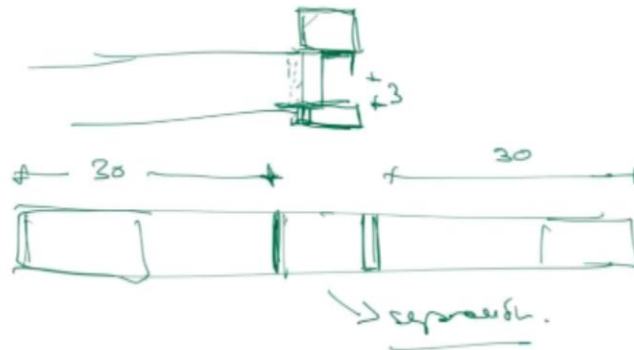
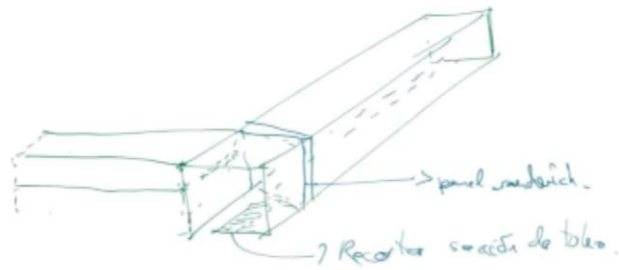
- Se dibuixa croquis dels sistema de ventilació aerotermia, per simular que és un caixó de persiana de l'exterior.

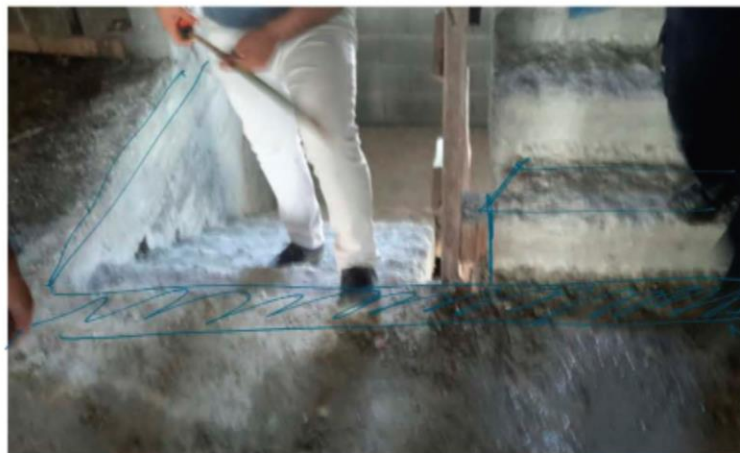
- Se realitza replanteig del vestibul d'escala.

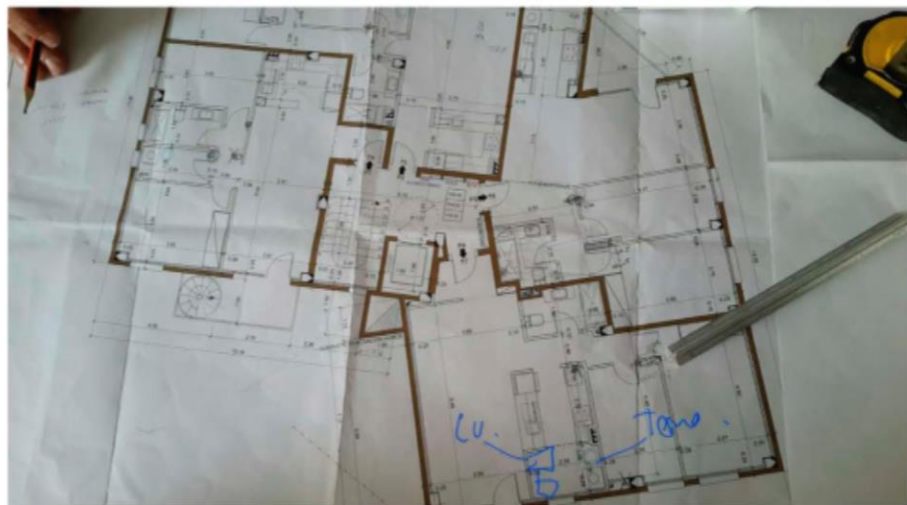
- En els balcons de la 4a planta, no ens dona altura per col·locar tela, se col·locarà impermeabilització tipus dutxa però per exteriors de Schlüter tipo KERDI.
- Se realitza replanteig de situació del pis T7, zona de rentadora i caldera d'aerotermita, s'ha de modificar el qui hi ha projecte, no hi cap al costat de la caldera d'aerotermita.

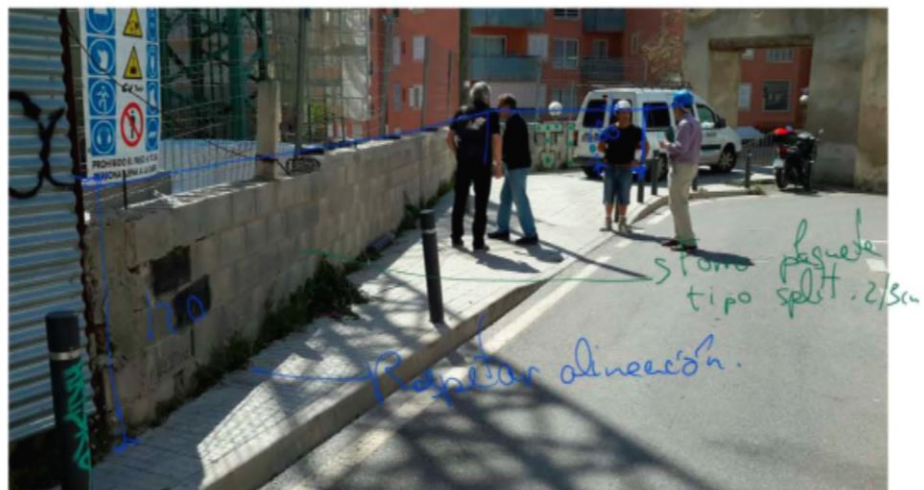
- Se realitza un replanteig del mur del carrer de Son Catlaret, i se defineix altura i acabats.
-

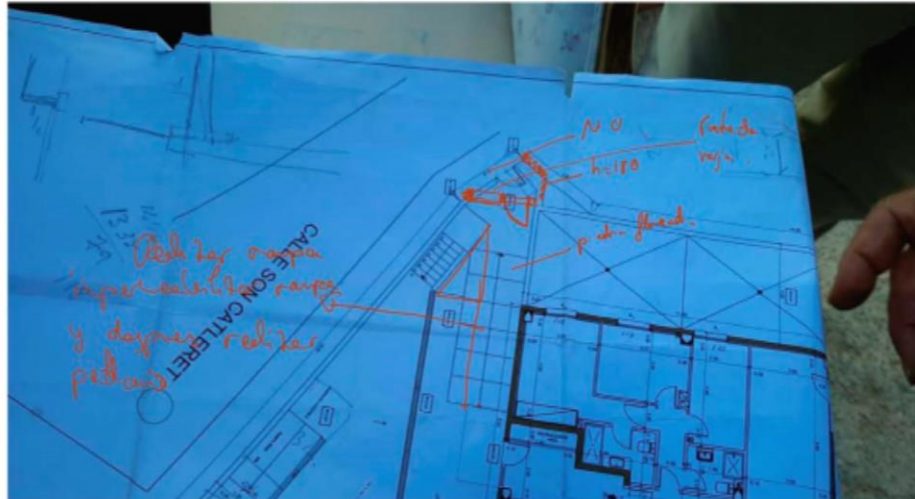
- Se modifica zona entrada peatonal carrer Son Catlaret, l'acera és molt estreta, S'ordena impermeabilitzar tota la rampa. S'adjunta croquis. L'acabat de l'escala serà de granet flamejat.

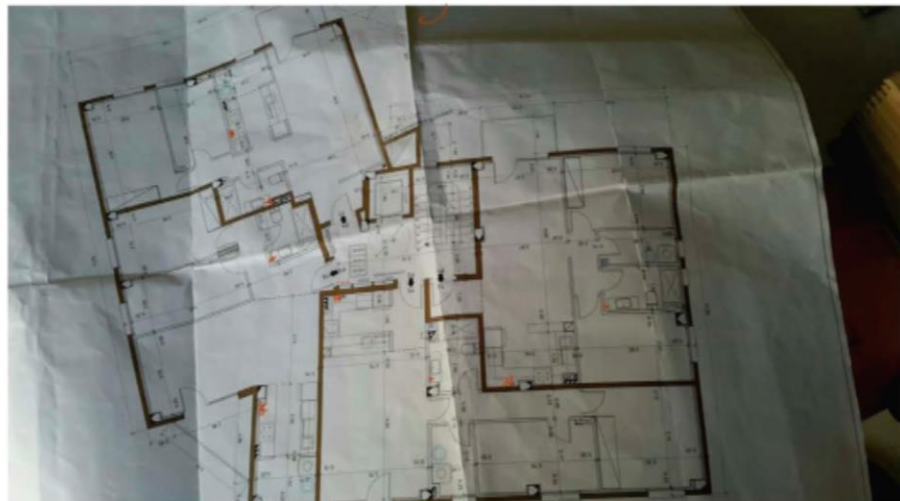
- Se realitzar replanteig dels endolls a cuines i banys dels pisos, se revisa situació i se marca en obra. S'ha de deixar endoll a la galeria per poder col·locar una secadora.

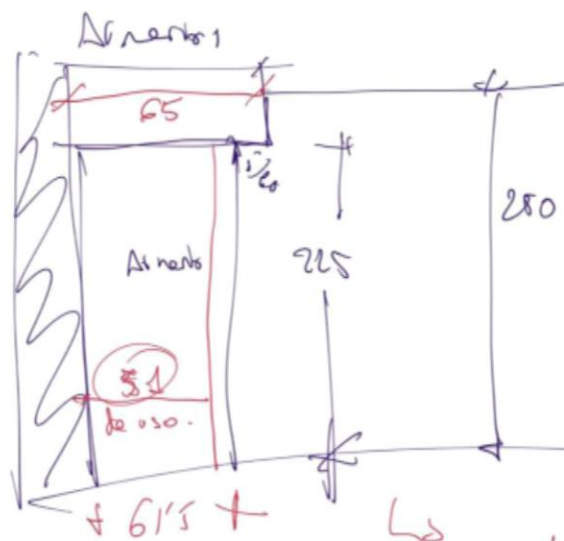
- A façana se va deixar una junta de treball a l'altura de sostre de planta baixa, per poder realitzar trobada entre façana i impermeabilització de la coberta de terrasses de planta baixa, una vegada s'han retirat les bastides.
- Falta rematar la zona on estava previst escala de caragol, a la cornisa d'escala.
- Se dibuixa croquis dels armaris, per marcar altura sostres,

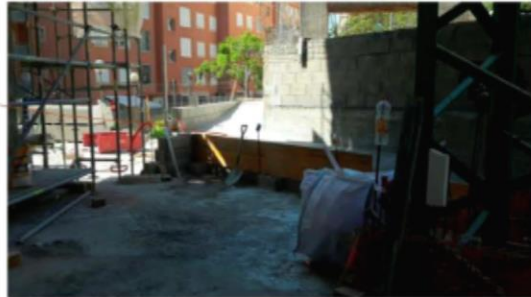
- S'ordena impermeabilitzar la rampa de minusvàlids.

se impermeabilitzen rampa de poble vertical, se realitzarà un muntatge i se impermeabilitzen per cresta.

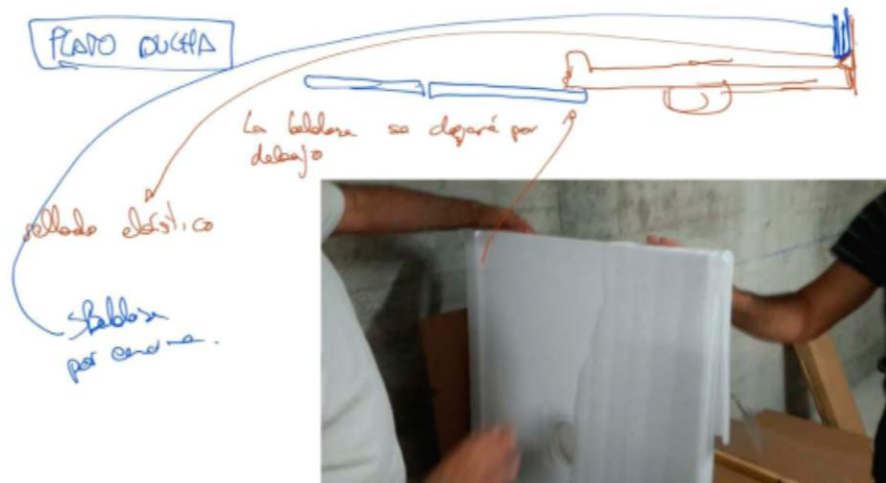
- Se donen indicacions de com s'ha de col·locar el plat de dutxa de resina comprat.

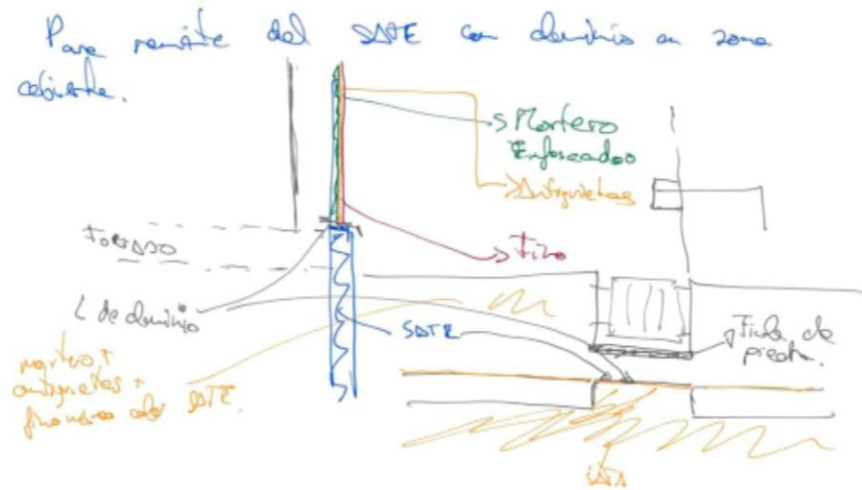
Se fa croquis per solucionar el muret de coberta.

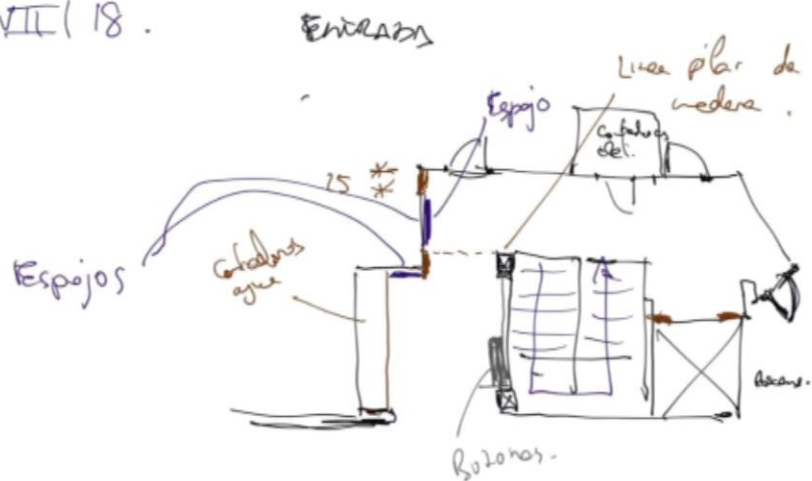
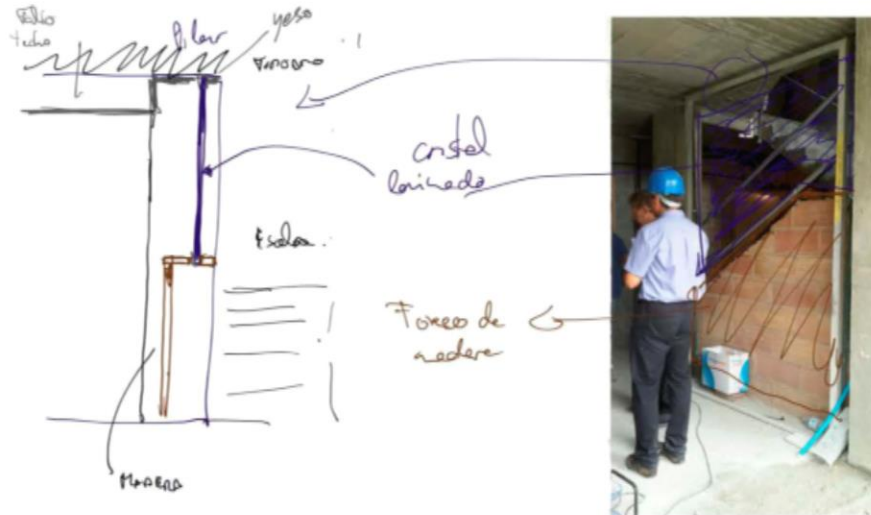
Se defineixen acabats entrada edifici. No està definit el lloc de les bústies.

Croquis de situació de ventilació de les calderes d'aerotermita, a finestres de la galeria. S'utilitzen dos mètodes, un per les que tenen finestra de 60, que tendrà una sortida per caixó de finestra i l'altra per mur i un altre per la resta de finestres de galeria (de 80 i 120) que els dos tubs sortiran per els falç caixó de persiana.

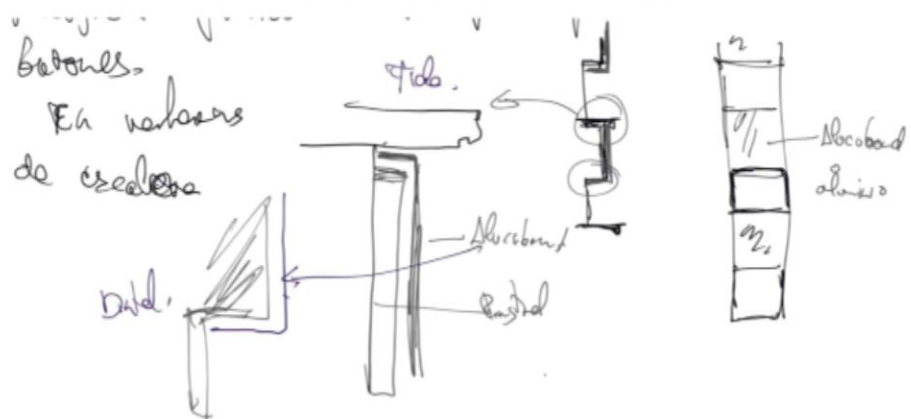
- Se preveia de la instal·lació de les baranes de vidre de façana era per dia 30 de juliol. Se desplaçarà una setmana.
- La preveia del començament dels enrajolats es dia 23 de juliol.
- Per remats de carpinteries on no hi ha caixó de persiana, se col·locarà tapajuntes per tapar remat amb el SATE.
- S'estudiarà situació de bústies en el vestíbul d'entrada.
- Se revisa la col·locació de l'acabat d'alucubound de les finestres d'escala.

- L'alucubound del caixó d'escala exterior anirà més enfonyat (2/3 cm), s'ha de poder rematar els laterals del SATE.
- S'ha de sol·licitar pressupost de la torre de forn i microones de la cuina.

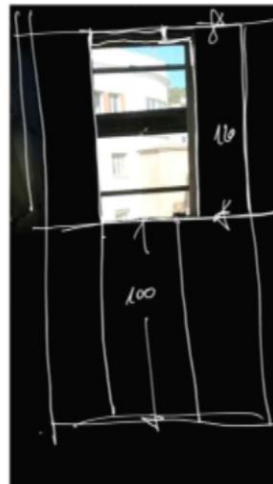
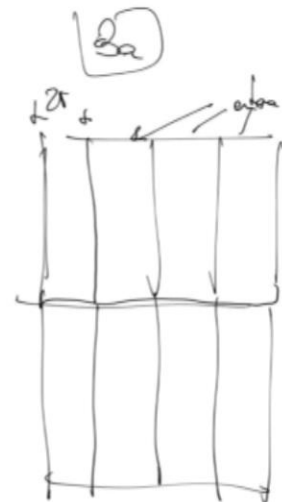
Es realitza replanteig d'alicats del bany.

A la caixa d'escala se col·locarà placa de pronec RF60 per la protecció dels tubs d'electricitat.  
 S'ha de realitzar caixó independent als tubs de climatització.  
 S'aprova vidres i carpinteries un cop revisat dB (compliment acústic) de la fitxa tècnica.  
 Se proposa col·locar bústies a l'entrada.

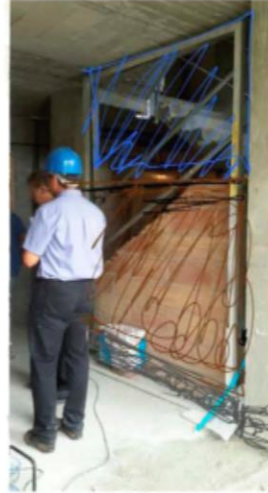
Se desplaça endoll de cuina.

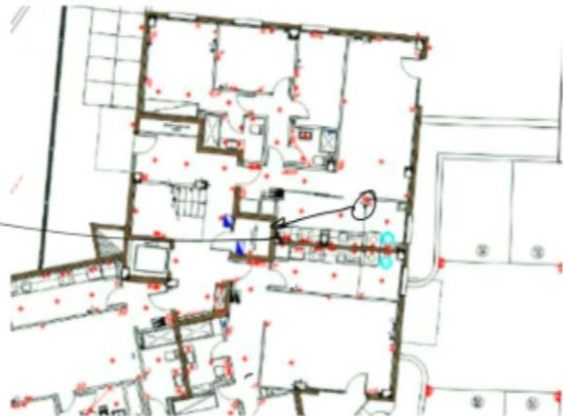
se desplaça  
for de  
cuina.

Les barres americanes se realitzaran d'Iroko massís de 3cm i 35cm d'ample. Els forros d'escala també se realitzaran d'Iroko. Se revisarà cada barra americana, una a una.

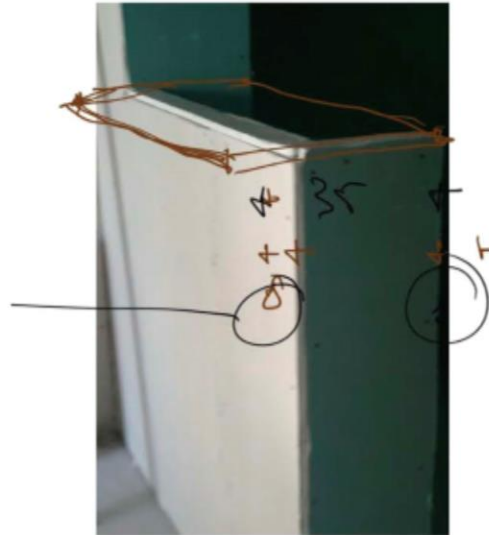
Les barres on tenim pica davall, seran de 35 cm.

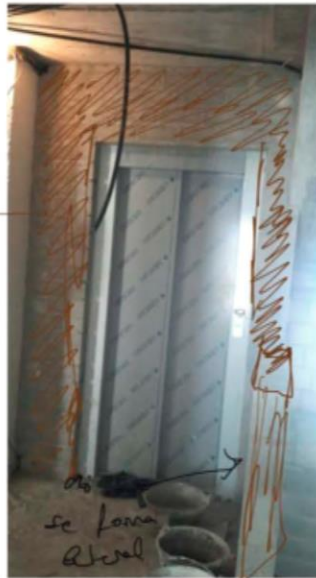
Replanteig fustes i vidre zona entrada. No posarem mirall al cantó, per tema de possibles rotures.

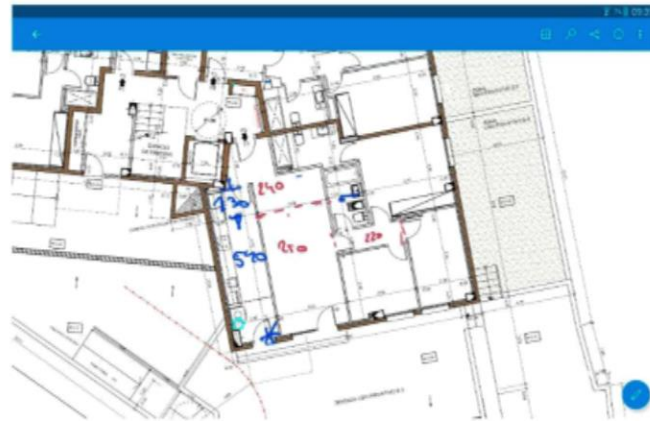
Pis T3, particularitat en sostres. Croquis.

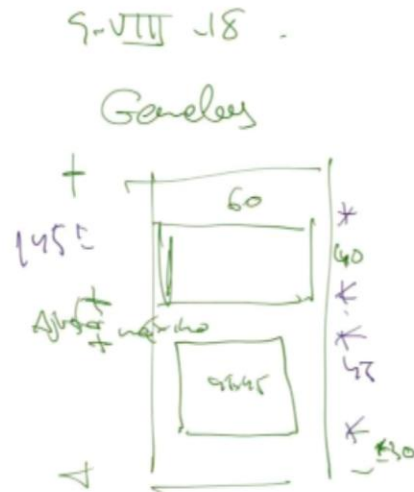
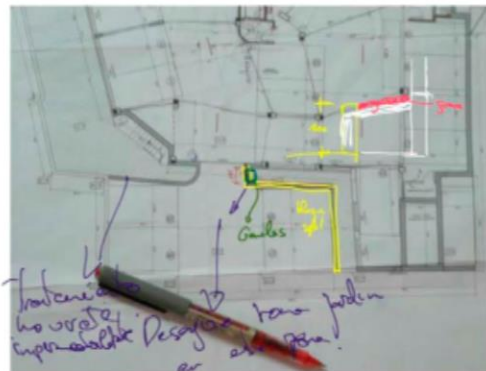
- Mides i situació de columna seca i mur perímetre parkin per tema nivells.

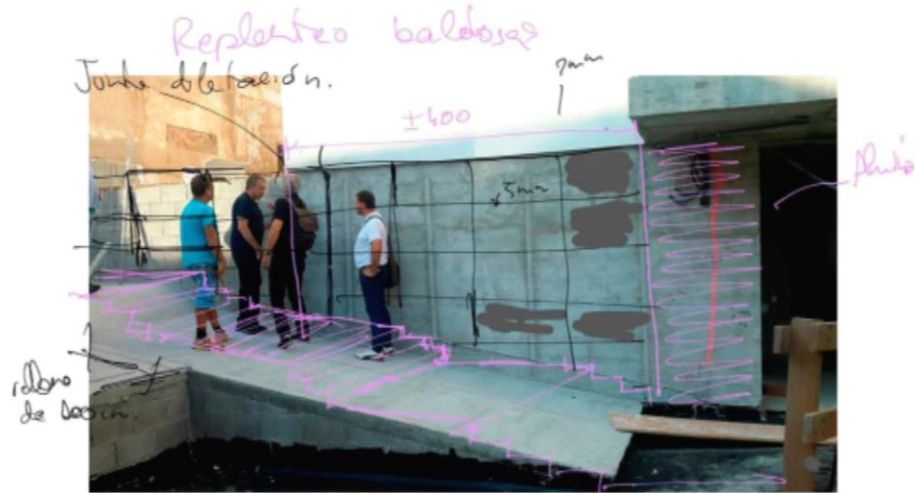
- Replanteig aplacat façana i escala entrada.

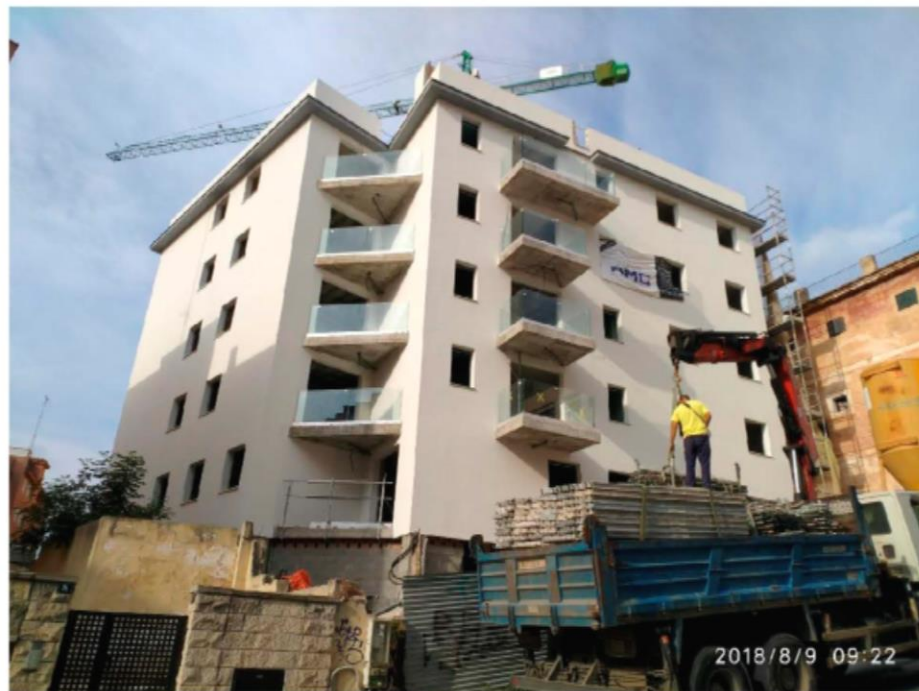
- Les lames de les finestres del parking se col·locaran per la cara de defora. Els pilars del parking exteriors se varen realitzar amb HA25, per tant s'han de protegir amb morter i pintats.
- S'han col·locat les baranes de vidre dels balcons que donen a carrer Pedrera.

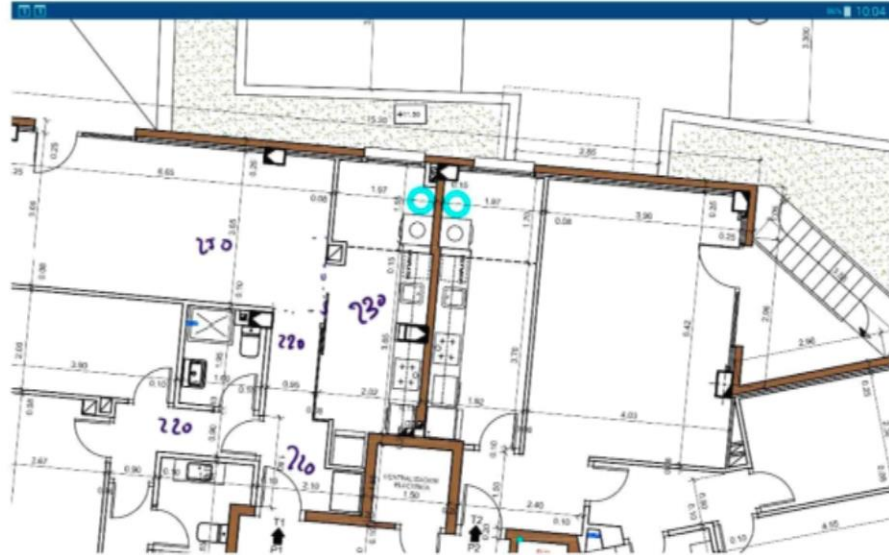
Altures sostre pis T1:

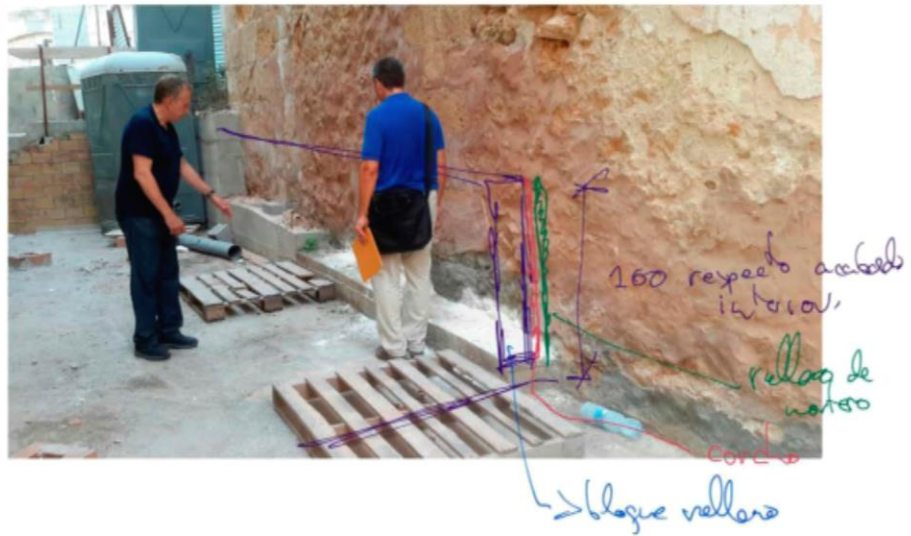
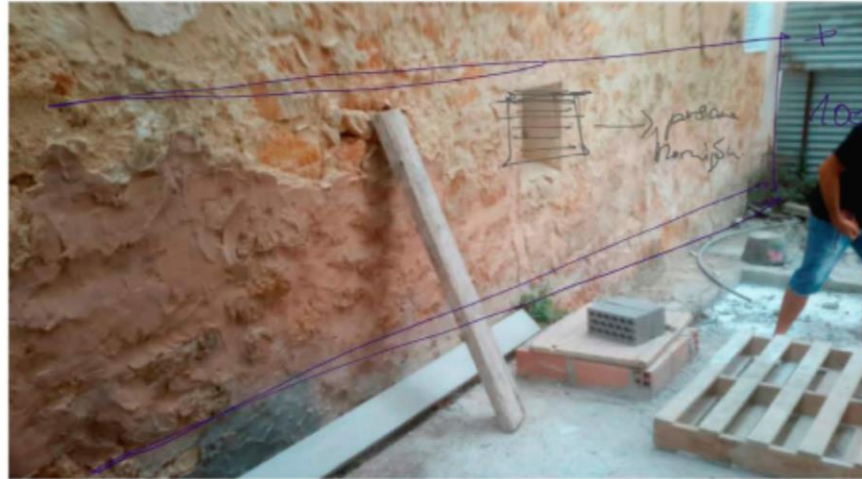
- Replanteig mur pati pis PB1, Aferrat a Façana d'edifici existent.

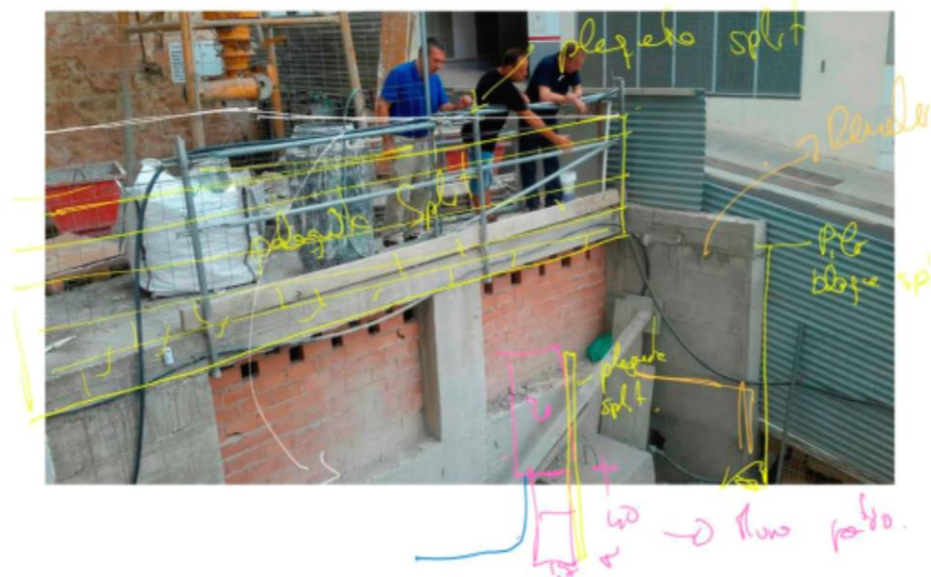
- Mur, Pati PB1, zona parking exterior:

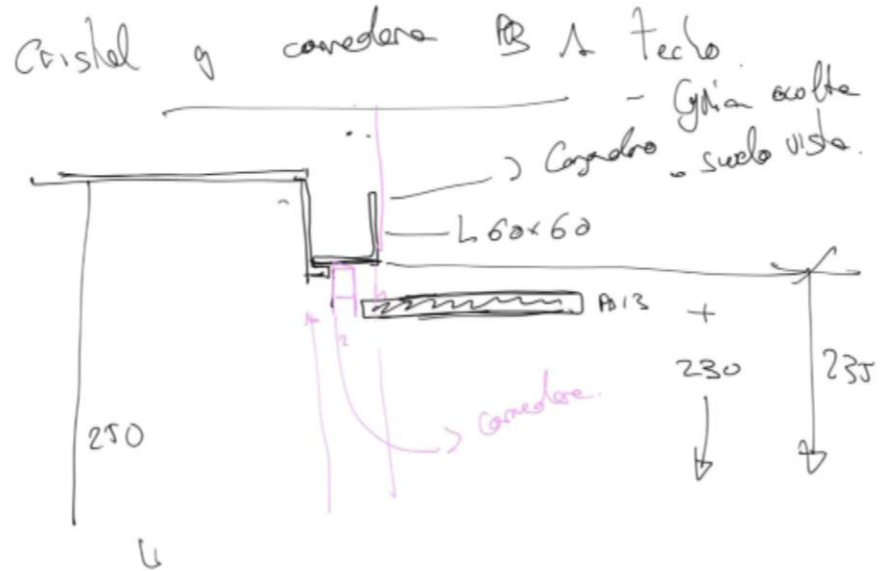
- Mur façana carrer Pedera- Pati PB1

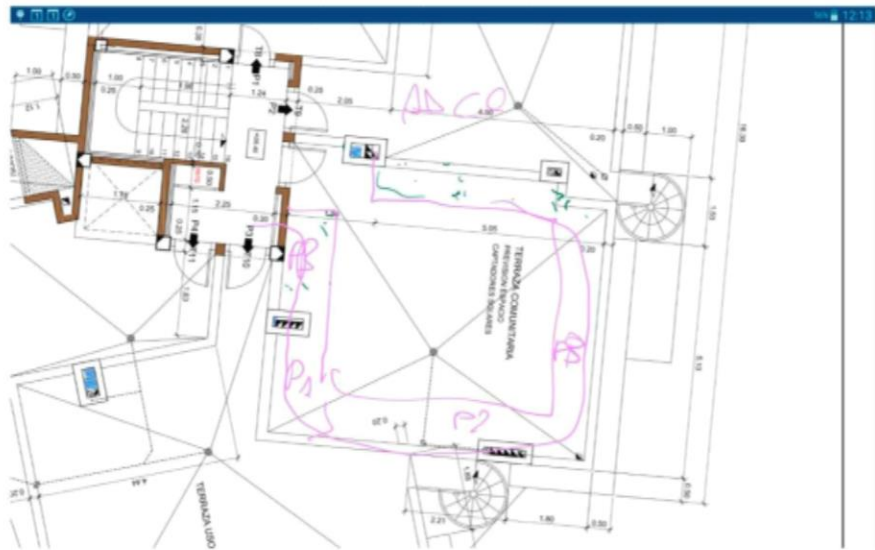
- Distribució de maquines de climatització a la coberta comunitària.

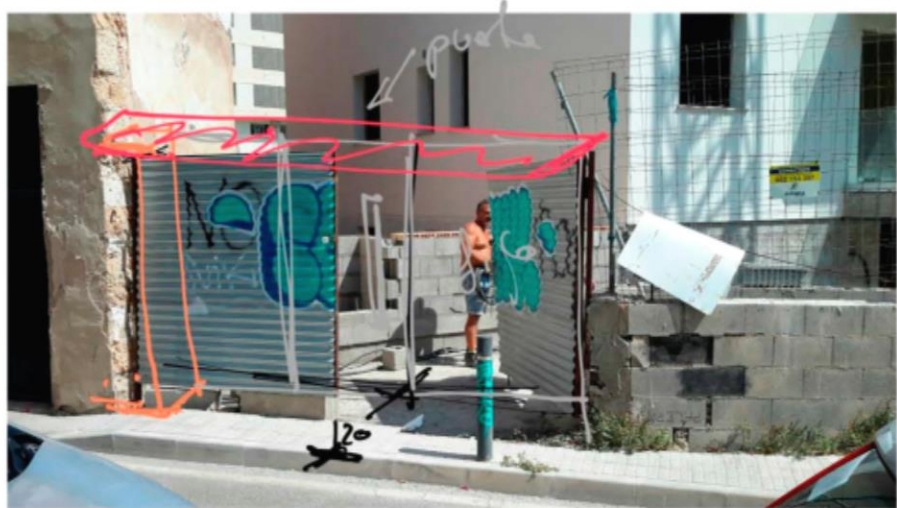
- Croquis de la porta d'entrada peatonal. Retranqui de 120 cm de la voravia.

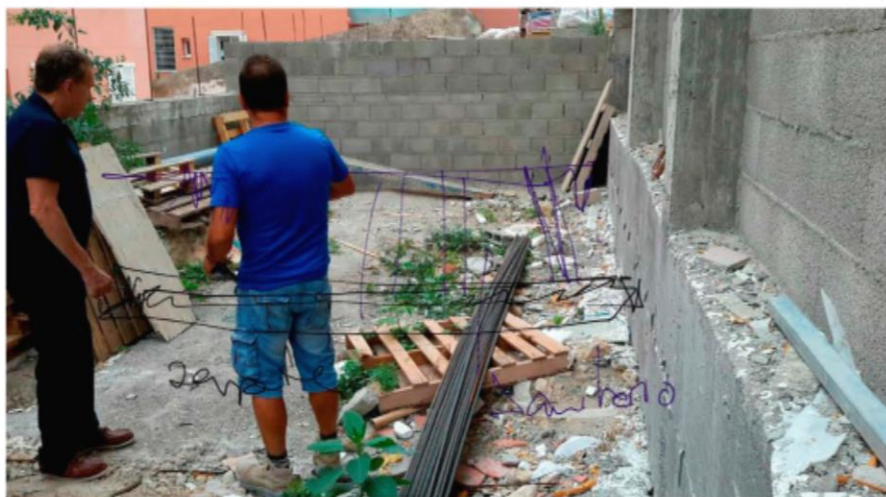
Se defineix com realitzar patis de PB2 i PB3, aferrats a mitgera. S'ha de pujar al nivell.

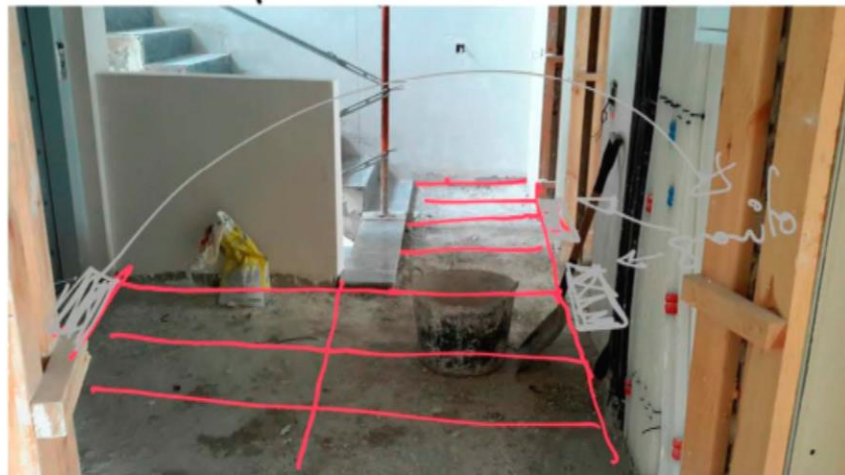
nou replanteig

Nou Replanteig vestibul d'escala de planta pis.

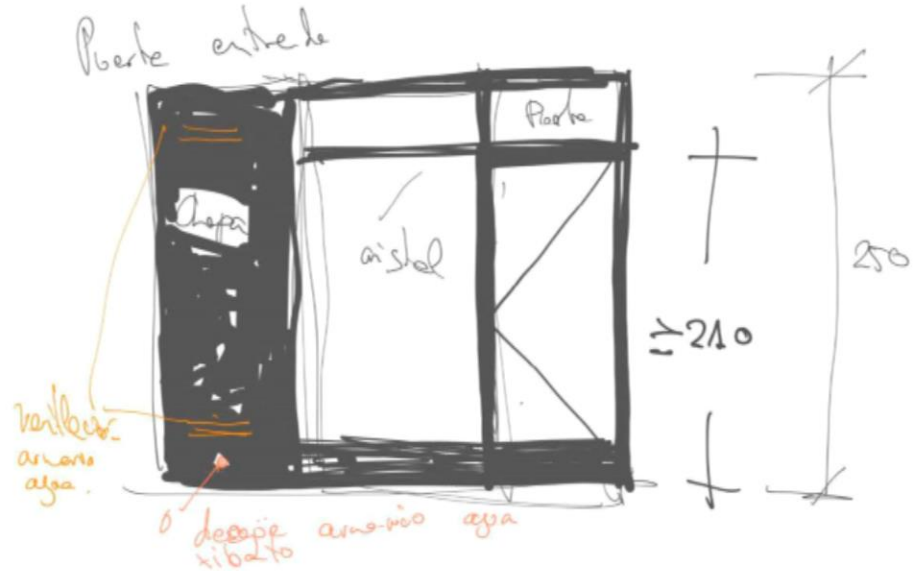
Se defineix porta entrada edifici.
