**Memòria del Treball de Fi de Grau**

# Seguiment d'obra de la construcció d'un edifici de 19 vivendes i aparcaments

Projecte: Seguiment de l'execució de l'Edifici d'habitatges i aparcament (Adequació de projecte visat núm al CTE)

Emplaçament: carrer son Catlaret nº 3 i carrer Pedrera nº 6. Palma de Mallorca

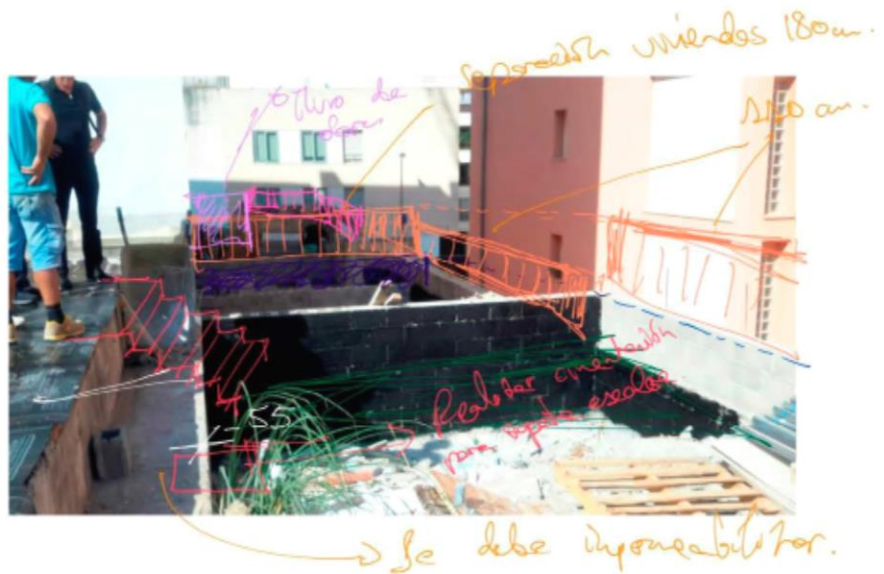
20 de setembre de 2018  
 Se defineixen baranes del patis de PB2 i PB3

En aquests patis, la cota definitiva ha de ser +11.50  
 La regulació de parcel·la, en marca mur de 120cm  
 La cota de PB és +13.40  
 Per tant la cota dels patis, és 190 cm més baix.  
 S'afegeix tabic a la cuina del T3, per tapa gelera. Croquis.

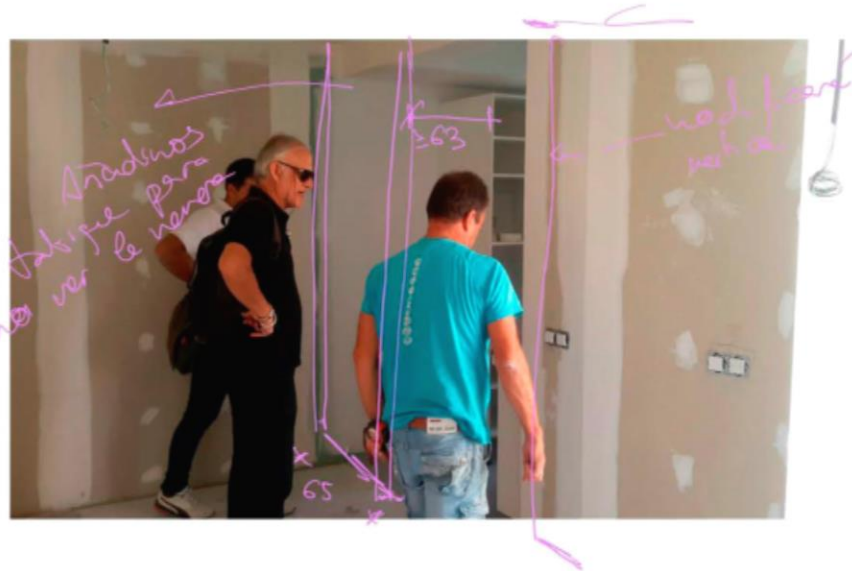
A les cuines del 1er 2a i 3a no se muntarà el caixó de sa gelera.  
 En el 4t, si que muntarem el lateral i damunt de la gelera, sense panell lateral, només una balda.  
 A PB1 s'ha de modificar previsió de pica, s'ha de desplaçar.  
 A PB2 se modifica moble de cuina.  
 Se modifica la porta d'entrada exterior.

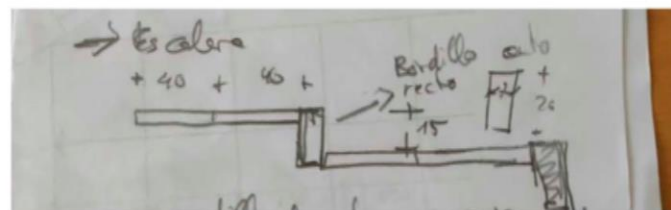
Se planteja executa escala d'accés exterior amb peces prefabricades de terrassa i de vorera de formigó prefabricat.

Se realitzar una barana d'obra i un passamà en en aquesta escala.

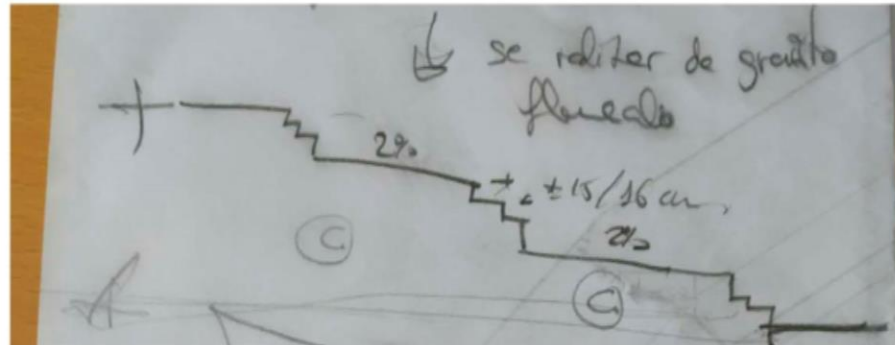
Se modifica escala, per no complir, un escaló i 80 cm. Se realitzarà de Granet "flameado" i de la següent manera.

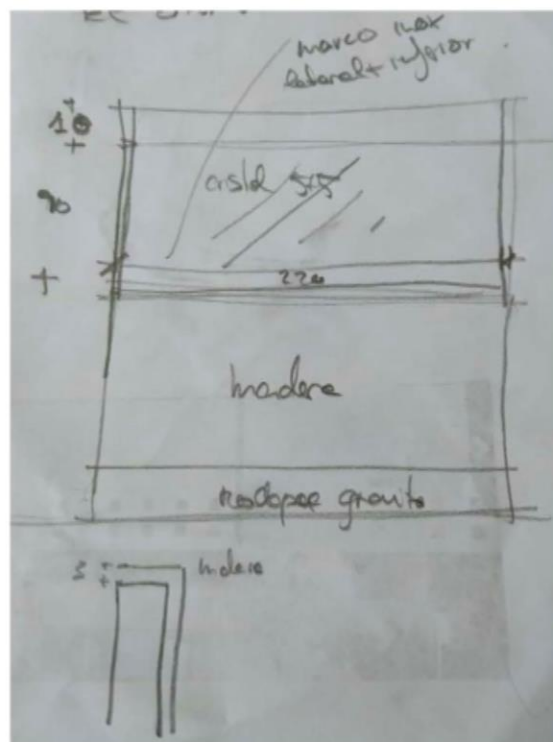
Vestíbul d'entrada, se realitza croquis zona fusta i vidre, frontal escala.

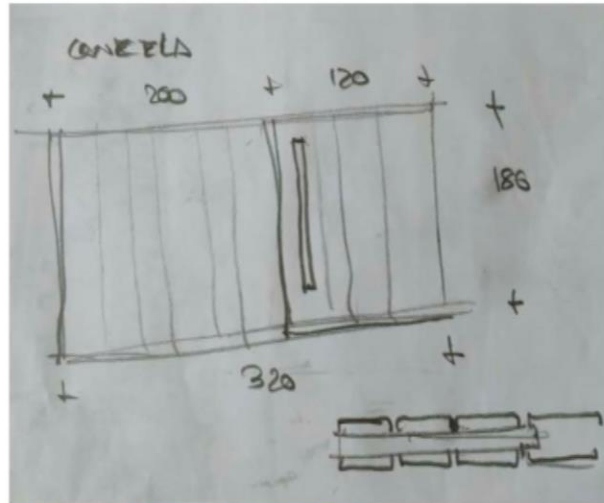
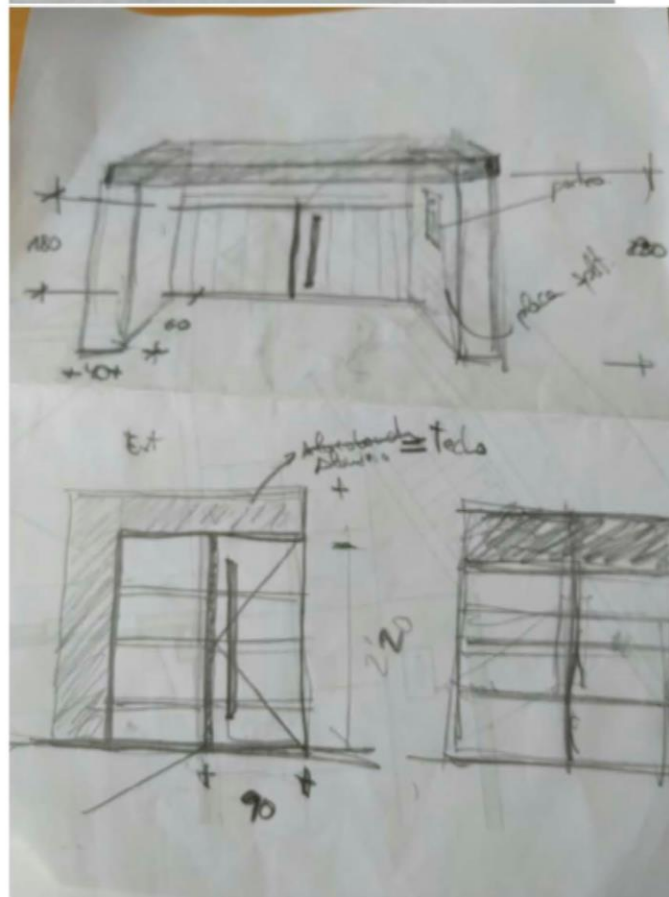
Se realitza croquis de com ha de ser l'entrada a la parcel·la:

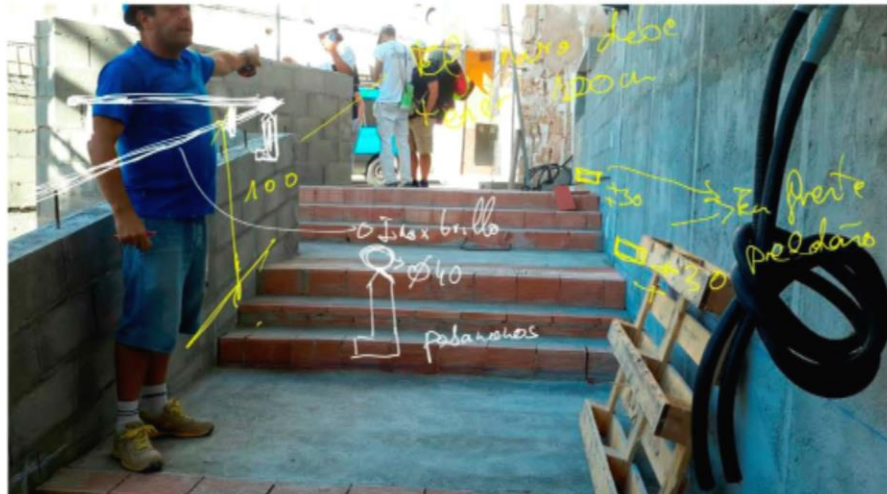
Replanteig escala exterior d'entrada.

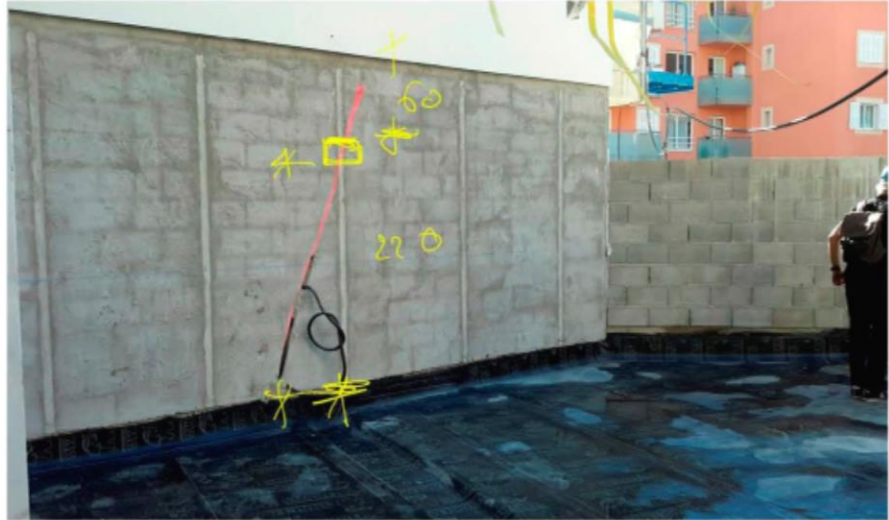
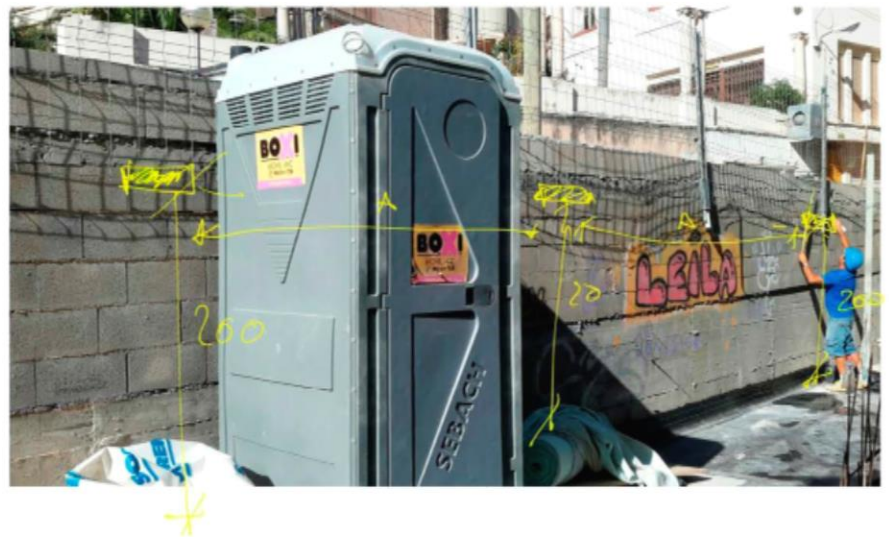
Replanteig de situació de luminàries exteriors, zona entrada.

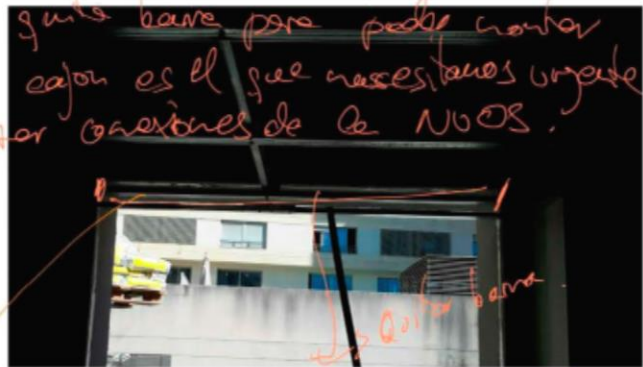
Necessitem els caixos de les galeries per muntar la caldera d'aerotermita (NUOS de ARISTON). El fontaner està acabant els talls de feina, és important resoldre l'extracció d'aire de la caldera.

S'ha de llevar barra del sostre continu de cartró-guix per poder muntar caixó, aquest caixó és el que necessitem urgent per realitzar connexions de la caldera.

El tub de la caldera d'aportació i extracció té 7x15cm, s'haurà de baixar 5 cm el sostre de galeries, quedarà a 220cm.

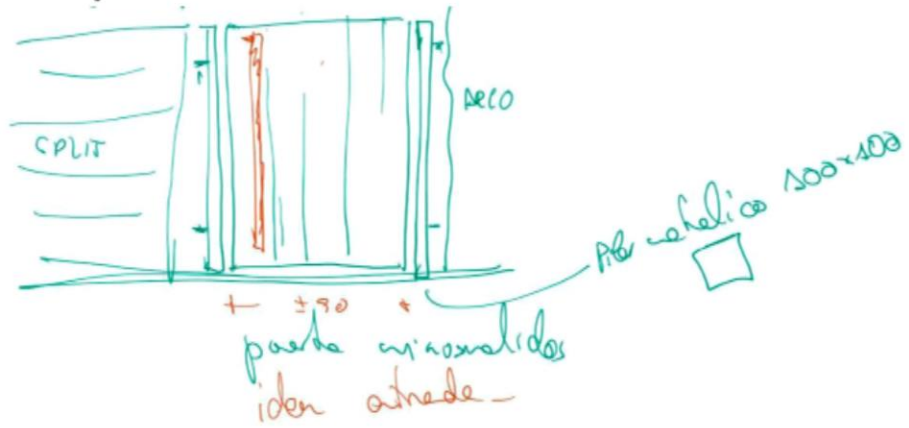
És urgent muntar els caixons. Dia 3, tindrem tots els caixons muntats.  
Se desmuntarà perfilaria de la galeria i un vegada muntats els tubs se muntarà sostres .  
Dilluns se realitzaran síquies exteriors de pluvials, fecals i telecomunicacions.  
S'ordena arrebossar exteriors i se deixarà fi a punt de pintar.  
Detall porta accés minusvàlids.

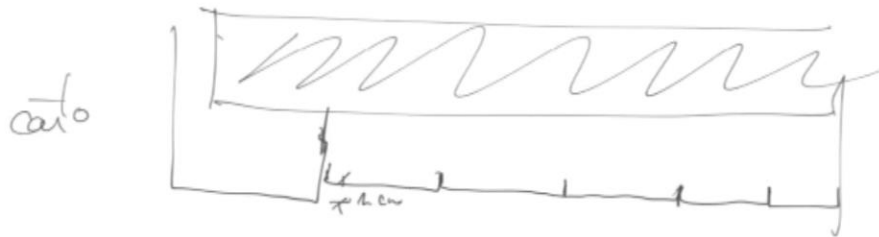
Remats del canto:

Els sostres dels balcons seran de lama de 20cm acabats a "testa"

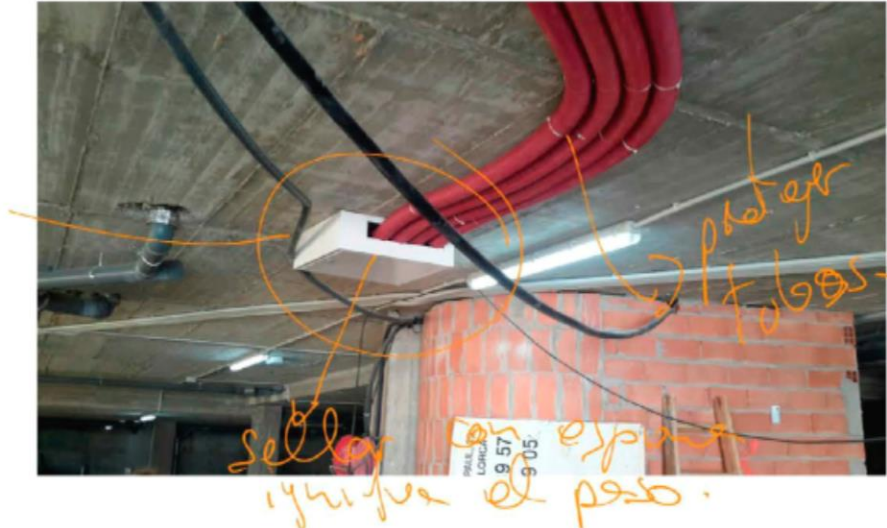
Se realitza replanteig de frontals de xilestone a les cuines.  
Pedro Pons, enginyer de telecomunicacions, ens indica que en el parking s'ha de sectoritzar incendis RF120.

Se col·locarà canal per protegir tubs i se sellarà una vegada passades les instal·lacions.  
 Se deixarà les guies passades des del RITI.  
 Se demanarà pressupost per connectar a la nostre arqueta exterior de telecomunicacions.  
 Se demana a Telefonica. Així el client ho tindrà més fàcil  
 Replanteig de cotes parking exterior

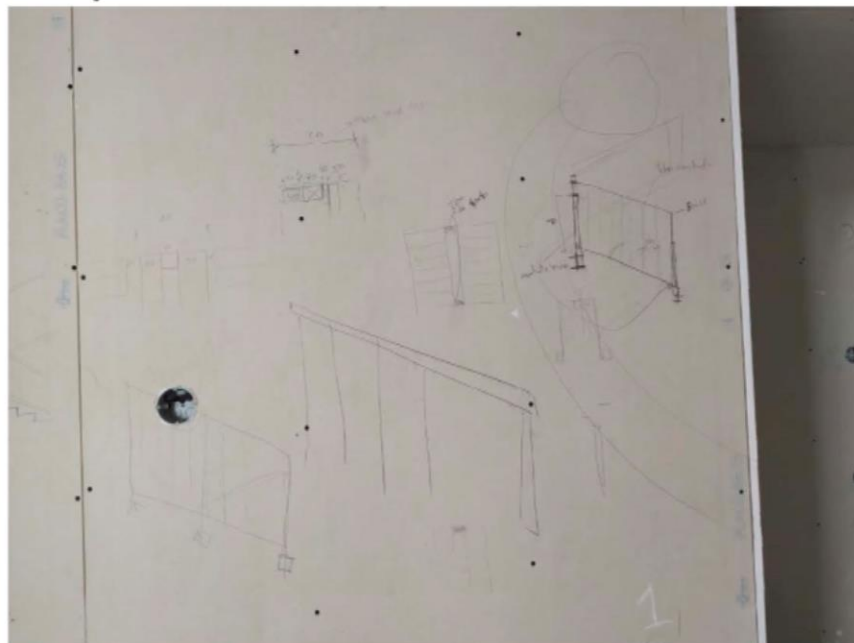
Croquis damunt el pladur de la barana de l'escala.

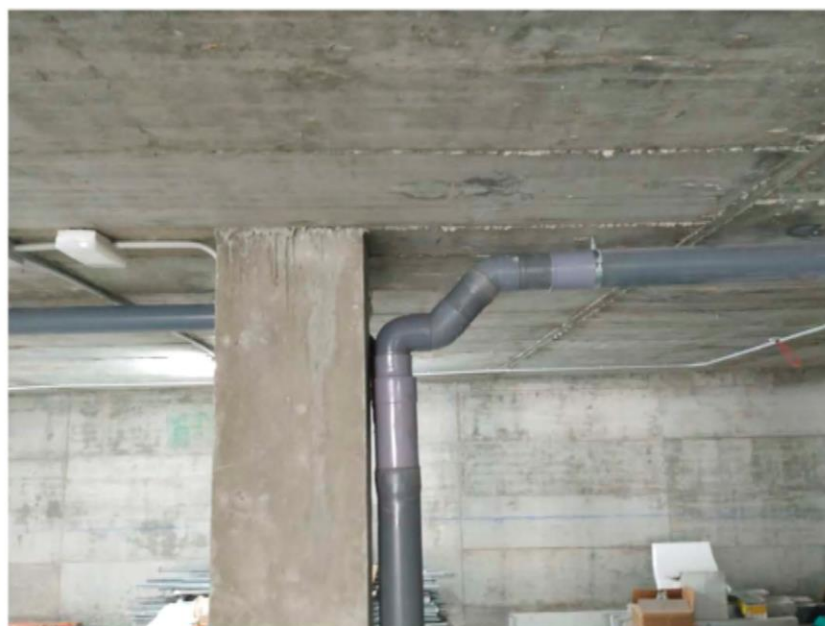
Solució a pluvial al parking per deixar pasa al tub de la CGP al comptador

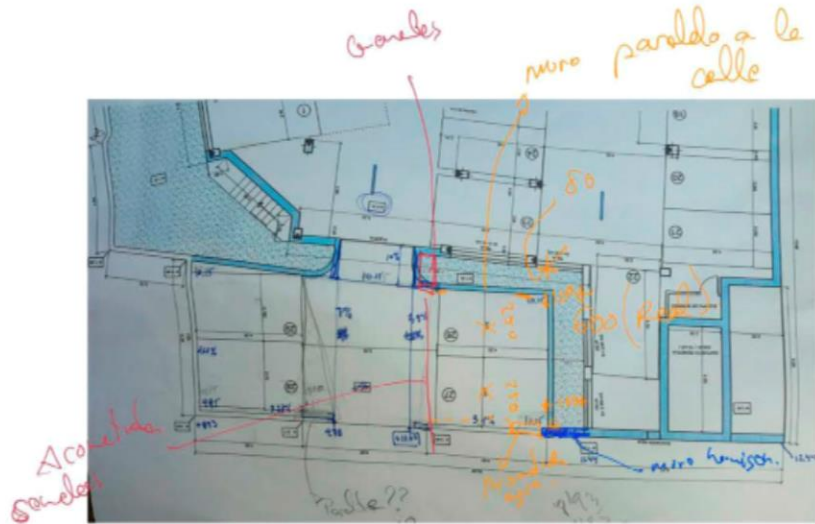
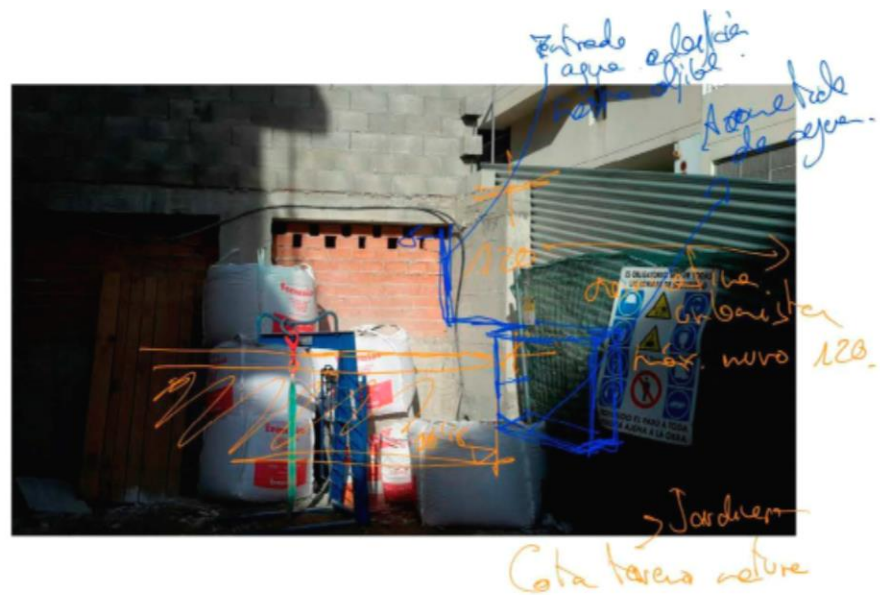
- German, de la grua, ve per concretar desmuntatge d'aquesta. Se desmuntarà la grua a final d'octubre i principis de novembre.
- Les plataformes i la grua per desmuntar se col·locarà al carrer Pedrera, Gruas Pol tramitarà l'ocupació de via pública i data exacta.
- S'està realitzant cimentació dels murs exteriors de la zona del parking exterior.
- Se sol·licita pressupost per una valla de 350cm per el parking exterior, s'augmenta de projecte de 300cm a 350cm per facilitar entrada.
- Se defineix entrada aigua de la boca de incendi fins al parking. S'adjunta croquis:

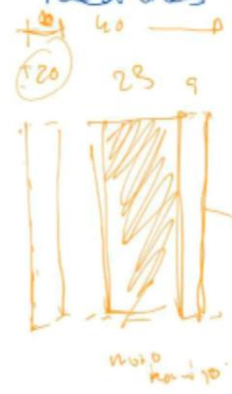
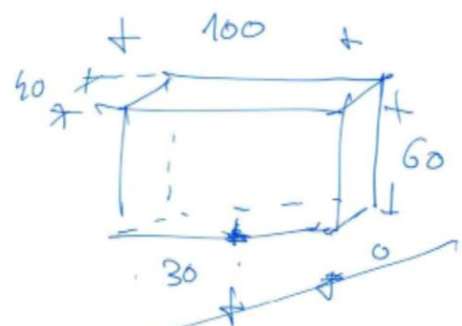
Aconetida  
aigua exterior

- Mides de l'escomesa d'aigua exterior.
- S'ha de sol·licitar a CASA PUJADAS (Fontaneria) si se col·loca barrera exterior, se pot col·locar on tenim previst la columna seca?

medides internes

→ Si se abea barana exterior,  
les sandes contraincendies poden  
estar allí? → Pujades.

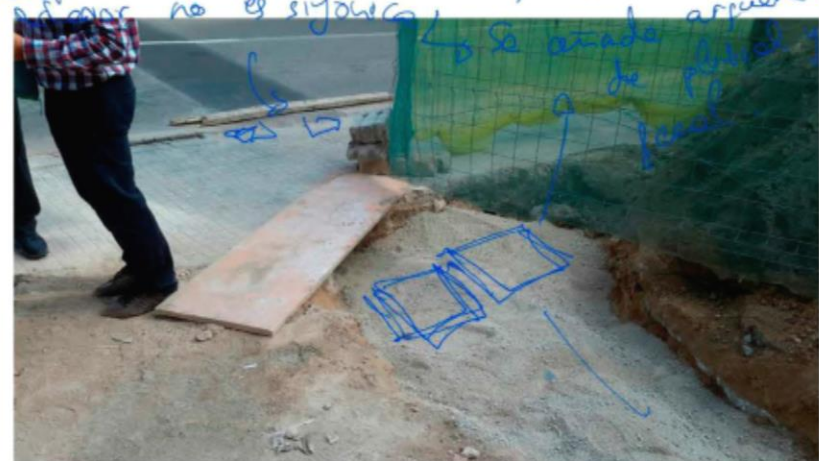
Després de comprovar que l'arqueta  
exterior no és sífonia

- ESCOMESA ELÈCTRICA: Electrica Ferrer SA, ens indica que haurem de sectoritzar. Per realitzar un caixó de pladur s'haurien de desmuntar tots els creuaments, se proposa vaina metàl·lica, a Electrica Ferrer, ells ho consultaran.
- S'han de sellar buids en Planta soterrani, amb guix.
- TELECOS: Se realitzarà síquia de telecomunicacions i connexió a arqueta de telefònica (Pedro Pons, estam esperant persona de contacte)
- PLUVIALS I FECALS. Després de comprovar que l'arqueta exterior no és sífonia. S'afegeix arqueta sífonia.

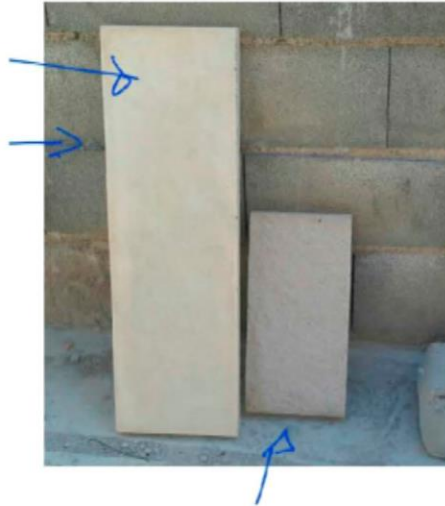
- Per coronar els murs exteriors se col·locarà fioles de formigó prefabricat. S'ha elegit mostra de PALERM. S'igualarà el color amb l'SPLIT i s'afegirà aditiu impermeabilitzant en la fabricació.

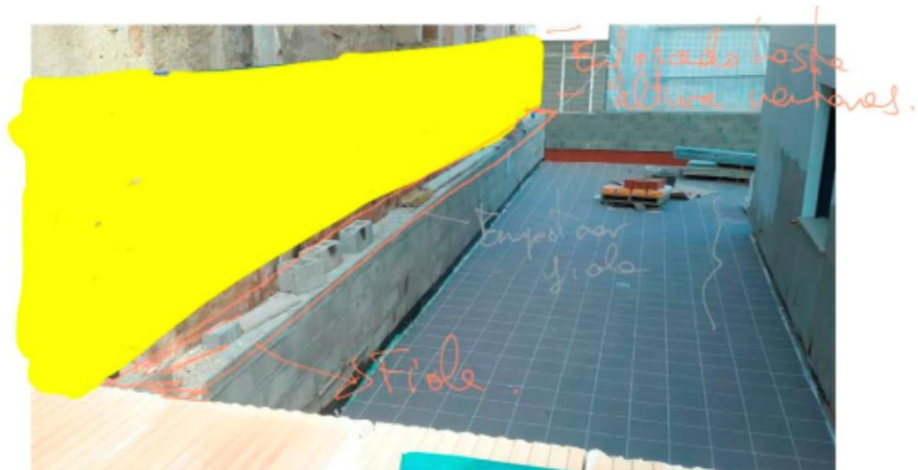
- Croquis zona pati interior-mitgera veí.

- Sa planteja a mitgera del veí, utilitzar un tabic pluvial enloc de reparar mitgera.

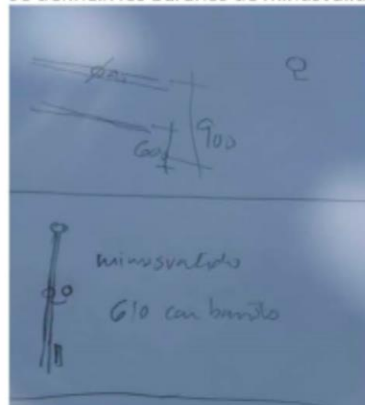
Se defineix les baranes de minusvàlids. Se fa croquis.

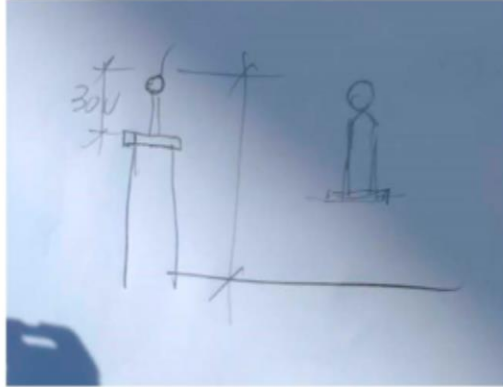
S'ha acabat els treballs de compactació del replè dels patis, se prepara per fer solera. Per més seguretat s'ordena anclar soler als murs de contenció.

Se defineixen passamans de escala entrada exterior

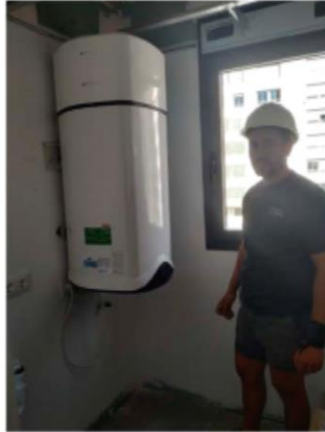
Se detecta un problema en els suports de la caldera d'aerotermita. No pareix suficient resistent la paret. Se comprovarà.

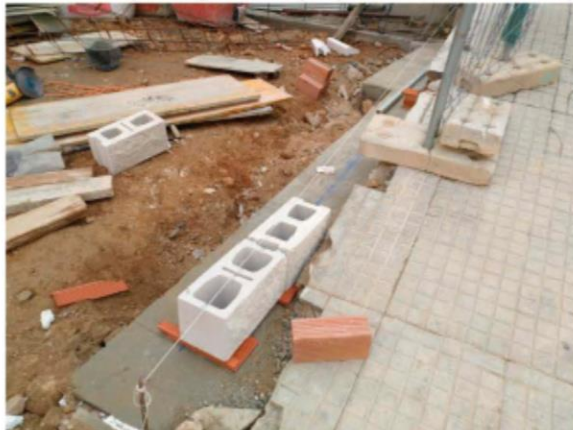
- S'han iniciat els treballs de fusteria.
- S'han col·locat els imbornals lineals del pati, coberta del parking.
- No hi pot haver més de 53 cm de desnivell fora barana als patis, se realitzarà una pendent per resoldre aquest tema.
- Se realitza soleres de formigó amb pendent a zones on s'instal·larà gespa artificial.
- S'ordena sellar tots els buids de planta soterrani, collarins a tubs pendents i forats.
- Se desmuntarà plaques de cartró guix de totes les galeries per comprovar execució, i perquè no soporta el pes de les calderes, un cop estàn plenes.
- Se realitza replanteig de mur Split per exteriors a zona del parking exterior.

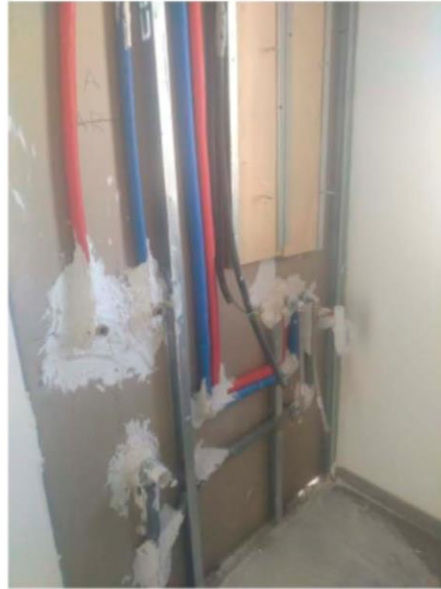
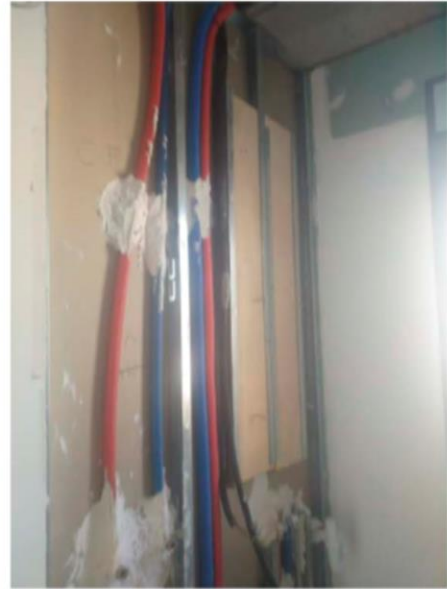
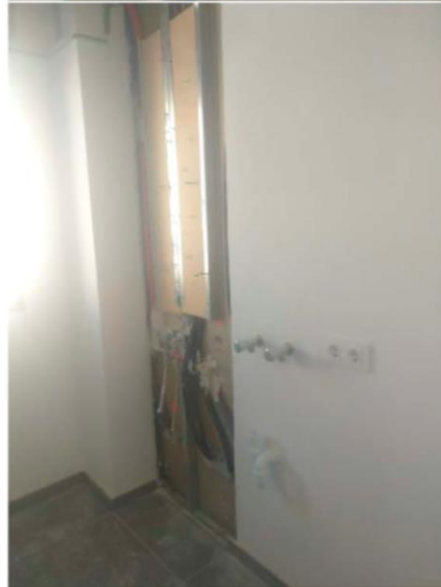
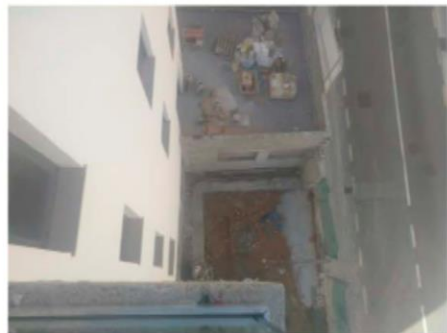
Fotografies visita:

- Se detecta un **problema greu** als **murs de les galeries** que han de suportar les calderes. Encara que s'hi hagin col·locats reforços de fusta, s'han espenyat completament els perfils muntants, encarregats de donar estabilitat al mur, per el pas del sanejament, corresponent a la rentadora i el buidat de la caldera.
- S'ordena refer tot el mur i tot els passos de instal·lacions de tots els murs que suporten les calderes. Aquesta reparació passa a ser prioritari absolutament.
- S'han iniciat l'execució de mur Split a zona parking exterior.
- Se revisa "in situ" pendent de la zona d'entrada, amb la modificació de l'acera se reduirà .

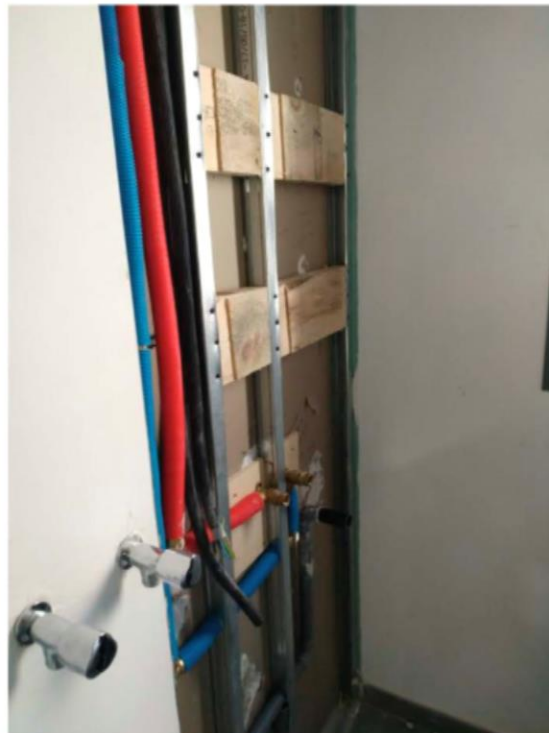
- Els suports de fabrica de la caldera, vinkle i pareix que pateix amb el pes. Se sol·licita al fabricant si és correcte. Adjunto foto.

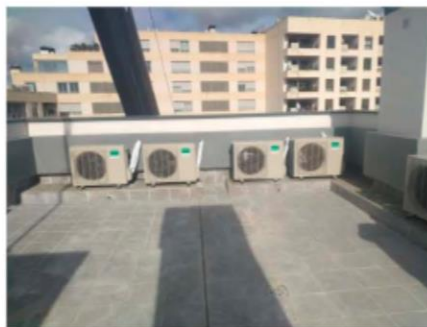
- Treballs, a la vora del arc de Son Catlaret. Aquest és un arc protegit, i s'ordena no fer cap treball que afecti l'arc.
- L'arqueòloga de l'ajuntament, na Magdalena Riera, ens indica que si s'ha de reparar res o hem de fer cap actuació al voltant, no és preocupant ja que en breu se rehabilitarà. Però la direcció facultativa decideix no fer cap actuació ja que és un arc protegit.
- S'han iniciat els treballs de col·locació de lames, de galvanitzat a les Finestres del garatge.
- Per l'exterior, també se realitzar un forro al pilar de ferro galvanitzat.
- S'ha desmuntat la grua. S'ordena tapar el buit, tal i com indica projecte.
- S'ha instal·lat el "xilestone" a les cuines.
- S'han instal·lat les màquines exteriors de climatització a la Terrassa comunitària. Els àtics tindran la seva màquina a la seva pròpia Terrassa.

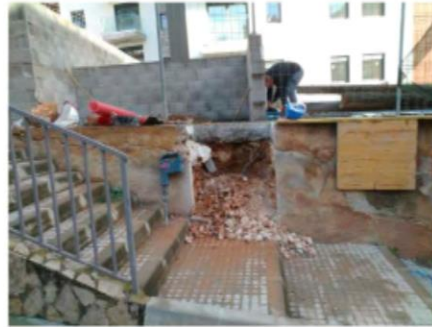
- S'ha iniciat els treballs de preparació de la zona de la CGP, per poder entrar al cable de corrent.

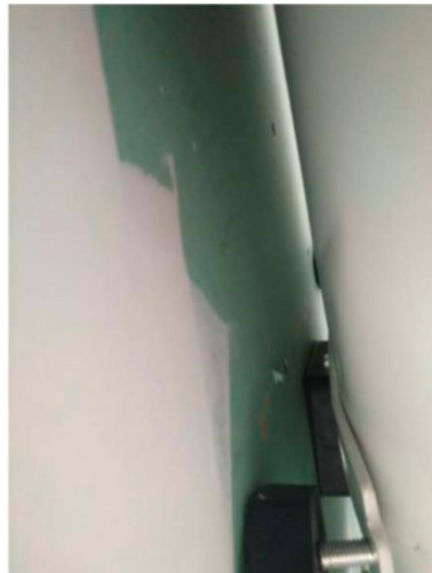
- Respecte el problema d'abocaments de fecals que ens vé del veí, s'ha estudiat el problema que existeix: la casa del veí no té connectat una part del sanejament al carrer, sinó que va a un forat negre, antic. Aquest forat ens filtre cap al nostre edifici. Li explica'm el problema que tenim al promotor i al veí. S'estudien diferents vies per solucionar el problema:
  - Instal·lar fossa sèptica estanca.
  - Desviar instal·lacions de sanejament a pb existent (per el carrer Pedrera) i instal·lar motor per la rentadora per impulsar sanejament.
  - Contractar nou clavegueram per carrer Son Catlaret i connectar aquesta part de sanejament.
- Se proposa col·locar taco de goma darrera les calderes, per millorar pes. Però encare no tenim resposta del fabricant, quedarem a l'espera de resposta.

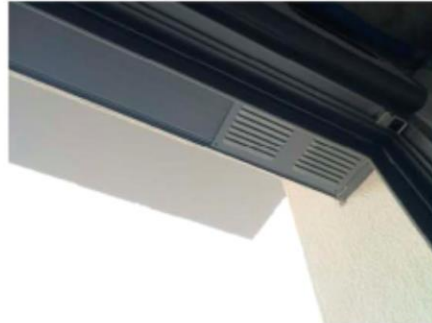
- S'ordena canviar reixes de ventilació caldera aerotèrmia, així com estan col·locades tiraran l'aire cap a la vivenda i l'estètica tampoc ens agrada.

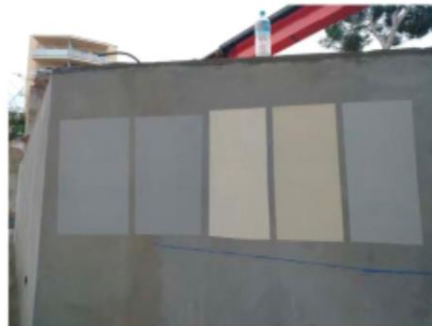
- Se defineix color de patis exteriors.

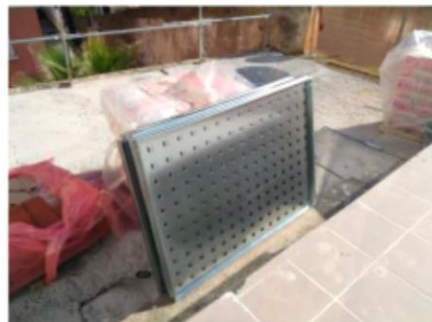
- S'ha realitzat replanteig dels aparcaments, s'aprova l'aplicació de pintura de color taronje.
- S'aprova l'acabat de xapa "troquelada" per els tancaments del solar.
