**Título: ESTUDIO DE EVALUACIÓN DEL RIESGO DEL
ARBOLADO DEL PASEO DE LA RAMBLA DE PALMA**

Memoria del Trabajo de Fin de Máster

Máster Universitario en *INGENIERÍA AGRONÓMICA*
(CÓDIGO: 11625)
de la
UNIVERSITAT DE LES ILLES BALEARS
Curso Académico 2019-20

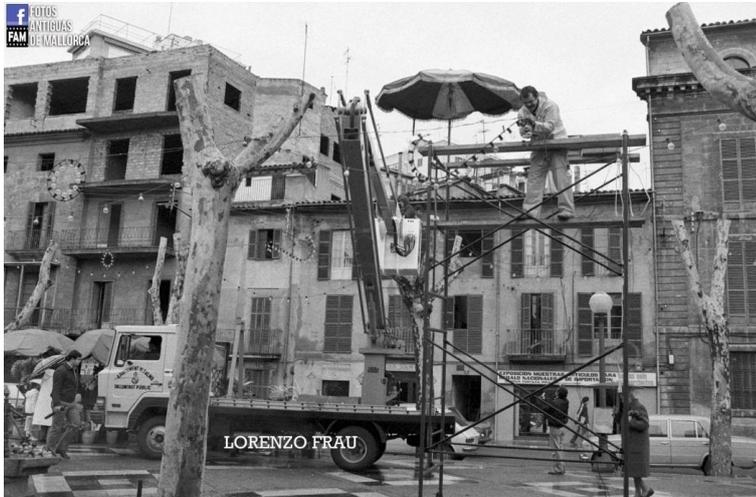
Foto 4.5. Poda desmochado/terciado realizada entre 1983-84 (Fotografía de Lorenzo Frau: archivo f: FAM).

En la fotografía nº22 se pueden observar los plataneros de la Rambla terciados, práctica que se realizaba con frecuencia cada 10-15 años.

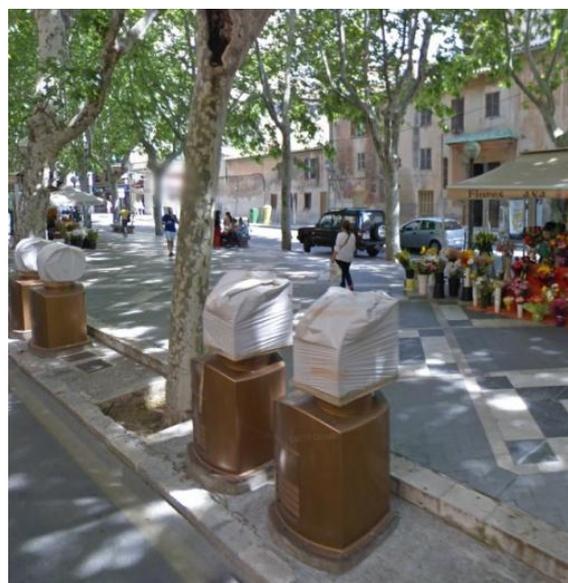
En el año 1999 se realizan las obras de canalización del sistema neumático de recogida de EMAYA. Al respecto en la hemeroteca del diario Última Hora un recorte de prensa recoge: “se tienen que apuntalar 9 ejemplares por riesgo de caída debido a la magnitud de las obras” (Última Hora, 1999).

Foto 4.6. Contenedores de recogida neumática.

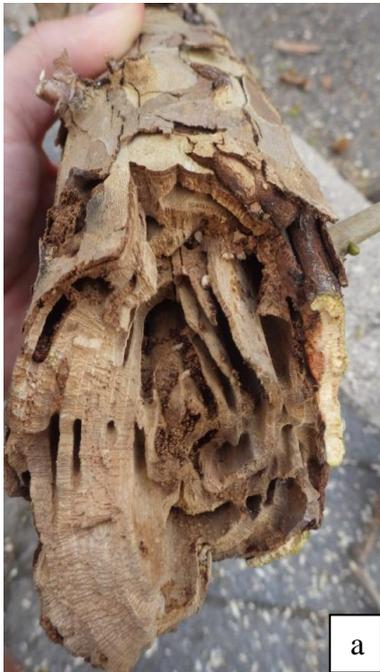
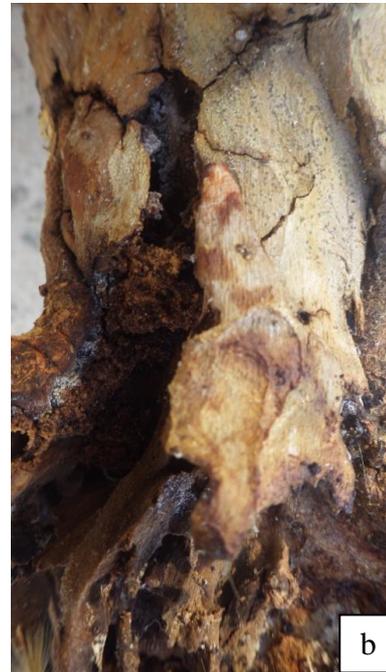
La plaga más común es el "Tigre del Plátano", (*Corythuca ciliata*) que afecta principalmente a las hojas. Otro insecto que se ha encontrado en ramas secas es la termita *Kaloterme flavicollis*, y se han observado también restos de galerías de lepidópteros (*Zeuzera pirina* y *sésidos*).

Foto 4.7. (a) Aparición de termitas *Kaloterme flavicollis*, (b) Galerías y exudados ocasionado por lepidópteros.

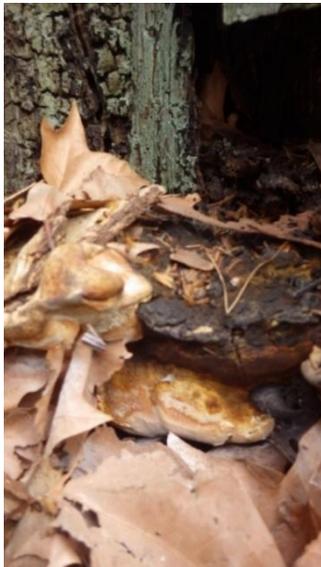
El hongo *Inonotus hispidus* coloniza heridas frescas (heridas de poda, ramas rotas, etc.). Desde que se produce la infección hasta que comienza a desarrollarse la pudrición, pueden transcurrir varios años. Lugares típicos de infección se encuentran a unos 2-5 m de altura sobre el suelo.

En el plátano, la zona de reacción únicamente ralentiza el avance de la pudrición, mientras que la zona de barrera la detiene abruptamente por los elevados depósitos de suberinas en su composición (Schwarze, 2000).

Este hongo no es capaz de superar en la mayoría de los casos la zona de barrera, por lo que se originan grandes costillas de madera de callo alrededor de las heridas o zonas de corteza necrosada. En cambio la zona de reacción sólo puede detener la extensión de la pudrición durante cortos periodos de tiempo (periodo estival), que el hongo es capaz de superar en invierno hasta que éste alcanza la zona del cambium vascular (Septien, 2016).

Foto 9.5. *Inonotus hispidus* en tronco del ejemplar nº 22.

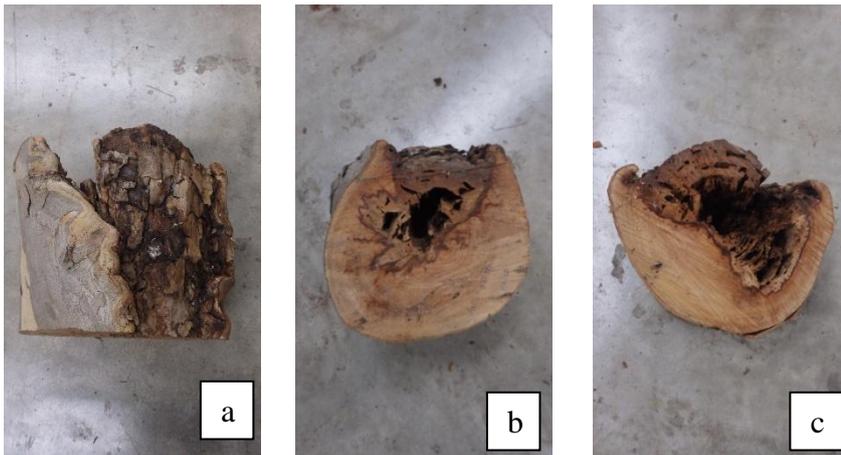
Foto. 9.8. Detalle de chancro encontrado en ramas terciarias. (a) Chancro de perfil. (b) y (c) Secciones del chancro en donde se observa en su interior galerías de termitas.

En la foto 9.8 se observa el chancro de distintas vistas, exterior y en sección. En la sección vemos como las galerías de termitas van colonizando el interior de la rama mermando la propia resistencia de la madera a distintas fuerzas.

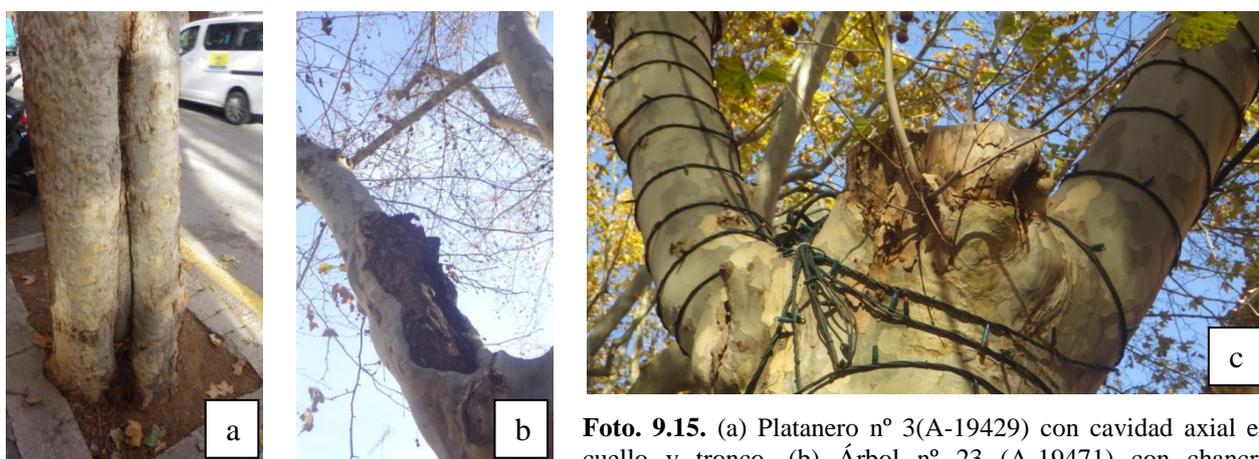
El platanero nº3 tiene una cavidad axial de 1,3 x 0,15 x 0,15m en la zona sur del cuello y tronco, que todavía está provista de duramen pero con tipología de *cuernos de carnero*; además, tiene el cuello enterrado.

Foto. 9.15. (a) Platanero nº 3(A-19429) con cavidad axial en cuello y tronco. (b) Árbol nº 23 (A-19471) con chancro avanzado que se inicia desde cruz. (c) Ejemplar nº14(A-19459)

En el platanero nº14, en base pueden localizarse fructificaciones de *Agrocybe aegerita*, la copa está en regresión y puede apreciarse en el eje sur una herida mecánica sin compartimentar cerca de cruz.

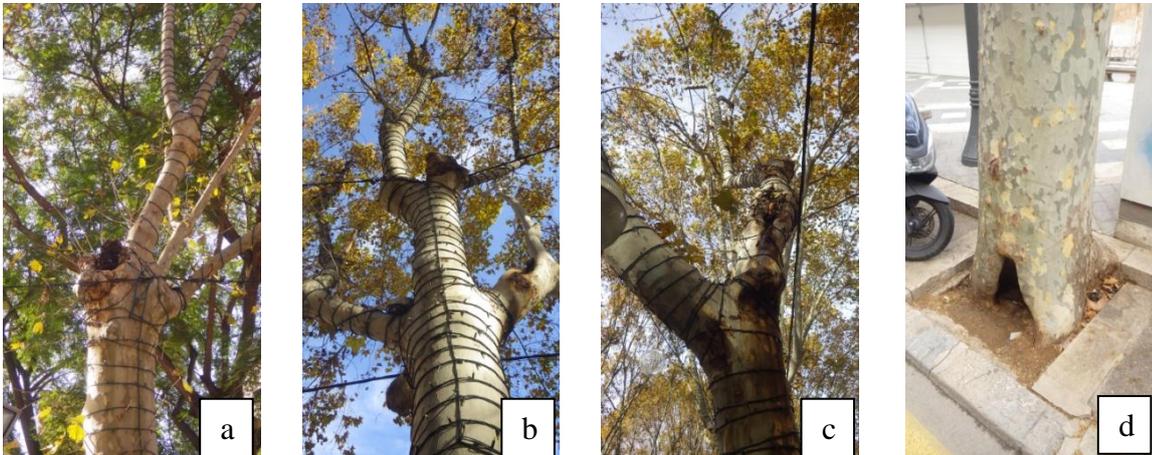
El platanero nº 19 tiene una cavidad superior 0,6 x 0,2 x 0,15m en eje sur y otra cavidad de 0,35x 0,1 x 0,1m en el eje noreste, así como tocones secos y un chancro en copa lado paseo. En el eje este tiene una exudación con *Inonotus hispidus* y ramillas secas.

Foto. 9.16. (a)nº72 (A-19442) (b) Ejemplar de platanero nº 19 (A-19418) (c). Ejemplar de platanero nº 34 (A-19438) (d) Ejemplar de platanero nº79 (A-19467).

El árbol nº34 tiene en el eje este una cavidad/chancro superior de (0,8 x 0,4 x 0,1m) a 4m de altura con exudado importante. En eje SO cuerpo fructífero sobre herida sin compartimentar de terciado anterior en punto de inserción de ramas secundarias.

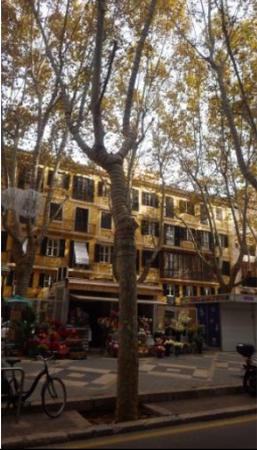
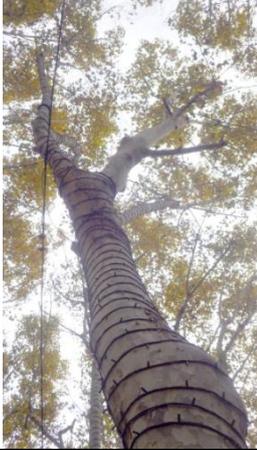
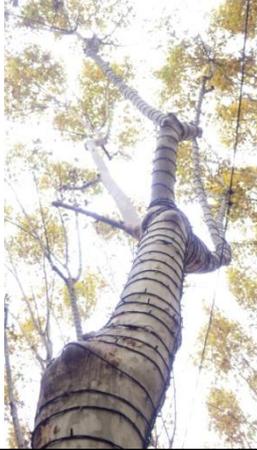
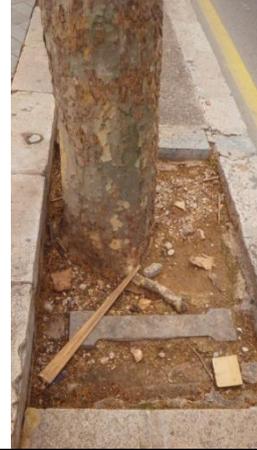
91

DATOS GENERALES			
SITUACIÓN: PASSEIG DE LA RAMBLA DE PALMA		Nº ÁRBOL: A-19409	FECHA: 25/11/2019
CARACTERÍSTICAS DEL ÁRBOL			
ESPECIE: <i>Platanus hispanica</i>	PERÍMETRO: 1,27	ALTURA: 17m	Ø COPA: 10m
ESTRUCTURA: Terciada con reiteraciones maduras	FASE EDAD: Maduro	HISTORIAL PODA: terciados, refaldado, limpieza...

EVALUACIÓN VISUAL			
<u>DATOS DEL ENTORNO-DIANA</u>			
HISTORIAL DE FALLOS: No		TOPOGRAFÍA: Plana	
MODIFICACIÓN DEL ENTORNO: No		DIANA: Paseo central, viales, estantes	GRADO: 5- Alta
CLIMATOLOGÍA: Templada		VIENTO DOMINANTE: NO y SE	
<u>FACTORES DE CARGA</u>			
EXPOSICIÓN VIENTO: Media		EMPUJE DEL VIENTO: Alto	RAMAS: Grandes y densas, palanca importante
COPA: Grande y densa			
<u>ESTADO SANITARIO Y FISIOLÓGICO</u>			
PLAGAS Y PATOLOGÍAS: <i>Corythucha ciliata</i> , <i>Kaloterms flavicollis</i> , <i>Microsphaera platani</i> <i>Apiognomonía veneta</i>		GRADO INFECCIÓN: Bajo

HONGOS Y CUERPOS FRUCTIFERO: No		PUDRICIONES: No	
VITALIDAD: Alta		TRATAMIENTOS: No	
<u>DEFECTOS EN COPA Y RAMAS</u>			
ESTADO GENERAL: Normal		DESCRIPCIÓN: copa irregular y distribución ramas Irregular	
% RAMAS SECAS: 2% ramas pequeñas		RAMAS TERCIAADAS: SI	CORTEZA INCLUIDA: No
PROBLEMAS ESTRUCTURALES: Significativos (2)		OBSERVACIONES: en eje S cavidad/chancro 0,2x0,1m en lado E en copa ramas colgando, secas y tocones secos en ramas terciarias.	
<u>DEFECTOS EN TRONCO</u>			
INCLINACIÓN: Si		ENGRONSAMIENTOS: No	
FISURAS/GRIETAS: No		ZONAS MUERTAS/CHANCROS: No	
PROBLEMAS ESTRUCTURALES: Sin importancia (1)		OBSERVACIONES: desviación en el 2/3 por fototropismo	
<u>DEFECTOS EN RAÍCES Y CUELLO RADICULAR</u>			
ANOMALIAS EN TERRENO: Si			
ESTADO RAÍCES: Normal, subterráneas		ZONAS MUERTAS/CHANCROS: No	
PROBLEMAS ESTRUCTURALES: Sin importancia (1)		OBSERVACIONES: doble alcorque	
VALORACIÓN RIESGO			
POTENCIAL DE FALLOS DE RAMAS:	2	VALORACIÓN GLOBAL RIESGO: Tolerable-Bajo	2

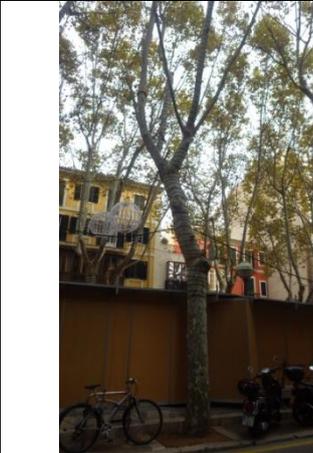
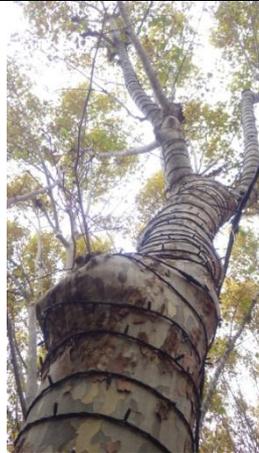
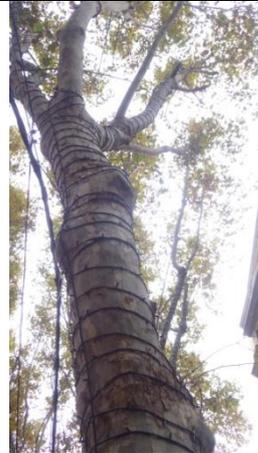
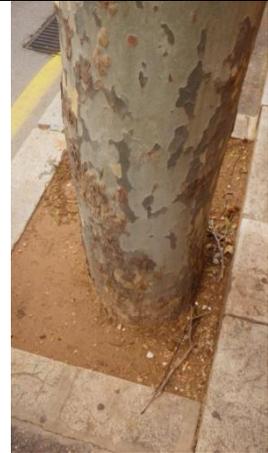
OBSERVACIONES: En eje E grieta 0,35x0,02m, Cavidad más exudación en eje S lado E, En eje N estrangulamiento por cable embutido en rama 2ª h:10m, en copa diversos tocones en ramas lado N y SO.
