Memòria del Treball de Fi de Grau

Inundacions a l'entorn del nucli urbà de Porreres

Grau en Geografia

Any acadèmic 2017-18

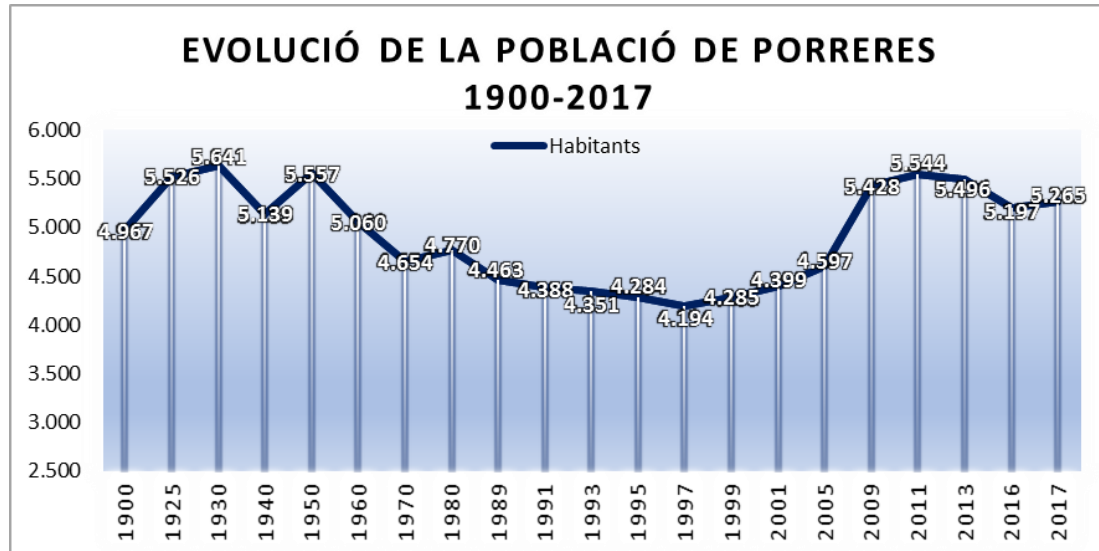
Taula 1. Evolució de la població de Porreres. Font: Realització pròpia a partir de dades de l'Ajuntament de Porreres.

Com es pot observar a la gràfica (Taula 1), la població del terme municipal de Porreres al llarg del darrer segle ha estat bastant regular, sense grans alts i baixos. Prova d'això, es que Porreres sempre ha tingut una població d'entorn els 4.500 als 5.500 habitants aproximadament. El màxim poblacional es situa a l'any 1930 mentre que el mínim es situa al 1997. Durant les darreres dues dècades hi ha hagut un increment de la població motivat per l'augment de la immigració.

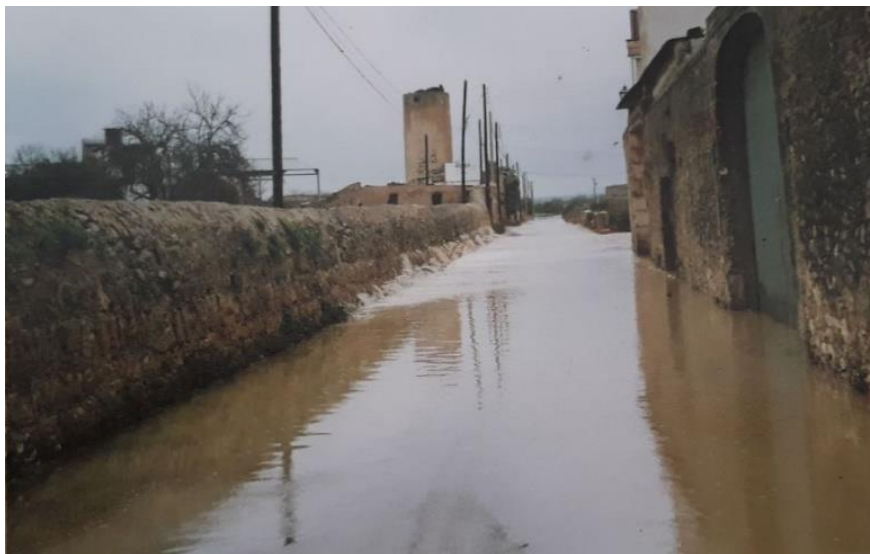
Figura 9. Inundació al Carrer del Pont, 26 de Gener del 1991. Font: Miquel Lliteres Noguera.

Segons la revista local foganya hi havia dos pams d'aigua per damunt terra a l'entorn del Torrent de Banyeres. (Ximelis, M. 1991) El Torrent des Pont vessava completament, inclús l'aigua passava per damunt del pont. A la Figura 9 hi es pot observar l'aigua que duia el Torrent de Banyeres. Les causes més evidents d'aquesta inundació varen ser la falta de previsió i la gran brutícia que patien els torrents porrerencs. A més, es va asfaltar la carretera de Lluçmajor i tots els sobrants es varen tirar a la síquia obstaculitzant el pas de l'aigua. (Foganya. 1991)

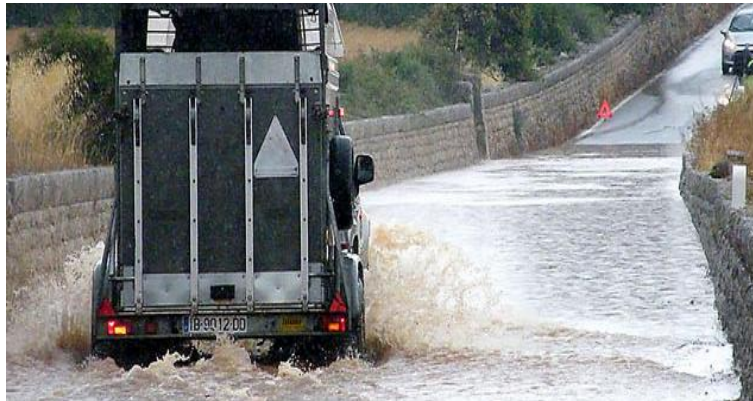
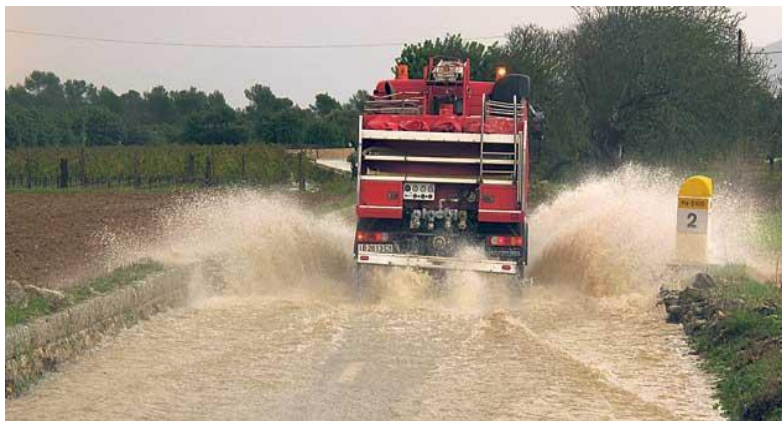
Figura 12. Imatge de la carretera Porreres-Felanitx. Font: Simó Tortella, Diario de Mallorca.

Figura 13. Imatge de la carretera Porreres-Felanitx. Font: Simó Tortella, Diario de Mallorca.

Una altre zona que causa problemes és la carretera Ma 5100 que es dirigeix cap a Felanitx. No obstant això, la zona no és localitzada prop del nucli urbà, ja que es situa entre els dos municipis, concretament en el km 7. En les Figures 12 i 13 es pot observar amb claredat la zona esmentada.

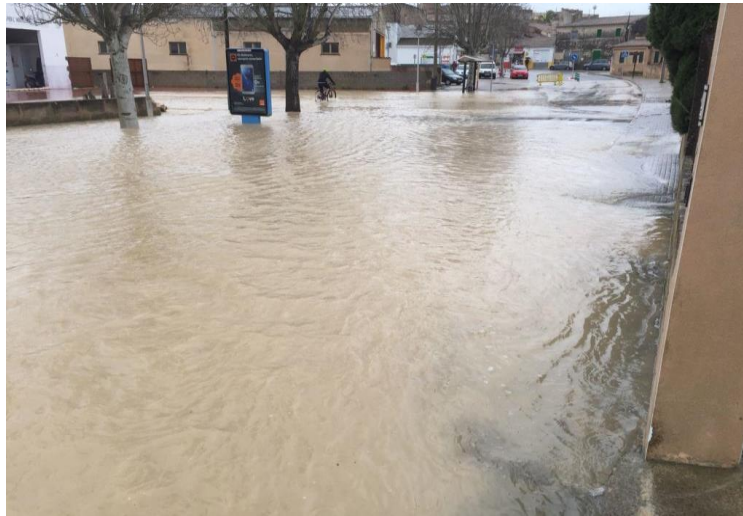
Figura 15. Imatge de la torrentada del Gener de 2017 a l'entrada de Porreres.
Font: Simó Tortella, *Diario de Baleares*.

La torrentada va provocar inundacions a les rondes del poble que són la part nova del poble i talls a totes les carreteres menys la de Vilafranca que permetia accedir a la carretera Palma-Manacor. Per tant, el temporal va provocar la incomunicació del poble durant bastant de temps. No obstant això, també va deixar molts de terrenys i cultius inundats, així com l'entrada al poble (Figura 15) i la rotonda del Pou Nou inundada degut a La Poruga.

El camí de Son Gardana, zona per on passa la Poruga es trobava completament inundada. A l'entrada de Porreres i a la rotonda del Pou Nou, l'aigua corria sobre l'asfalt, fent invisibles les síquies de les dues voreres, aquest fet feia que l'aigua tingués més força encara (Tortella, S. 2017). Les plogudes dels mesos de Desembre i Gener van provocar destrosses tant a cases com als camps. Feia molts d'anys que no es donaven dues plogudes d'aquestes característiques en tan poc temps. (Llum d'oli, 2017).

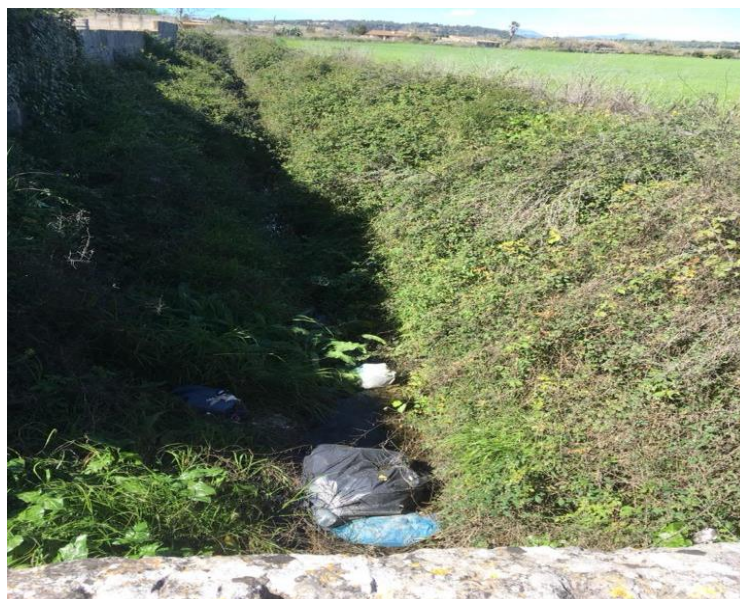
Figura 17. Actual estat de conservació del Torrent des Pont. Font: Realització pròpia.

Els estats de conservació dels torrents eren bastant semblants, ja que com es pot observar en les figures 17 i 18 es trobaven molt bruts, en aquest cas es tracta del mateix punt del Torrent de Banyeres en el seu pas per devora el nucli urbà, però amb 26 anys de diferència.

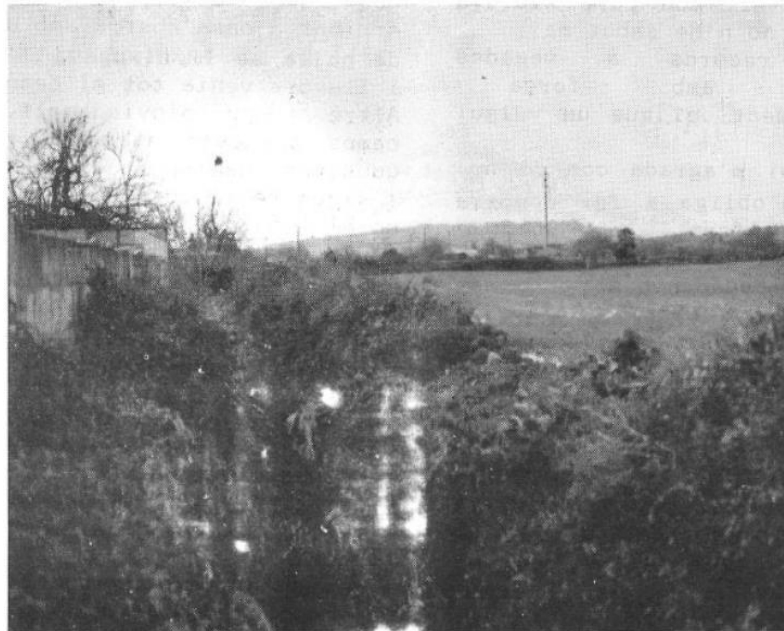
Figura 18. Estat de conservació del Torrent des Pont en el 1991. Toni Matas, Revista Foganya.

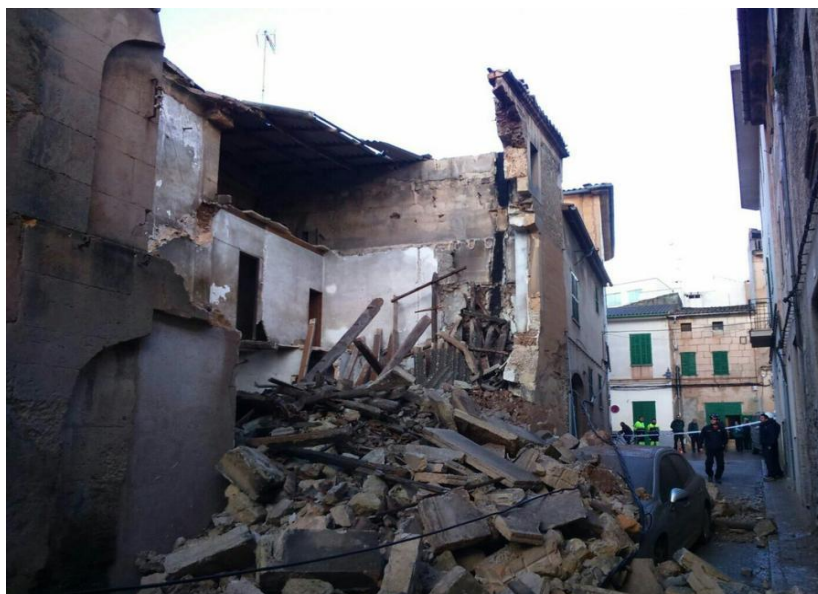
Figura 19. Conseqüències del temporal del 21 de Gener del 2017. Font:Canal4diario.

Es pot dir que les conseqüències de les inundacions en els dos casos varen ser severes i alomillor un poc més greus durant la torrentada del 2017, amb la destrucció d'una casa a causa de les plogudes (Figura 19). Aquestes destrosses podrien ser motivades per el gran creixement del poble els darrers anys.

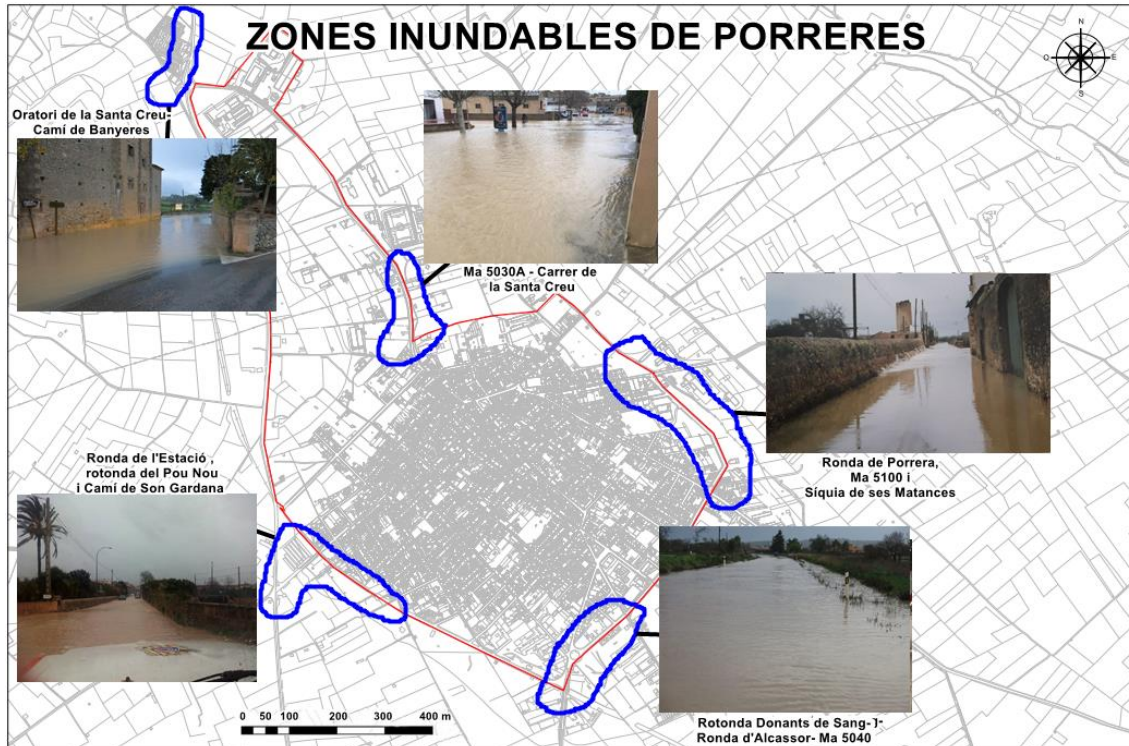
Figura 21. Recopilació de les zones inundables de Porreres. Font: Realització pròpia.

A la Figura 21 es poden observar les principals zones de inundació, dibuixades a partir de les fonts recollides a l'anàlisi històric de episodis de revingudes. Per tant, es poden establir aproximadament un total de 4 zones diferents d'inundació. Una zona nord que afecta el Carrer de la Santa Creu, una altra àrea est que afecta sobretot la Ronda de Porreres i l'entrada de la carretera direcció Felanitx, una zona sud que afecta la rotonda dels Donants de Sang i la fàbrica de Cas Colometes i finalment la zona oest que afecta la rotonda del Pou Nou, el camí de Son Gardana i la Ronda de l'Estació. Si es comparen les dues figures, es pot observar com l'expansió del nucli cap a les rondes del poble és més que evident, sobretot cap a les zones inundables que són les zones més baixes com per exemple la del camp de futbol, la zona de la fàbrica de Prilac o la zona del Molí den Negre.
